Tilstandsrapport

Enebolig

Teiganeset 11, 5264 GARNES

Befaringsdato: 06.08.2024

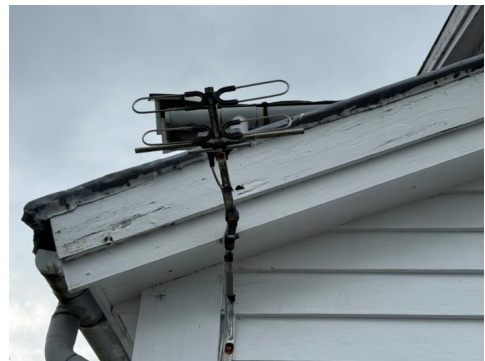
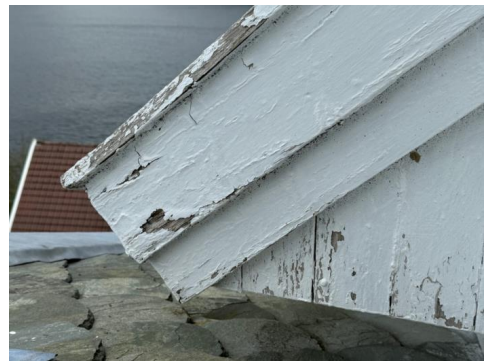
Råte i vindskibord.

Vindskibord/gesimsbord med råte må skiftes.

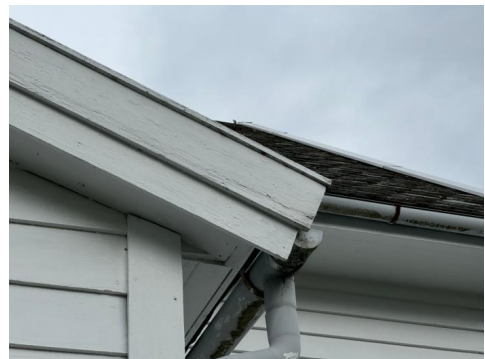
Slitasje i vindskibord.

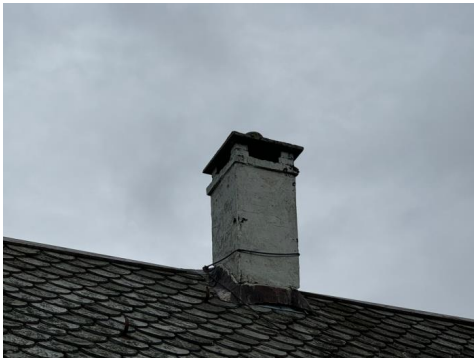
Malingsflass/slitasje på pipe utvendig.

Snøfangere bør monteres v/ en eventuell utskiftning av takteking. Tidspunkt for utskiftning av renner, nedløp og beslag nærmer seg. Pipen har behov for utvendig vedlikehold.

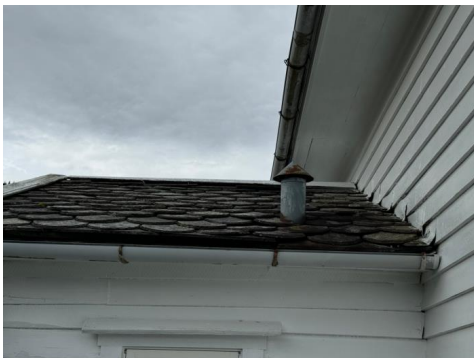
- Det mangler snøfangere på hele eller deler av taket, men det var ikke krav om dette på byggemeldingstidspunktet.
- Mer enn halvparten av forventet brukstid er passert på renner/nedløp/beslag.
- Det er påvist andre avvik:
- Det er rust på innfestingen av takrenner/nedløp.

Rust på rennekroker.

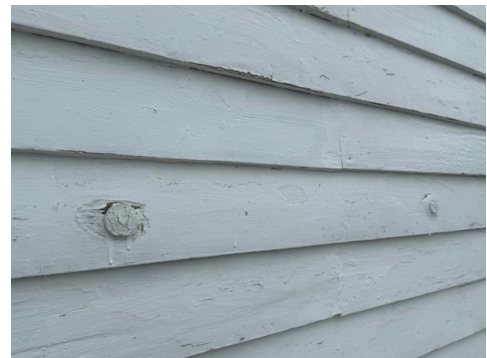
Propper i kledning indikerer at det er foretatt sprøyteisolering. Det fører til at kledningsbord ikke har lufting og dermed råtner kledningsbord fortere. Løsning bør utbedres.

Dersom det skal foretas fasadeoppgradering må det tillages musebånd bak nederste kledningsbord og etablere god lufting mellom kledning - vindtetting.

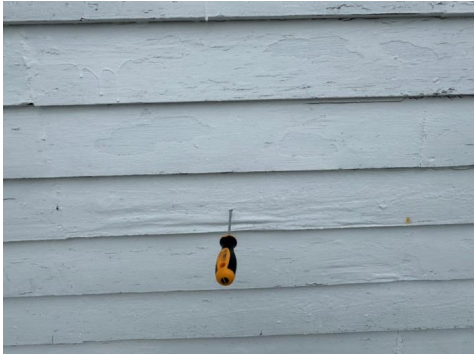
- Det er påvist betydelige råteskader i bordkledningen.
- Det er ingen eller liten lufting i nedre kant av kledning mot grunnmur.
- Det er ingen musesperre i nedre kant av konstruksjon.

Råte i kledningsbord.

- Andre tiltak:
- Råteskadet trekledning må skiftes ut.

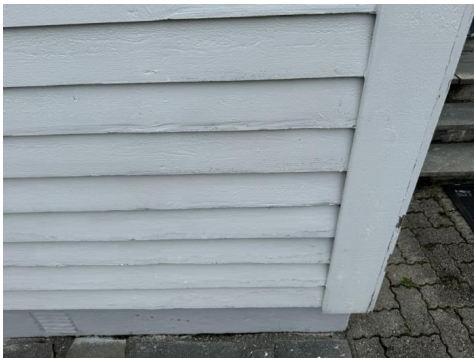
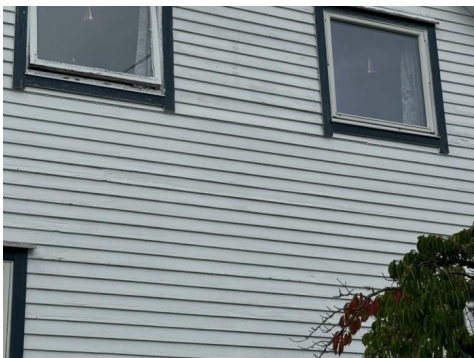
Råte i kledning, spesielt på fasade mot vest.

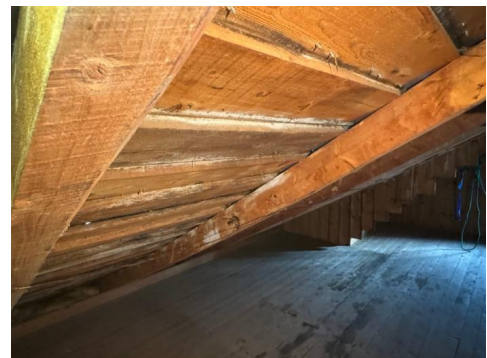
Det er nedbøying i flere taksperrer. Det indikerer at takkonstruksjon er underdimensjonert. Det er ikke tegn til dampsperre/plast i himling i loft- etg. Det er fuktskjolder/misfarging i sutak flere steder. Det er tegn til aktiv mit i takkonstruksjon. Mittdryss ble observert. Dvs. at det er aktiv mit i trevirke. Det er viktig å holde lavt fuktnivå og ha god lufting på koffertloft for å forebygge skader. Det er ikke unormalt med mit i takkonstruksjon i bygninger fra denne tiden på vestlandet.

Langt taksperr med nedbøying.

Takkonstruksjon bør forsterkes. Overvåk tilstanden i område med fuktskjolder/misfarging i sutak, foreta utbedringer v/ behov.

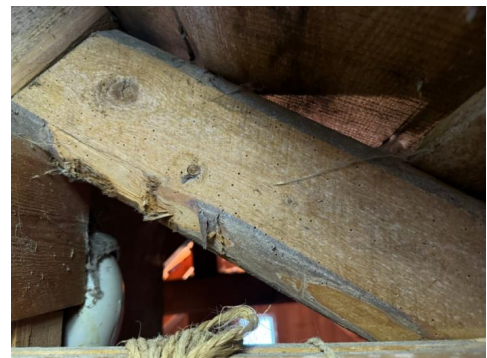
Mithull i taksperr.

- Konstruksjonene må sikres mot råte, sopp og skadedyr.

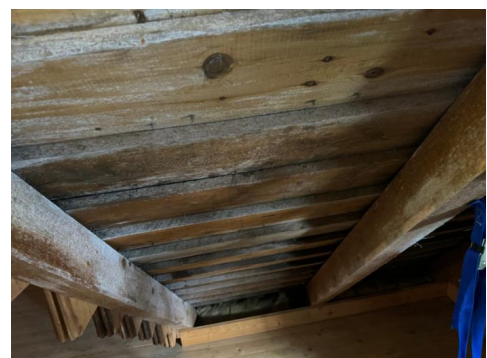
Misfarging i sutak.

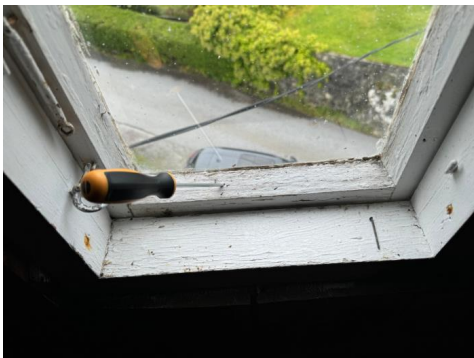
Lokal råte i eldre loftsvindu.

Flere eldre vinduer har begrenset levetid og bør skiftes. Overvåk tilstanden, foreta utskiftninger v/ behov. Tidspunkt for eventuell utskifting av vinduer er vanskelig å anslå da dette vil variere ut i fra klimatiske forhold, vedlikeholdintervall etc.

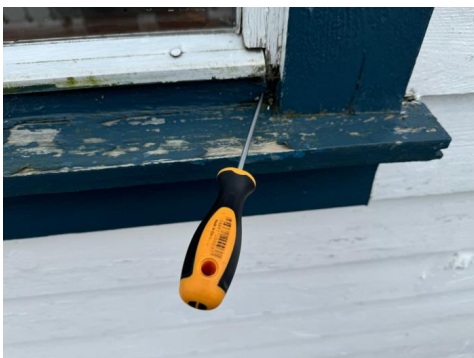
Lokal råte i eldre stuevindu.

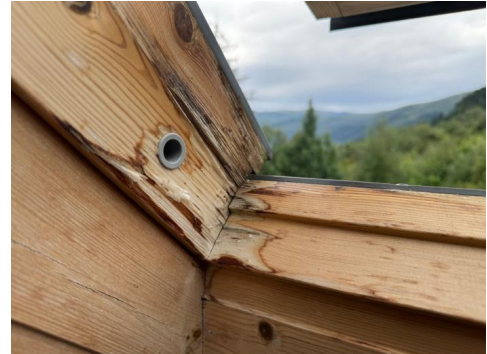
Fuktmerker i takvindu på bad.

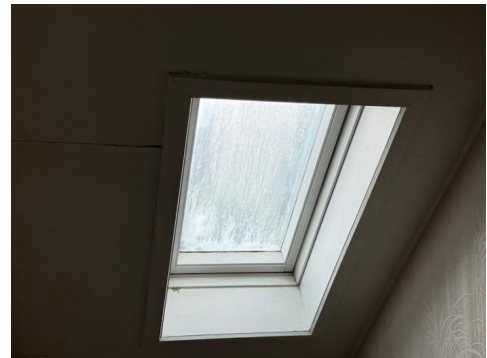
Punktert isolerglass i takvindu i gang/trapperom.

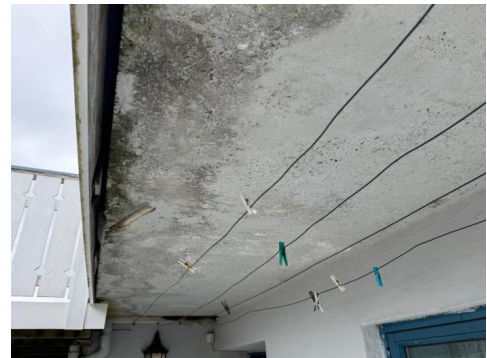
Slitasje og malingsflass på underside av altan. Det indikerer fuktvandring i betongdekke på indre altandel.

Søyle med råteskader må skiftes. Overvåk tilstanden på eldre trevirke og eldre betongdekke, foreta utbedringer v/ behov.

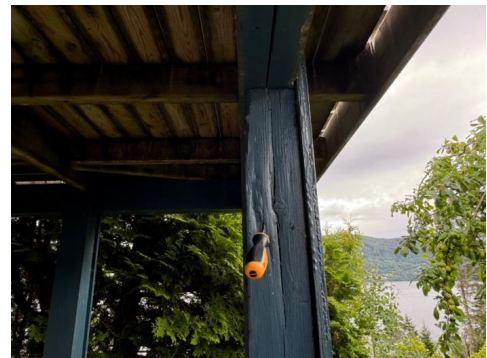
Råte i søyle på liten del som vender mot sør.

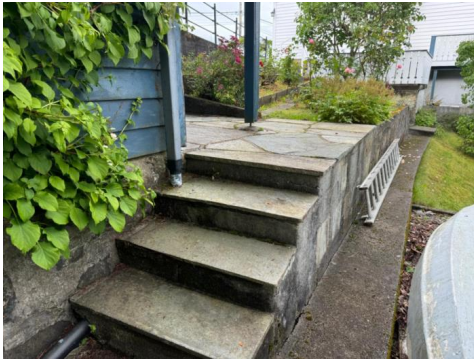
Utvendig trapp v/ garasje/bod. Det bør monteres rekkverk hvor det er størst nivåforskjell.

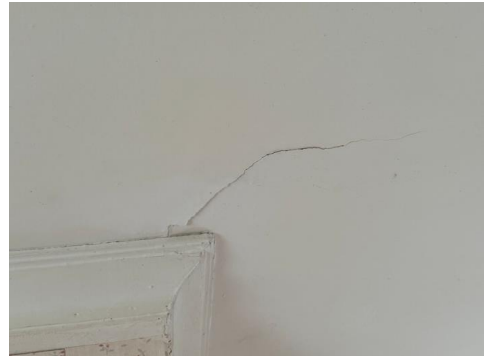
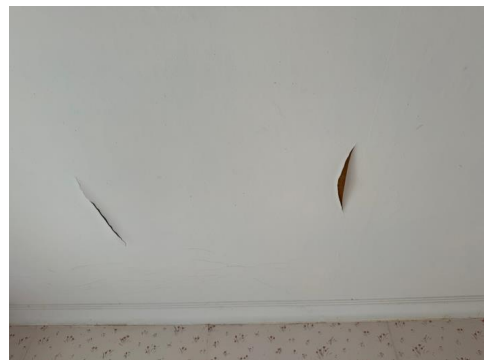
Rift i himling i loft-etg.

Generell oppgradering/renovering av overflater må påregnes for å lukke avviket.

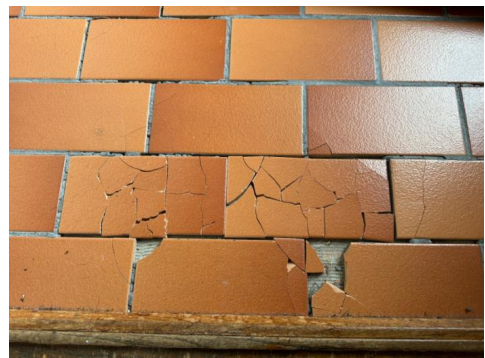
Ødelagte gulvfliser i entre.

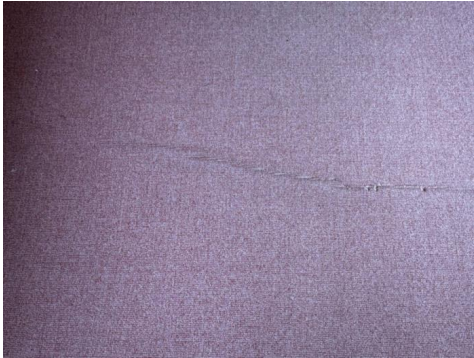
Slitasje/ujevnt teppe i loft-etg.

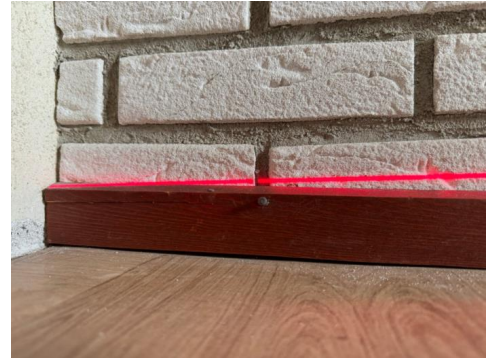
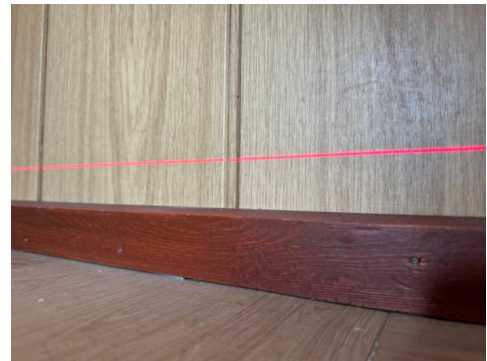
- Målt høydeforskjell på over 15 mm gjennom hele rommet. Tilstandsgrad 2 gis med bakgrunn i standardens krav til godkjente måleavvik.

Bilder viser skjevheter i gulv i loftstue.

- For å få tilstandsgrad 0 eller 1 må høydeforskjeller rettes opp. Det vil imidlertid sjelden være økonomisk rasjonelt som et enkeltstående tiltak i en bolig som dette. Dersom boligen en gang skal renoveres, kan man vurdere slike tiltak.

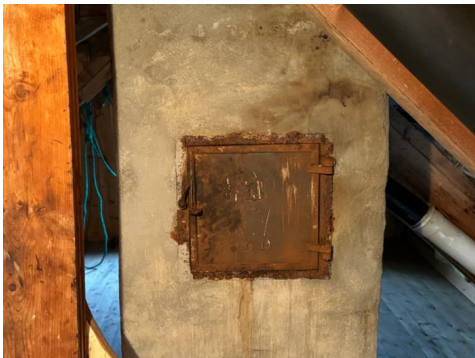
Feieluke på koffertloft. Rust ble observert på både feieluke og sotluke.

Pga pipens alder bør det foretas jevnlig kontroll av pipeløp og det bør foretas piperehabilitering v/behov. Pipevanger bør gjøres tilgjengelig, spesielt om dette blir kommentert/påpekt av feier.

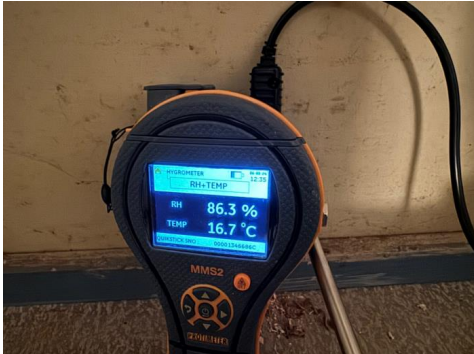
Relativ luftfuktighet ble målt med lang probe. Den viste relativ luftfuktighet på 86,3 % ved en temperatur på 16,7 grader. Relativ luftfuktighet under 60 % anses å være tørt. Relativ luftfuktighet mellom 60-74 % er akseptabelt. Relativ luftfuktighet mellom 75-85 % anses å være fuktig. Relativ luftfuktighet mellom 86,5-100 % anses å være meget fuktig.

Måling av relativ luftfuktighet.

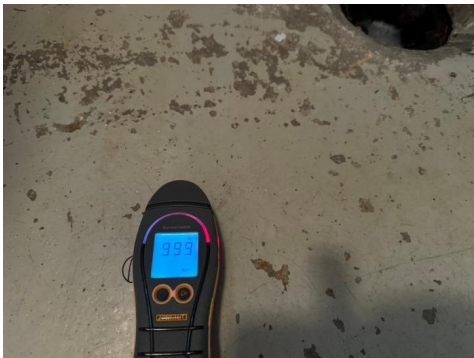
Forhøyede fuktverdier i betonggulv.

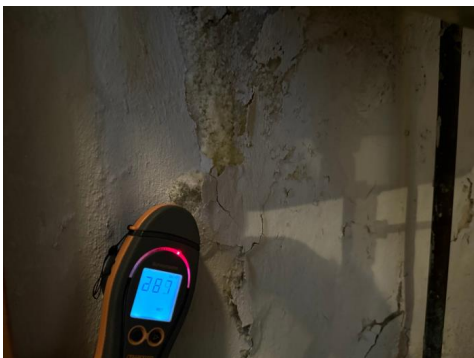
Det er saltutslag på innside av grunnmur noen steder. Forhøyede fuktverdier ble registrert. Fuktvandring i grunnmur er normalt i h.h.t byggeår/alder. Oppført tregulv kombinert med uisolert betonggulv er en risikokonstruksjon. Det kan derfor være avvik/skader i oppførte tregulv. Relativ luftfuktighet inni påforet vegg er i øvre sjikt. Påforede kjellervegger, kombinert med eldre drenering, anses å være en risikokonstruksjon. Pga overnevnte forhold og målinger kan det være avvik/skader i konstruksjon dersom man åpner vegger. Påforet vegger mot terreng er påmontert dampspærre/plast. Dette var vanlig på 1970-1990-tallet, men blir i dag sett på som en risikokonstruksjon og er mulig årsak til fuktskader. Kostnadsestimat gjelder nærmere undersøkelser og utbedringer av eventuelle skader i påforede kjellervegger. Kostnadsestimat inkluderer ikke arbeid på utvendig drenering.

Forhøyede fuktverdier på innside av grunnmur i vaskekjeller.

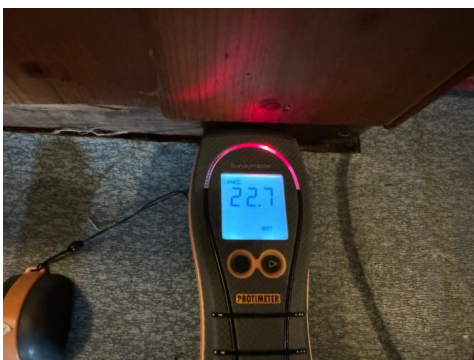
Forhøyede fuktverdier i nedre del av skillevegg. Det skyldes sannsynligvis fuktopptrekk fra betonggulv.

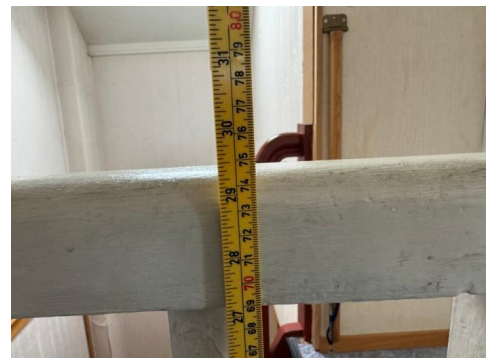
Rekkverkshøyde er under 90 cm.

Generell oppgradering og utbedringer må påregnes.

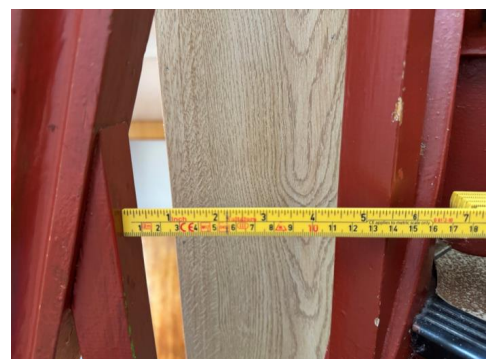
Åpninger i rekkverk er over 10 cm.

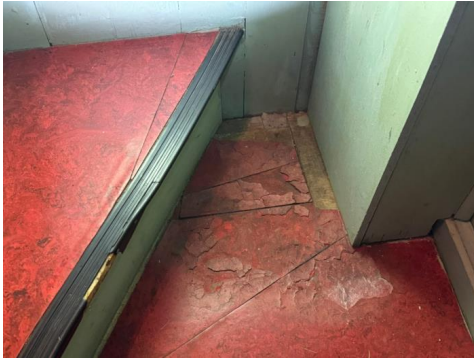
Stor slitasje i vinylbelegg i trapp til u-etg.

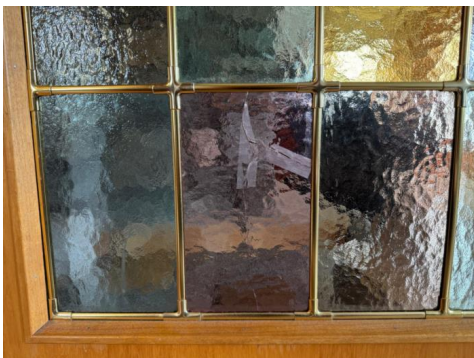
Sprekk i glass i innerdør med blyinnfattet glass mellom gang/trapperom - stue.

Noen innerdører bør justeres. Generell oppgradering/ev. utskiftning av innerdører må påregnes for å lukke avviket.

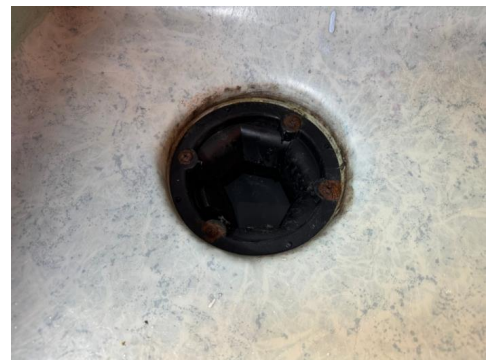
Rommet var i bruk da boligen var bebodd, men fremstår som et eldre våtrom. På bakgrunn av alder på membran/tettesjikt/slukløsning og risiko for lekkasje og skader må det påregnes utskiftning. Det er derfor heller ikke gjennomført en detaljert tilstandsvurdering av hver enkel bygningsdel i rommet.

Eldre plastsluk i gulv.

Det er opp til ny eier å vurdere oppgradering. For å oppfylle dagens krav til våtrom, medfører dette betydelige utgifter. Det anbefales også å skifte, vann- og avløpsledninger og sluk i forbindelse med en eventuell oppgradering. Dersom våtrommet har varmekabler bør disse også skiftes v/ oppgradering.

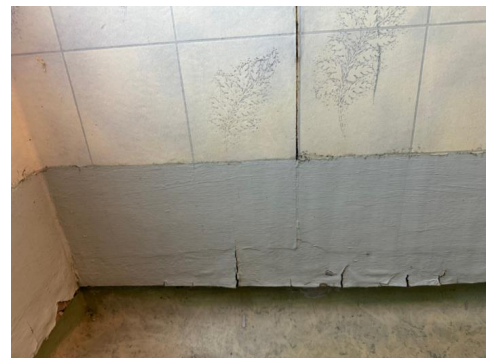
Slitasje i nedre del av veggplater i dusjsone.

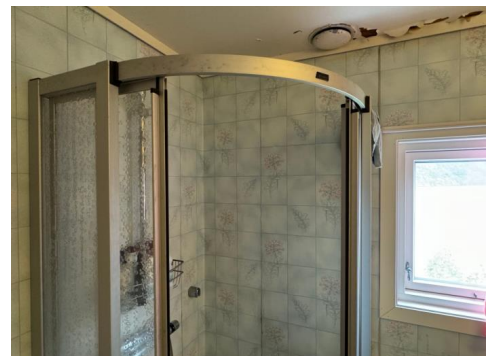
Vindu i våtsone.

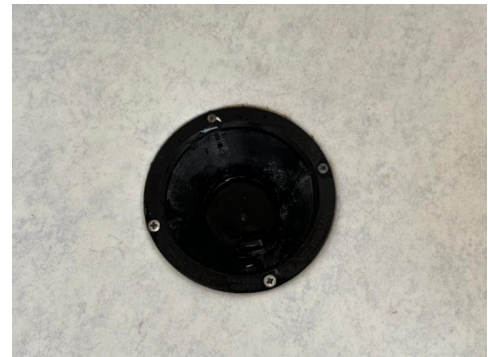
Rommet var i bruk da boligen var bebodd, men fremstår som et eldre våtrom. På bakgrunn av alder på membran/tettesjikt/slukløsning og risiko for lekkasje og skader må det påregnes utskiftning. Det er derfor heller ikke gjennomført en detaljert tilstandsvurdering av hver enkel bygningsdel i rommet.

Eldre plastsluk i gulv.

Det er opp til ny eier å vurdere oppgradering. For å oppfylle dagens krav til våtrom, medfører dette betydelige utgifter. Det anbefales også å skifte, vann- og avløpsledninger og sluk i forbindelse med en eventuell oppgradering. Dersom våtrommet har varmekabler bør disse også skiftes v/ oppgradering.

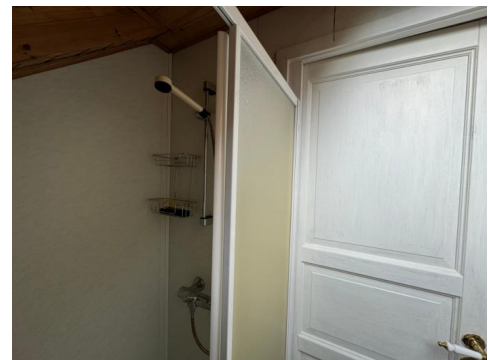
Innerdør i våtsone.

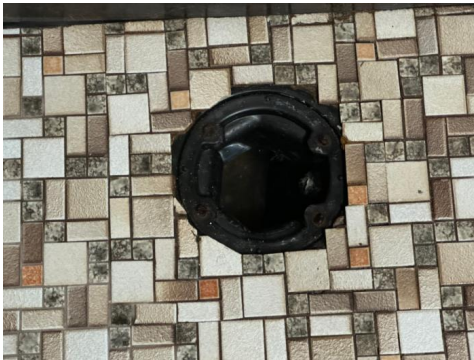
Rommet var i bruk da boligen var bebodd, men fremstår som et eldre våtrom. På bakgrunn av alder på membran/tettesjikt/slukløsning og risiko for lekkasje og skader må det påregnes utskiftning. Det er derfor heller ikke gjennomført en detaljert tilstandsvurdering av hver enkel bygningsdel i rommet.

Eldre plastsluk i gulv.

Det er opp til ny eier å vurdere oppgradering. For å oppfylle dagens krav til våtrom, medfører dette betydelige utgifter. Det anbefales også å skifte, vann- og avløpsledninger og sluk i forbindelse med en eventuell oppgradering. Dersom våtrommet har varmekabler bør disse også skiftes v/ oppgradering.

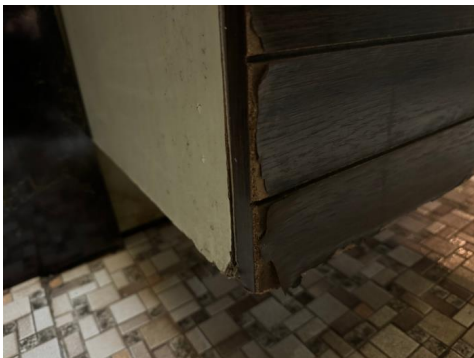
Fuktskade på baderomsinnredning.

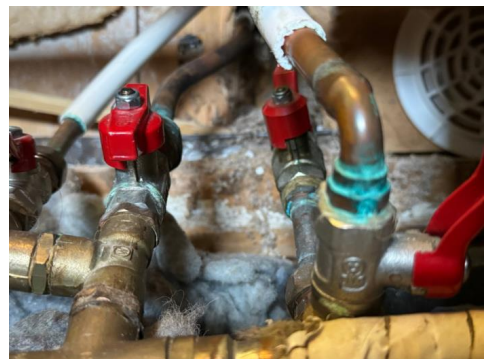
Irr på kobberrør i gang/trapperom i u-etg.

- Det er ikke behov for utbedringstiltak siden anlegget fungerer i dag, men ut ifra alder kan skader plutselig oppstå på eldre anlegg.
- I forbindelse med oppgradering av våtrom vil det være naturlig med utskiftning av rør.

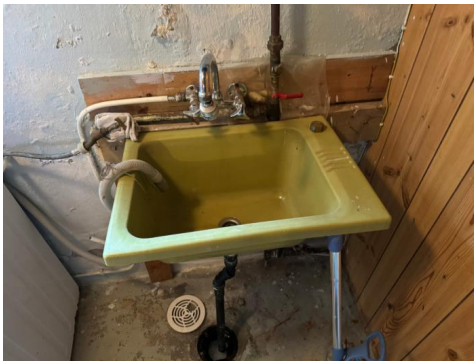
Eldre utslagsvask, røropplegg og sluk i vaskekjeller.

Dersom det skal foretas oppgradering av våtrom vil det være naturlig med utskiftning av rør.

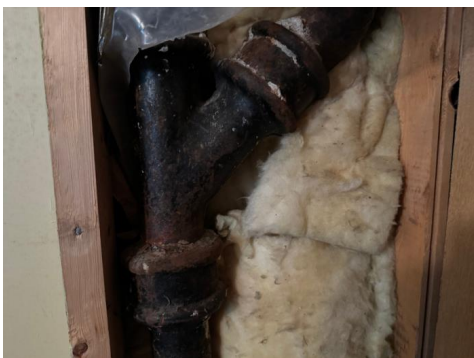
Rust på avløpsrør i u-etg.

- Det er ikke behov for utbedringstiltak siden anlegget fungerer i dag, men ut ifra alder kan skader plutselig oppstå på eldre anlegg.
- I forbindelse med oppgradering av våtrom vil det være naturlig med utskiftning av rør.

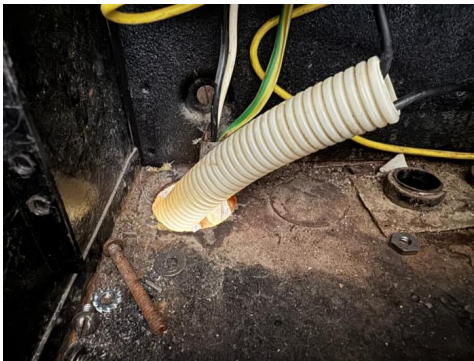
Åpning rundt rør i sikringsskap må tettes.

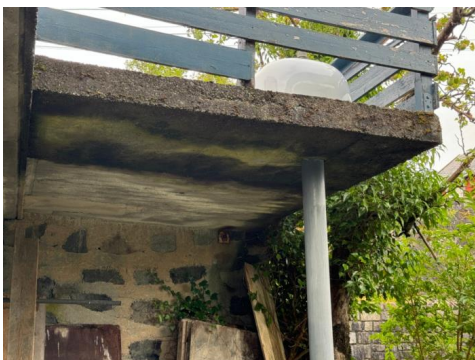
Slitasje i betongdekke v/ forstøtningsmur.

Overvåk tilstanden på forstøtningsmurer, foreta utbedringer v/ behov.
Rekkverksbord med lokal råte bør skiftes.

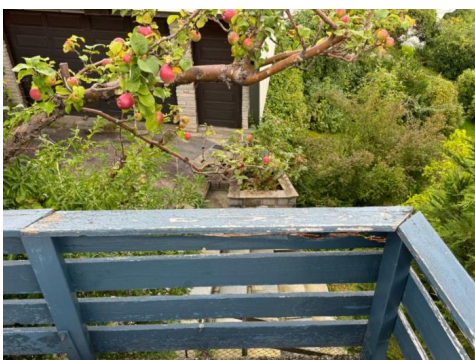
Råte i rekkverksbord.

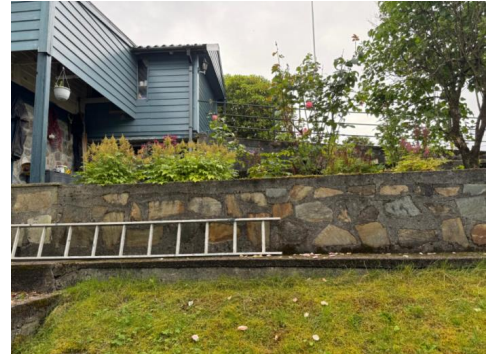
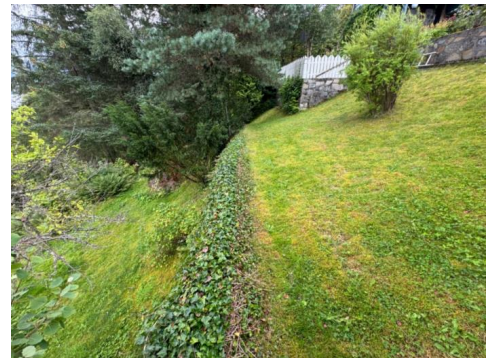
Forstøtningsmur uten rekkverk.
