Nøkkelinformasjon

Salgsobjekt: Enebolig
Eierform: Eiet
Byggeår: 1950
BRA-i/BRA Total 182/195 kvm
Tomtstr.: 836.5 m²
Soverom: 4
Antall rom: 7
Gnr./bnr. Gnr. 283, bnr. 38
Oppdragsnr.: 1501240189

Velkommen til Teiganeset 11 - En enebolig med nydelig sjøutsikt. Boligen har en barnevennlig beliggenhet i et etablert nabolag med kort kjøreavstand til Garnes barne-/ungdomskole, barnehage, butikker, samt gangavstand til buss, turterreng, lekeplass og badeplass. Boligen er meget innholdsrik med blant annet bad og stue i alle etasjer, samt 4 soverom.

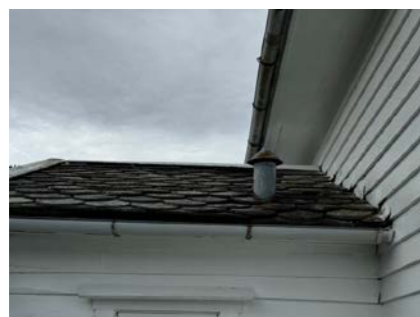
- Det mangler snøfangere på hele eller deler av taket, men det var ikke krav om dette på byggemeldingstidspunktet.
- Mer enn halvparten av forventet brukstid er passert på renner/nedløp/beslag.
- Det er påvist andre avvik:
- Det er rust på innfestingen av takrenner/nedløp.

Malingsflask/slitasje på pipe utvendig.

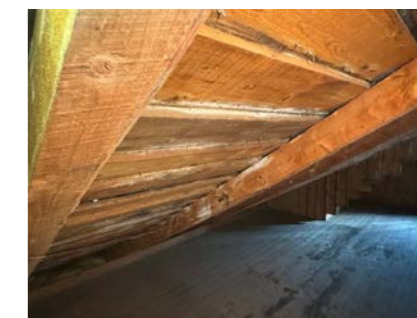
Det er nedbøyning i flere taksperrer. Det indikerer at takkonstruksjon er underdimensjonert. Det er ikke tegn til dampsperre/plast i himling i loft- etg. Det er fuktskjolder/misfarging i sutak flere steder. Det er tegn til aktiv mit i takkonstruksjon. Mittdryss ble observert. Dvs. at det er aktiv mit i trevirke. Det er viktig å holde lavt fuktnivå og ha god lufting på koffertloft for å forebygge skader. Det er ikke unormalt med mit i takkonstruksjon i bygninger fra denne tiden på vestlandet.

Langt taksperr med nedbøyning.

Takkonstruksjon bør forsterkes. Overvåk tilstanden i område med fuktskjolder/misfarging i sutak, foreta utbedringer v/ behov.

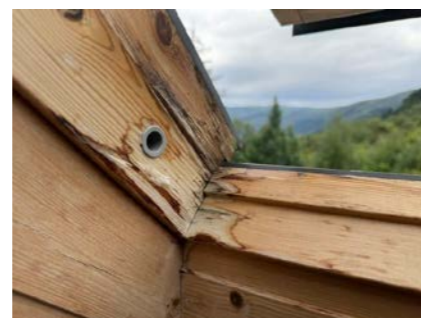
Fuktmerker i takvindu på bad.

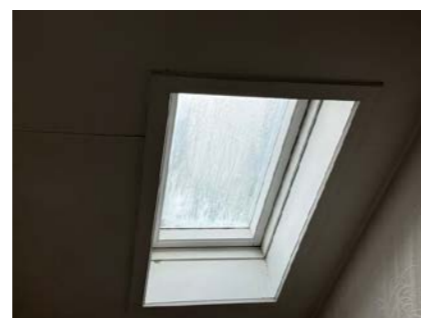
Punktert isolerglass i takvindu i gang/trapperom.

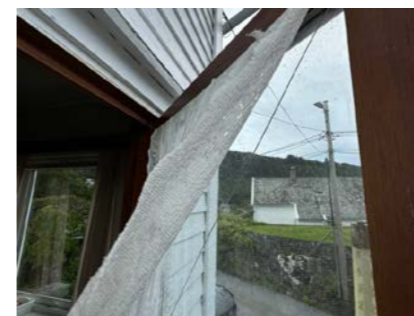
Dørene bærer preg av elde/slitasje. Hovedytterdør går tregt. Dørene sprekker i glass på altandør. Mer enn halvparten av forventet brukstid er oppbrukt. Eldre dører har normalt sett dårligere isoleringsevne og dårligere vindtetting rundt karmen enn nyere dører. Dørene bør skiftes. Kostnadsestimat gjelder utskifting av ytterdører og altandør.

Sprekk i glass på altandør.

Ytterdører og altandør må skiftes for å lukke avviket.

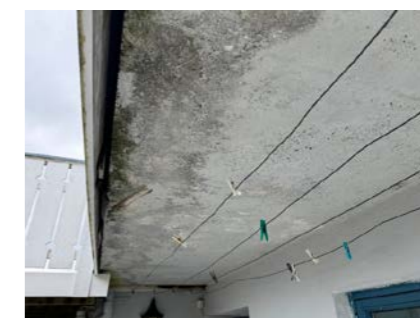
Slitasje og malingsflass på underside av altan. Det indikerer fuktvandring i betongdekke på indre altandel.

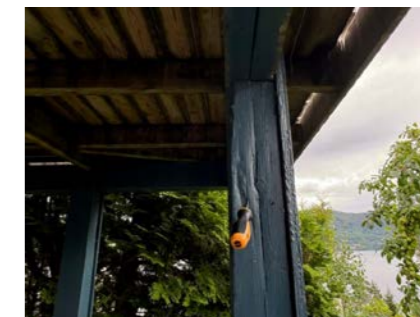
Det er værøppsprukket/slitt trevirke flere steder. Det er noe svipt i terrassebordene. Det skyldes at avstand mellom bjelker er 0,55 m - 0,60 m c/c. På denne type terrassebord skal avstand mellom bjelker være 0,50 m c/c. En søyle har råteskader.

Råte i søyle på liten del som vender mot sør.

Søyle med råteskader må skiftes. Overvåk tilstanden på eldre trevirke og eldre betongdekke, foreta utbedringer v/ behov.

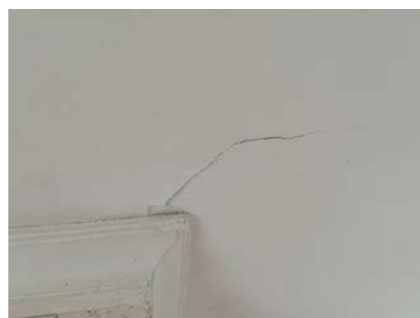
Rift i himling i loft-etg.

Generell oppgradering/renovering av overflater må påregnes for å lukke avviket.

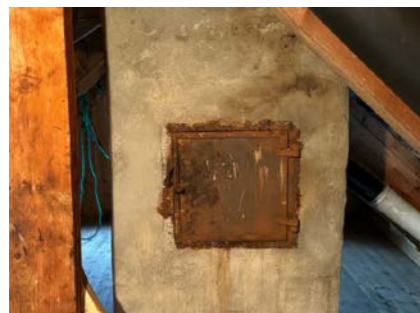
- Pipevanger er ikke synlige.
- Det er påvist andre avvik:

Feieluke på koffertloft. Rust ble observert på både feieluke og sotluke.

Pga pipens alder bør det foretas jevnlig kontroll av pipeløp og det bør foretas piperehabilitering v/behov. Pipevanger bør gjøres tilgjengelig, spesielt om dette blir kommentert/påpekt av feier.

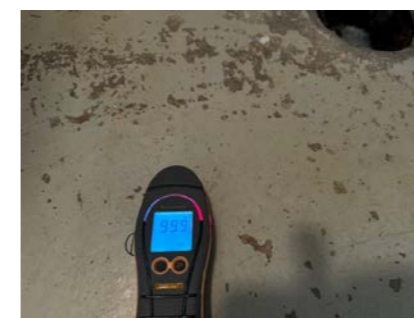
Forhøyede fuktverdier i betonggulv.

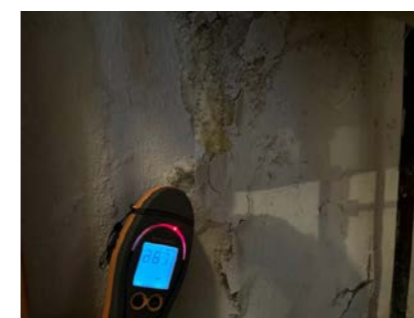
Forhøyede fuktverdier på innsiden av grunnmur i vaskekjeller.

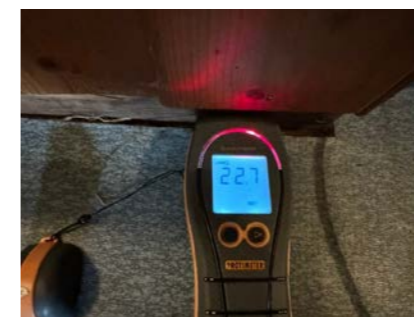
Forhøyede fuktverdier i nedre del av skillevegg. Det skyldes sannsynligvis fuktopptrekk fra betonggulv.

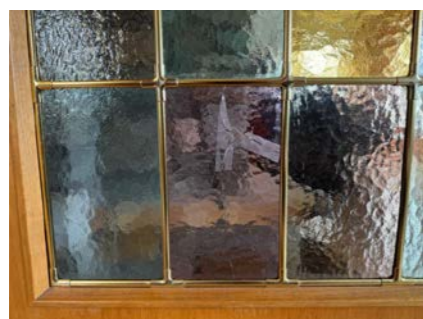
Sprekk i glass i innerdør med blyinnfattet glass mellom gang/trapperom - stue.

Noen innerdører bør justeres. Generell oppgradering/ev. utskiftning av innerdører må påregnes for å lukke avviket.

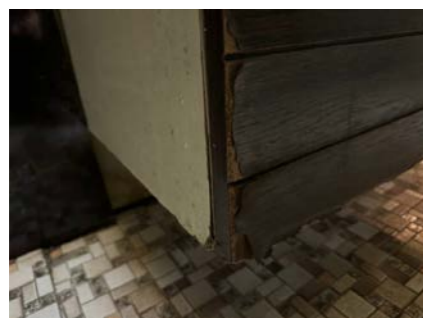
Fuktskade på baderomsinnredning.

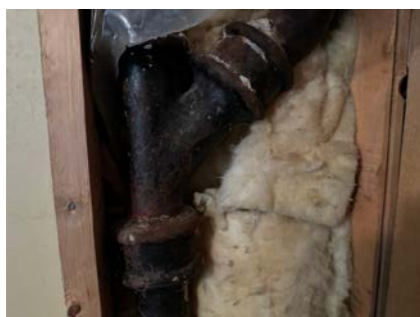
Rust på avløpsrør i u-etg.

- Det er ikke behov for utbedringstiltak siden anlegget fungerer i dag, men ut ifra alder kan skader plutselig oppstå på eldre anlegg.
- I forbindelse med oppgradering av våtrom vil det være naturlig med utskiftning av rør.
