# Tilstandsrapport

Selveierleilighet

Kongens gate 1 , 3611 KONGSBERG

Befaringsdato: 29.04.2026

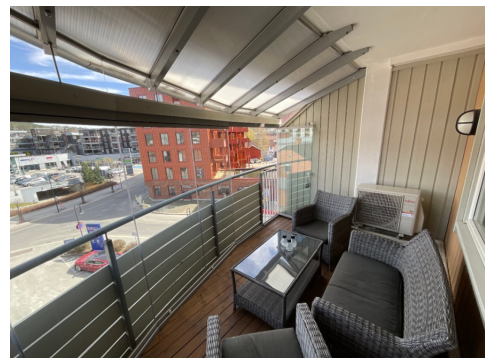
### ! TG 1 Balkonger, terrasser og rom under balkonger

Normalt god tilstand på synlige overflater, men noe vanlig vedlikehold  
bør påregnes.

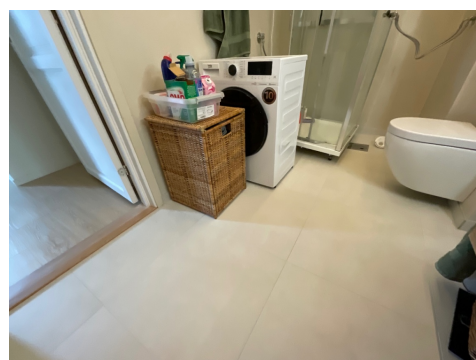
### TG 2 Overflater Gulv

- Det er påvist at høydeforskjell fra topp slukrist til gulv/synlig topp membran ved dørterskel er mindre enn 25 mm.

- Til tross for avviket i fall/høydeforskjell til sluk, vil gulvet fortsatt kunne lede vann mot sluket, men med redusert effektivitet. Dette kan potensielt øke risikoen for vannansamling i enkelte områder av badet.

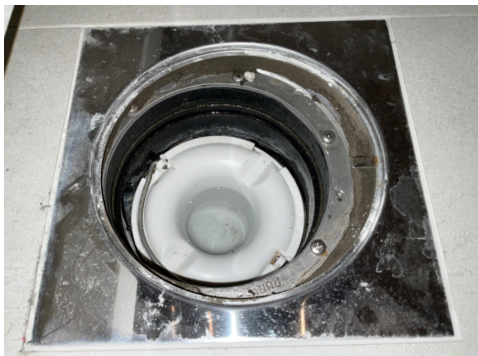
### TG 2 Sluk, membran og tettesjikt

Det er uvisst om det er benyttet feil sluk kopp i sluket.

Forholdet anbefales nærmere undersøkt.

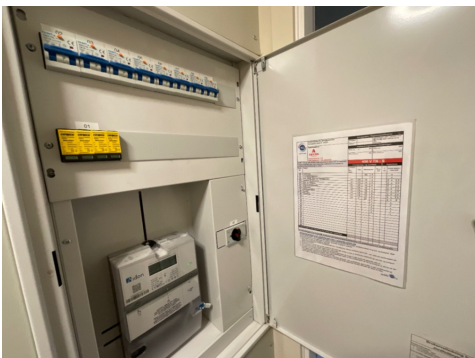
2. Foreta en helhetsvurdering av det elektriske anlegget, dets alder, allmenne tilstand og fare for liv og helse. Bør det elektriske anlegget ha en utvidet el-kontroll?

**Ja Det anbefales el-sjekk da det er mer enn 5 år siden forrige sjekk.**
