Tilstandsrapport

Enebolig

Knudsmyr 17, 4625 FLEKKERØY

Befaringsdato: 21.10.2024

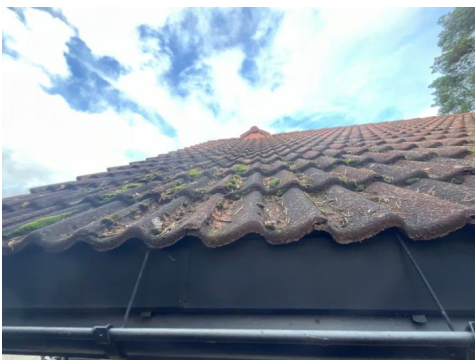
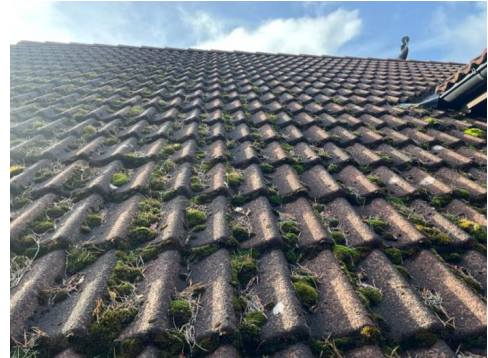
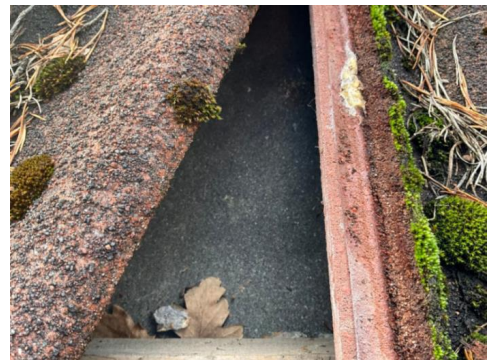
! TG 2 Nedløp og beslag

Takrenner og nedløp av metall. Beslag av metall.

- Overvåk tilstanden jevnlig. For å få tilstandsgrad 0 eller 1 må beslag/renner/nedløp skiftes ut, men tidspunktet for når dette er nødvendig er vanskelig å si noe om.
- Det er ikke krav om utbedring opp til dagens krav.

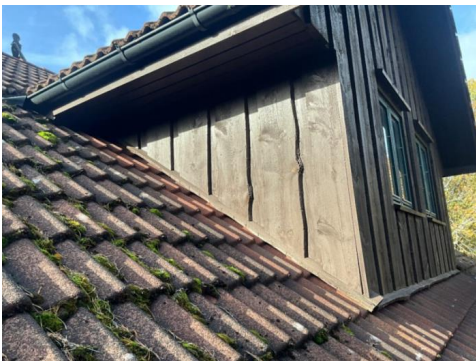
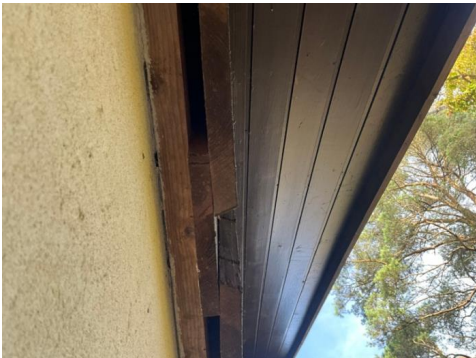
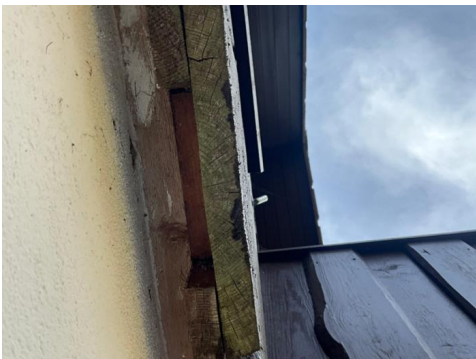
! TG 2 Takkonstruksjon/Loft

Punktet må sees i sammenheng med Taktekking

- Lufting/ventilering bør forbedres.

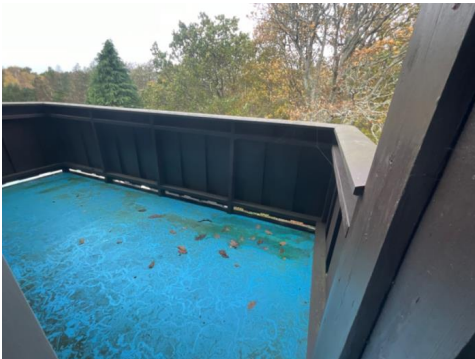
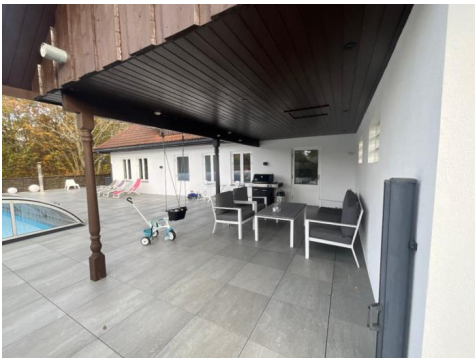
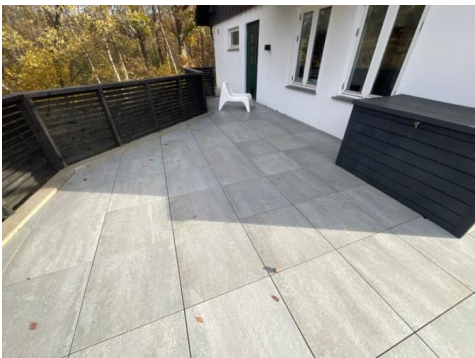
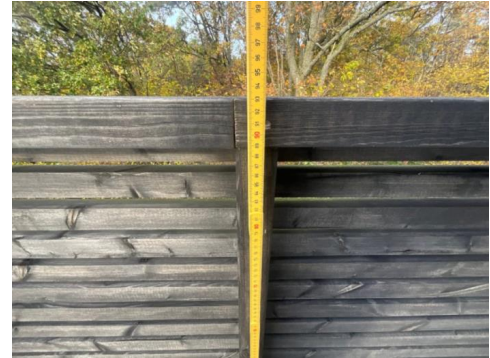
! TG 2 Balkonger, terrasser og rom under balkonger

- Rekkverkshøyde må endres for å tilfredsstille krav på byggemeldingstidspunktet.
- Tidspunkt for utskiftning av tettesjikt/membran nærmer seg ut ifra alder på dagens tekking.

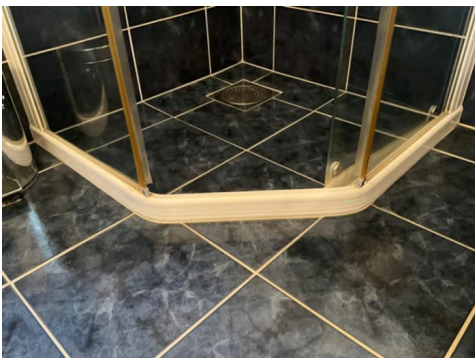
! TG 2 Sluk, membran og tettesjikt

- Installering av tett dusjkabinett anbefales.
- Overvåk tilstanden jevnlig. For å få tilstandsgrad 0 eller 1 må slukløsningen skiftes ut og sannsynligvis må også membransjiktet skiftes/utbedres. Det er imidlertid vanskelig å si noe om tidspunktet for når dette er nødvendig.

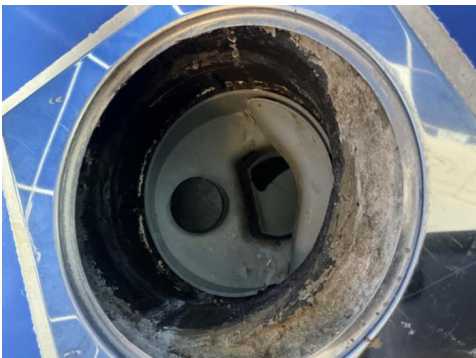
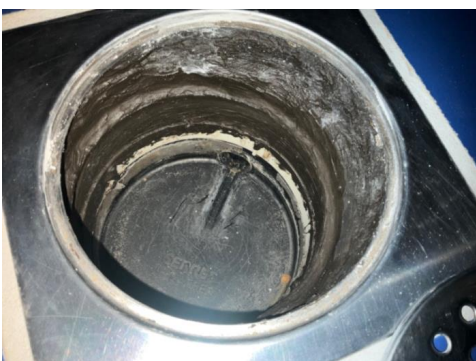
! TG 2 Sluk, membran og tettesjikt

- Installering av tett dusjkabinett anbefales.
- Overvåk tilstanden jevnlig. For å få tilstandsgrad 0 eller 1 må slukløsningen skiftes ut og sannsynligvis må også membransjiktet skiftes/utbedres. Det er imidlertid vanskelig å si noe om tidspunktet for når dette er nødvendig.

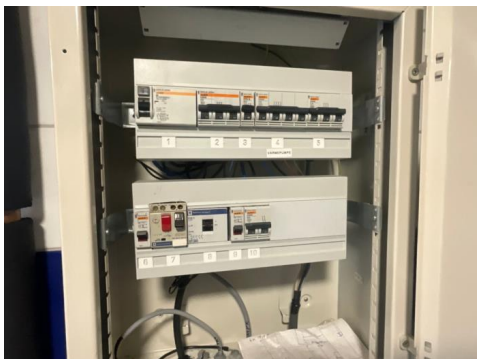
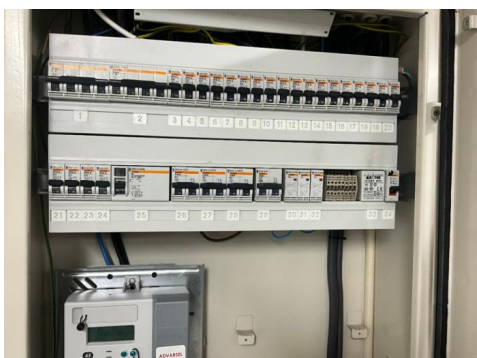
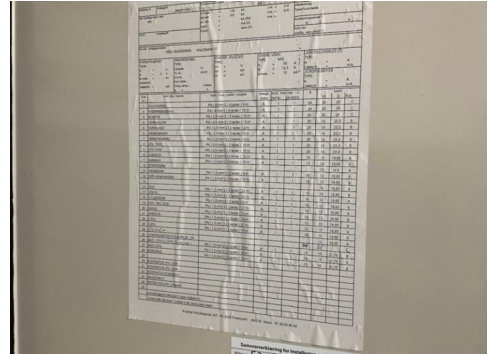
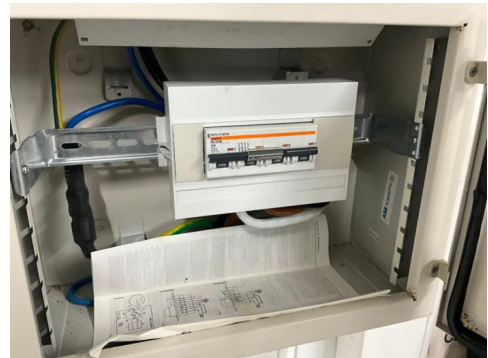
TG 2 Elektrisk anlegg

På bakgrunn av manglende samsvarserklæringer på deler av anlegget anbefales det en utvidet el kontroll på hele anlegget.
