# Tilstandsrapport

Boligbygg med flere boenheter

Ludvig Skattums gate 28 C, 2819  
GJØVIK

Befaringsdato: 26.09.2025

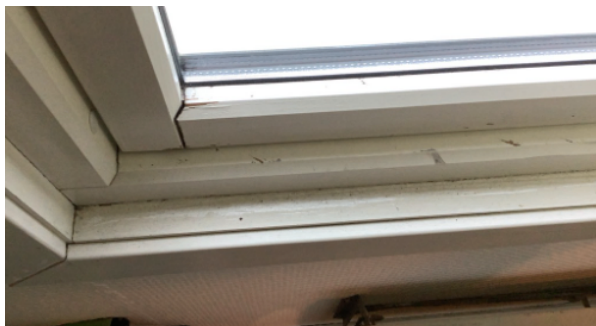
Enkelte vinduer har kondensmerker. Enkelte tettelisten var harde/slitt.

Enkelte kondensmerker i karm.

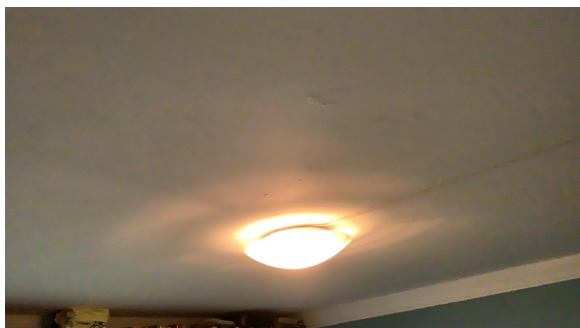
- Det er avvik:
- Bruksmerker, riper, hull etter bildeinnfesting, tv og møbler er påregnelig på alle overflater. Det er registrert "slipp" bak strie på vegg.
- Enkelte rom er overmøblert/ har mye lagring.

Dels ujevn overflate i himlinger.

- Tiltak:
- Avhengig av bruksmønster og krav til estetikk av kjøper kan det være påregnelig med utskiftning/utbedringer.
- Det anbefales ytterligere undersøkelser.

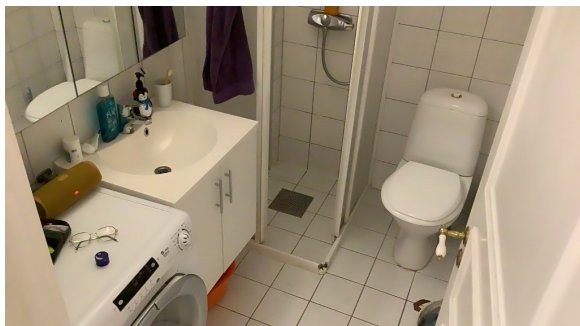
### TG 2 Overflater vegger og himling

- Tiltak:
- Det er ikke behov for strakstiltak, men om kjøper har andre brukskrav eller krav til estetikk kreves det utbedring eller utskifting av overflate.

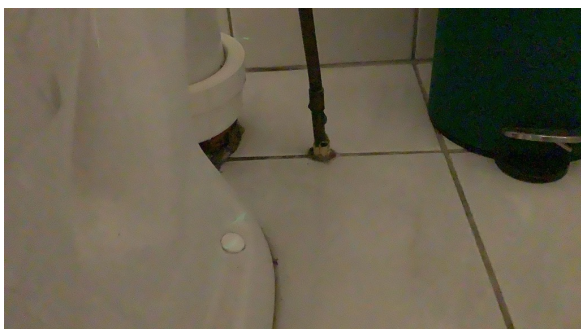
Røroppstikk i gulv. Det er ikke benyttet rørmansjett.

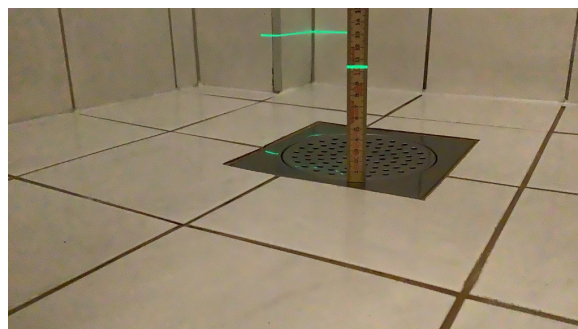
- Det er avvik:
- Gulvet har ikke tilstrekkelig fall mot sluk.
- Gulvet har hindring for lekkasjevann til sluk. List/profil på gulvet mot dusjen, hindrer eventuelt lekkasjevann å renne til sluket.
- Det er registrert riss/sprekker i fliser/fuger.

Det er totalt 10 mm fall til sluk.

- Ved lekkasje fra installasjon i rommet vil det være stor sannsynlighet for at lekkasjevann vil trenge inn i tilstøtende konstruksjoner. Det anbefales å gjøre tiltak for å sikre at lekkasjevann går til sluk.

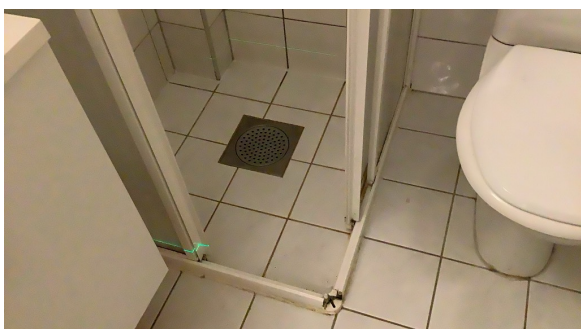
Tett kant rundt dusjsone. Dette vil hindre evt lekkasjevann å renne i sluk.

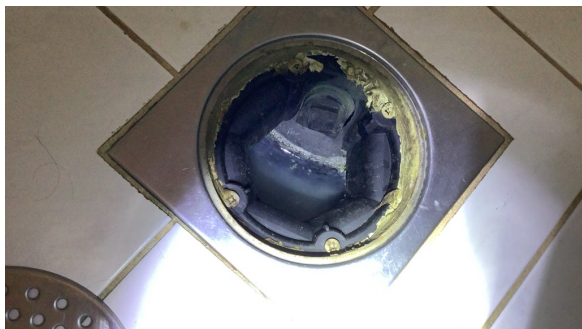
- Det er avvik:
- Det er ikke fremvist dokumentasjon på utførelse og materialer for våtrommets tettesjikt. Våtrommets tettesjikt er innebygd og er derfor ikke mulig å vurdere uten dokumentasjon.
- Ut fra alder på våtrommet er mer enn halvparten av forventet brukstid oppnådd på membran/tettesjikt. Membraner har en aldringsprosess og forventet brukstid. Dette kan variere ut fra hvilken type membran som er benyttet og hvilke egenskaper denne har i kombinasjon med selve utførelsen. Bruksintensitet vil også være avgjørende. Risiko for lekkasjer øker med alder.
- Ingen synlig membran i sluk. Sluk har en utførelse som gjør at det ikke kan vurderes hvordan tetthet er ivarettatt. Dusjing direkte på gulv/vegger gir økt belastning på konstruksjonene.

Det er ikke synlig membran i sluk

- Tiltak:
- Det kan ikke verifiseres om våtrommet har fungerende tettesjikt ved gjennomføringer. Ikke fungerende tettesjikt på våtrom kan føre til skjult skade på tilstøtende/ innebygde bygningsdeler som kan være vanskelig å avdekke. Dersom det skal kunne verifiseres utførelse av tettesjikt på våtrommet må dokumentasjon i form av bilder/sjekkliste/kontrollerklæring for utførelse og samsvar for benyttede materialer framlegges. Dersom dette ikke kan fremskaffes anbefales det å følge med på tilstand til våtrommet og tilstøtende bygningsdeler/rom.
- Det er ikke behov for strakstiltak i forhold til sluk, men ut fra alder kan skader og funksjonssvikt oppstå. Kontroller og rengjør sluket regelmessig for å unngå at sluket mister funksjonalitet. Vær oppmerksom på at utett membran og tett sluk kan føre til vannskader.

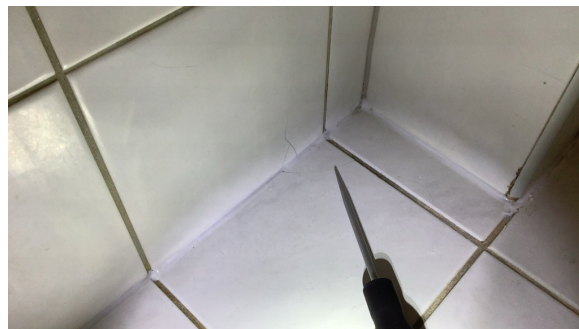
Det er sprekk i flis i dusjsonen.

- Det anbefales ytterligere undersøkelse av fagperson som kan gi en vurdering av om det er nødvendig med utbedring. Riss/sprekker i flis/fug kan være en indikasjon på avvik i bakenforliggende konstruksjon. Det vil være viktig å vurdere eventuell skade på underliggende membran ved å utbedre/ ikke utbedre avviket.

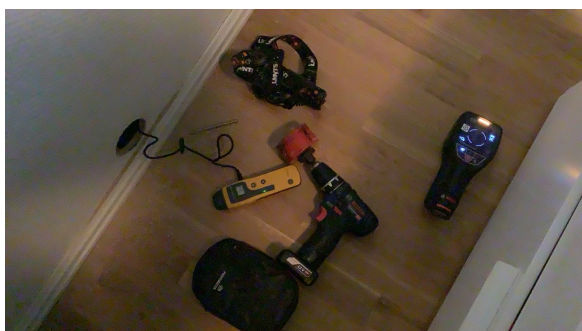
Hulltaking er foretatt uten å påvise unormale forhold. Hulltaking er foretatt ved/i soverom. Fuktkvotemåling (vekt%) i konstruksjonen ble målt til 9.

Hulltaking er foretatt uten å påvise unormale forhold.

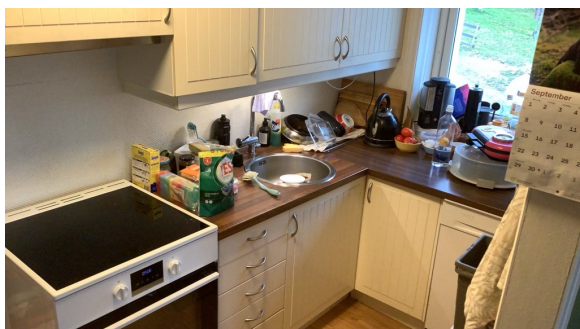
Fuktskjolder/svelling i bunnplate i benkeskap. I overgang mellom benkeplate/vegg er det ikke tettesjikt. Anbefales etablert. Komfyrvakt anbefales etablert.

Kjøkkeninnredning.

Avhengig av bruksmønster og krav til estetikk av kjøper kan det være påregnelig med utbedringer av kjøkkeninnredningen.

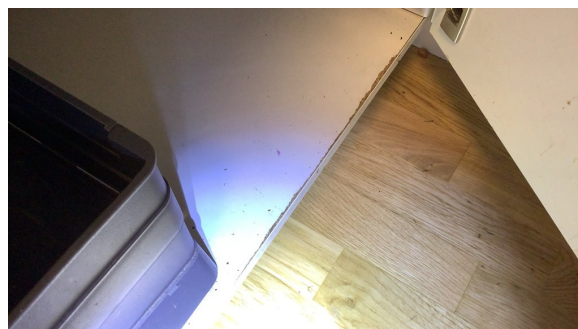
Slitasje i plate under oppvaskbenk.
