# Tilstandsrapport

Leilighet

Margit Moes vei 1, 7900 RØRVIK

Befaringsdato: 11.09.2025

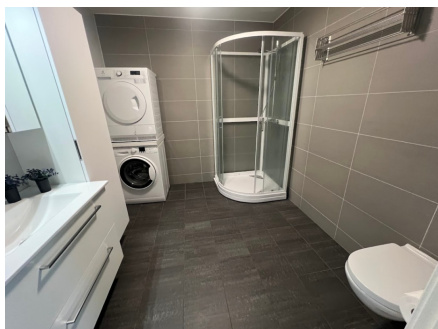
#### Generell

Det er flis på gulv og vegger med flis og malt tapet og taket er med malte gipsplater. Rommet utstyrt med dusjkabinett, baderomsinnredning med glatte fronter og heldekkende servant, veggmontert toalett og opplegg for vaskemaskin.

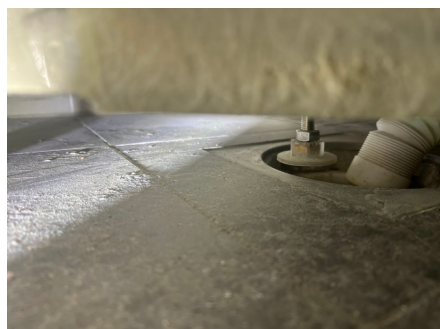
### TG 2 Sluk, membran og tettesjikt

- Sluk har begrenset mulighet for inspeksjon og rengjøring.

Sluk ligger under kabinett og da det er lavt mellom gulv og underkant kabinett er det ikke mulig å rengjøre sluk uten å ta fram kabinett

- Når sluket har begrenset tilgang, er det vanskelig å rengjøre sluket og å inspisere den for å oppdage skader i membranen/fuger rundt sluket, som er avgjørende for å forhindre lekkasjer.

Anbefales at kabinett tas fram med jevne mellom for rengjøring av sluk for å sikre god avrenning

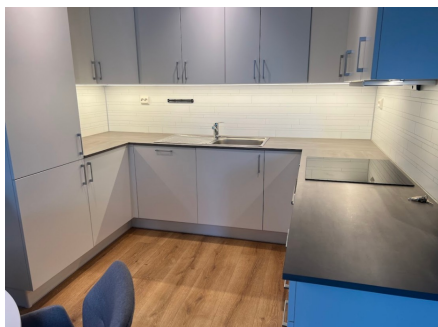
### TG 1 Overflater og innredning

Kjøkkenet har innredning med glatte fronter. Benkeplaten er av laminat. Montert Kitchenboard mellom benkeplate og overskap. Det er kjøll/fryseskap, oppvaskmaskin og komfyr. Komfyrvakt. Kjøkkenet vurderes i god stand uten spesiell slitasje men det er noe mindre kanting i skjøt benkeplate som kan holdes under oppsikt med tanke på oppsvelling
