# Tilstandsrapport

Kjedehus

Jettegryta 65, 1405 LANGHUS

Rapportdato: 15.04.2026

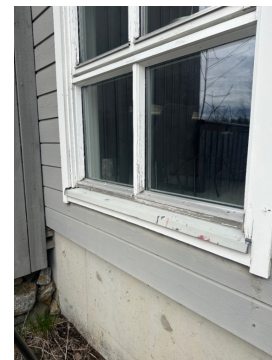
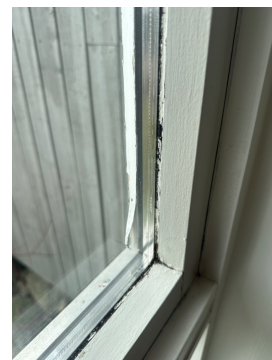
- Det er påvist tegn på innvendig kondensering av enkelte vindusglass.
- Karmene i vinduer er slitte og det er sprekker i treverket.

Vinduene fra byggeåret har løs maling og sprekkdannelse i treverket.

Det er registrert kondens på vindu. Forholdet vurderes å ha sammenheng med begrensede ventilasjonsmuligheter i leiligheten. Det anbefales tiltak for å bedre luftutskiftningen og redusere fuktbelastningen innendørs.

- Det bør gjøres tiltak for å bedre ventilering av rommet.
- Det må foretas lokal utbedring.

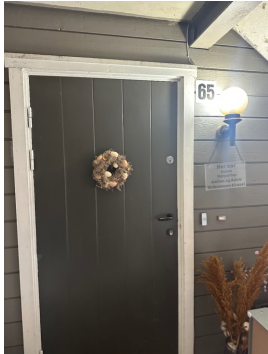
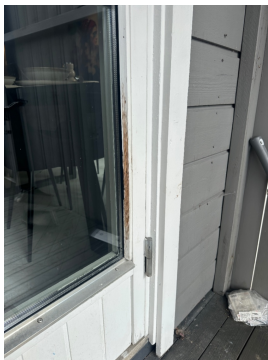
Trelist på balkongdør har råteskade.

Det anbefales vedlikehold av skadet treverk eller utskifting av døren.

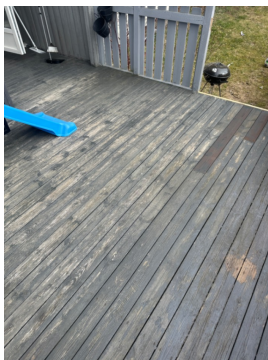
Beisoverflaten fremstår med slitasje, og vedlikehold må påregnes. Det anbefales overflatebehandling eller utskifting.

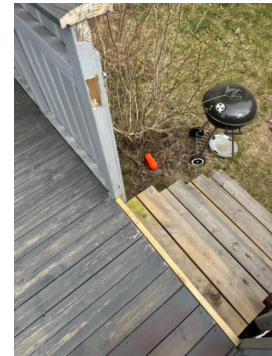
Manglende rekkverk kan gi redusert sikkerhet ved bruk. Det anbefales å etablere rekkverk for å ivareta sikker og hensiktsmessig bruk.

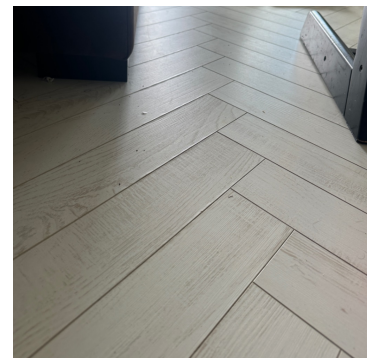
Det er registrert noe oppsvelling i laminatgulv i stue, opplyst å være som følge av tidligere vannsøl. Det er også registrert knirk i gulv flere steder.

- Det er påvist fuktskader på overflater.

Oppsvulmet laminat har redusert overflatemessig kvalitet, og utskifting av berørte gulvbord eller gulvflater kan vurderes ved behov. Eier har ekstra gulvpakke liggende. Det er registrert knirk i gulv ved hovedsoverom og tilstøtende gang. Forholdet vurderes å kunne skyldes bevegelser i laminatgulvet, gulvvarme og variasjoner i temperatur og luftfuktighet gjennom året.

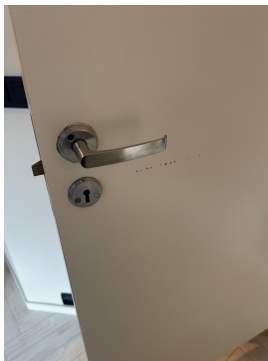
På dør mot bad mangler det skruer i håndtaket, og det er registrert merke på dørbladet.

Merke i dør

Skruer bør monteres, og overflatemerker kan utbedres ved behov.

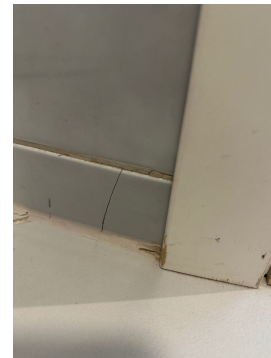
- Det er påvist sprekker i fliser.

Det er sprekke i en veggflis nederst ved siden av døren.

Badet har badekar med dusj, noe som gir lavere vannbelastning på området enn i en åpen dusjsone. Registrerte skader i fuger og fliser kan likevel medføre risiko for videre skadeutvikling over tid, og kontroll samt nødvendige utbedringer bør påregnes.

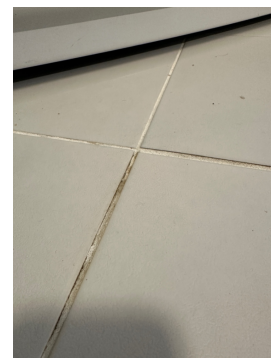
- Det er påvist at flisfuger har riss/sprekker.
- Det er påvist at noen fliser har bom (hulrom under).

Sprekk i flisfuge og hulrom/bom i flis ved badekar. Det er opplyst at det er observert sølvkre, men de er ikke definert som skadedyr da de ikke utgjør noe skadeverk.

- Dersom tiltaket ikke utføres, kan dette over tid føre til at flisene løsner eller sprekker, spesielt ved belastning eller bevegelser i konstruksjonen.
- Selv om bom eller hull lyd ikke alltid er et umiddelbart problem, bør det overvåkes nøye før eventuell utvikling i sprekker i flisfuger e.l. oppstår. Dette må en foreta tiltak for, for å begrense utviklingen.

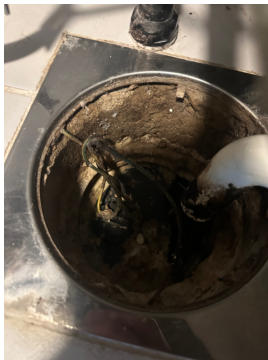
**Våtrom > Kjeller > Bad > Sluk, membran og tettesjikt** [Gå til side](#)  
Membran kan ikke konstateres (ikke synlig og det foreligger heller ikke dokumentasjon).  
Mer enn halvparten av forventet brukstid er passert på membranløsningen.

Det er viktig å være oppmerksom på at levetiden for membran varierer ut fra kvalitet, utførelse og belastning. Eldre membraner kan med tiden bli sprø og få svekket funksjon, med økt risiko for utettheter. Tilstanden bør derfor overvåkes jevnlig. Utskifting av tettesjikt må påregnes, men det er vanskelig å angi når dette vil være nødvendig.

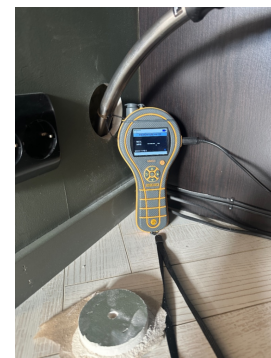
Det ble foretatt hulltaking i tilstøtende vegg fra soverom for kontroll av konstruksjonen. Det ble ikke registrert unormale forhold, og måleresultatene viste tørre verdier uten utslag på forhøyet fukt. Hulltakingen er etter utført kontroll plombert med plastlokk.

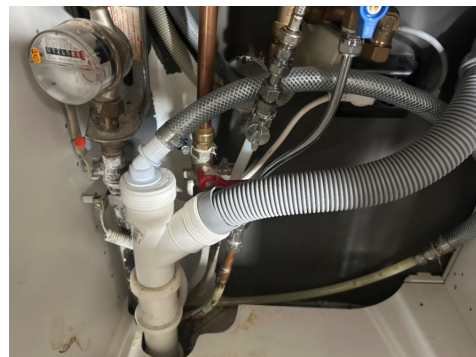
Det er noe korrosjon på rør ved vannmåler. Forholdet bør holdes under oppsikt og videre kontroll anbefales ved tegn til utvikling.

- Det er ikke behov for utbedringstiltak siden anlegget fungerer i dag, men ut ifra alder kan skader plutselig oppstå på eldre anlegg.

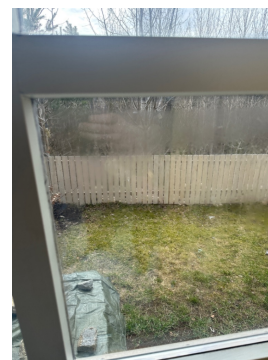
- Det er påvist mangelfull ventilasjon på ett eller flere rom i boligen.

Det er registrert kondens/dugg på vinduer. Forholdet kan ha sammenheng med bruksbelastning, begrenset luftutskiftning og fuktproduksjon i boligen. Bedret ventilering kan bidra til å redusere problemet.

For å bedre luftutskiftningen anbefales det å etablere flere lufteventiler.

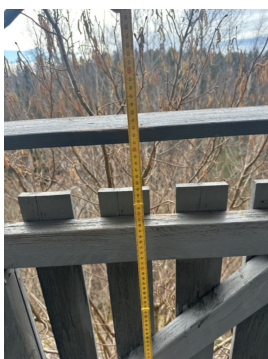
Det er ikke montert rekkverk på utvendige trapper. [Gå til side](#)
-

Rekkverket på balkong eller terrasse er for lavt i forhold til dagens krav.

- Det er ikke krav om utbedring av rekkverkshøyde opp til dagens forskriftskrav.
- Rekkverk for utvendige trapper må monteres for å lukke avviket.
