# Tilstandsrapport

Enebolig

Stisens Kleiv 5, 4790 LILLESAND

Befaringsdato: 25.08.2025

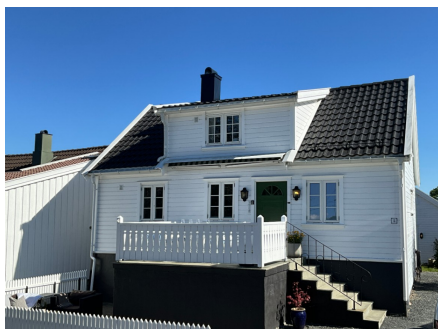
### TG 2 Nedløp og beslag

Takrenner, nedløp og beslag av metall. Takrenner og beslag er ifølge tidligere salgsprospekt stort sett byttet i 2016.

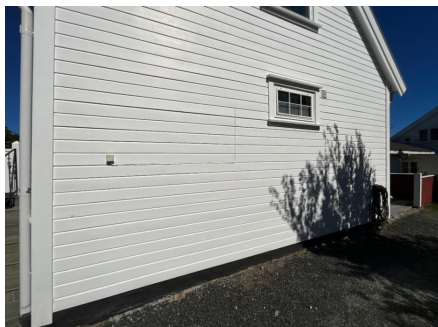
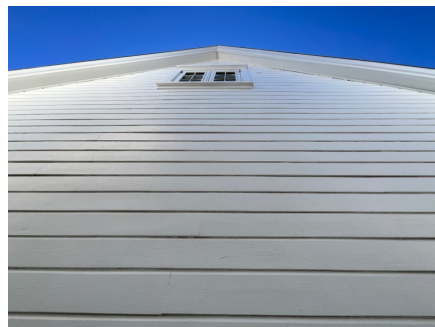
- Uten tilstrekkelig lufting bak bordkledningen kan fuktighet som trenger inn bak bordene eller gjennom veggen innenfra ikke tørke opp. Dette skaper ideelle forhold for råtesopp og muggvekst.
- Lokal utbedring/utskiftning bør utføres.

- Mangelfull eller ikke tilstrekkelig lufting av kledningen kan føre til fukt i bakenforliggende konstruksjoner.

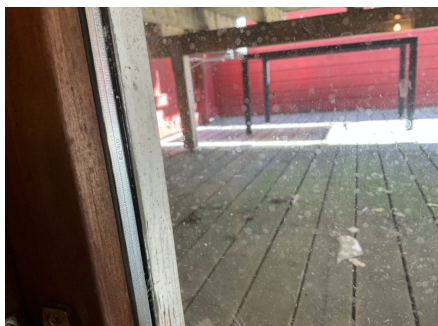
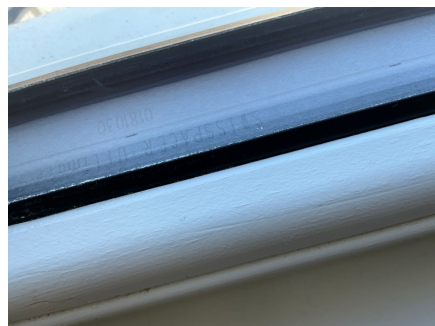
- Karmene i vinduer er slitte og det er sprekker i treverket.
- Tilstandsgrad 2 gis når bygningsdelen har vesentlige avvik. Bygningsdelen skal enten ha feil utførelse, en skade eller symptomer på skade, sterk slitasje eller nedsatt funksjon. Graden gis når bygningsdelen trenger vedlikehold eller tiltak i nær fremtid. Graden skal også brukes når delen er gammel og det er grunn til å varsle om faren for skader på grunn av alderen, eller når det er grunn til å overvåke delen spesielt på grunn av fare for større skader eller følgeskader.

- Det må påregnes noe vedlikehold og at enkelte vinduer må skiftes ut.

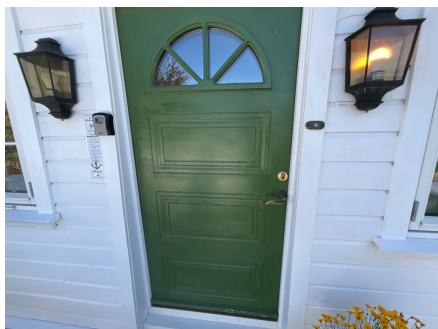
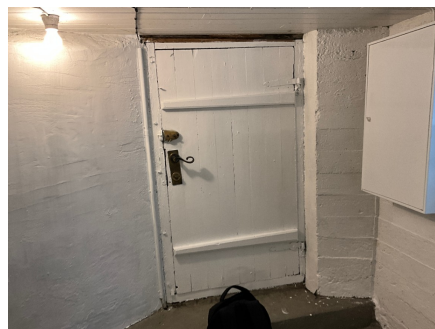
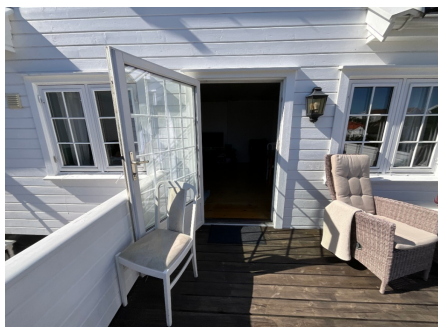
- Karmene i dører er værslitte utvendig og det er sprekker i treverket.
- Tilstandsgrad 2 gis når bygningsdelen har vesentlige avvik. Bygningsdelen skal enten ha feil utførelse, en skade eller symptomer på skade, sterk slitasje eller nedsatt funksjon. Graden gis når bygningsdelen trenger vedlikehold eller tiltak i nær fremtid. Graden skal også brukes når delen er gammel og det er grunn til å varsle om faren for skader på grunn av alderen, eller når det er grunn til å overvåke delen spesielt på grunn av fare for større skader eller følgeskader.

- Det må påregnes noe vedlikehold og at enkelte dører må skiftes ut.

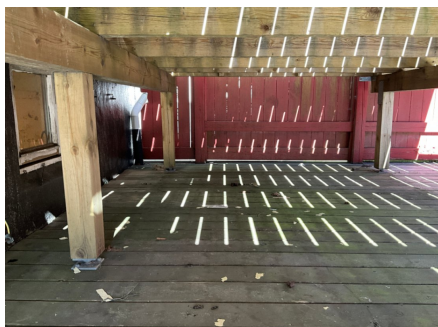
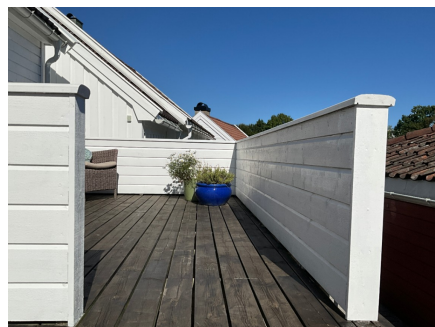
Veranda med utgang fra stue. Dekke av terrassebord. Rekkverk av tre.

- Det er ikke krav om utbedring av rekkverkshøyde opp til dagens forskriftskrav.

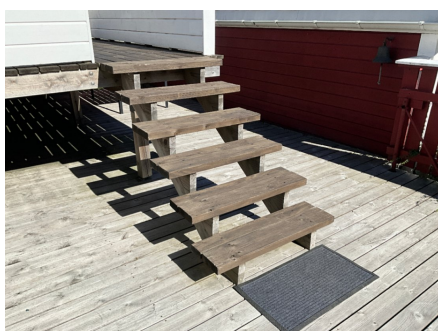
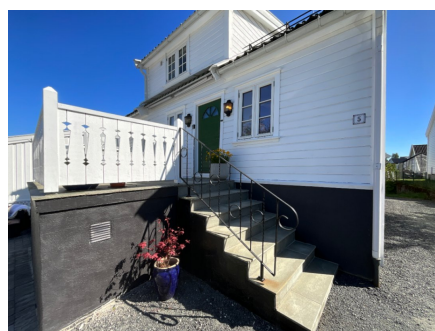
Konsekvens av manglende rekkverk er at trappen er mindre sikker i bruk og gir økt fare for fallskader.

- Rekkverk må monteres for å lukke avviket.

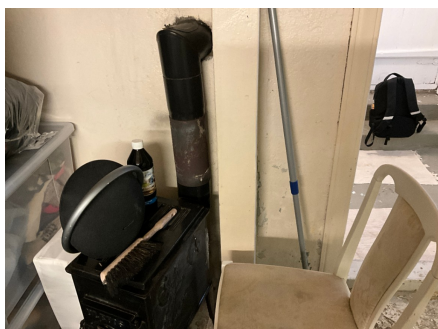
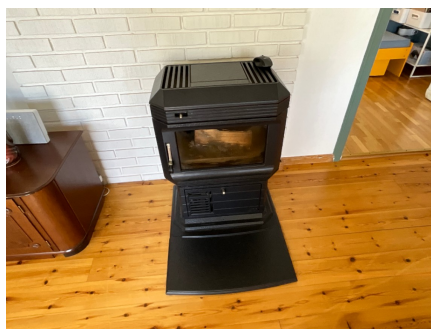
Eldre piper kan bli mer utsatt for sprekker, lekkasjer eller andre skader, noe som kan føre til funksjonsfeil eller behov for reparasjoner.

- Tidspunkt for piperehabilitering nærmer seg.

Mer enn halvparten av forventet brukstid er oppbrukt på pipeløp, tiltak kan påregnes.

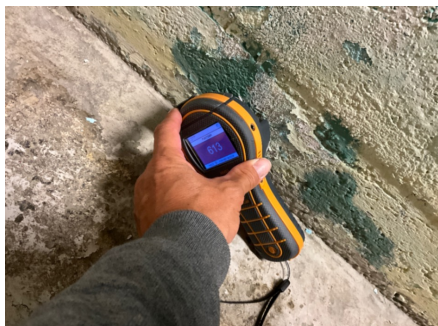
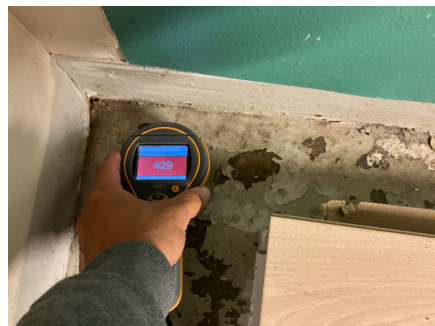
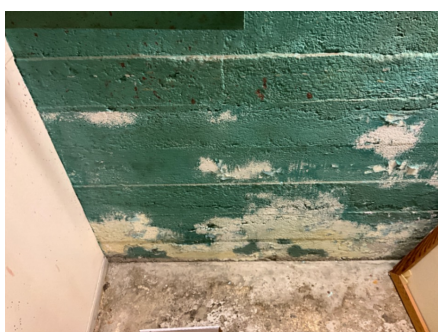
Deler av boligen ligger under terrenget. Hulltaking er ikke foretatt da det er synlige vegger av mur/betong. Ved søk etter fukt er det økende mot gulvet og nedre deler av veggene. Det er registrert kalkutslag på deler av overflatene.

- Det er påvist indikasjoner på noe fuktgjennomtrenging i kjellergulv.
- Det er påvist indikasjoner på noe fuktgjennomtrenging inn i kjellermur.

- Det påviste fuktnivå gir grunn til å overvåke konstruksjonen jevnlig for å se utvikling over tid, og eventuelt foreta tiltak for å unngå fuktskader.

Anbefaler tiltak på dreneringen da høy fuktighet på sikt vil kunne resultere i mugg/råte i de deler av underetasjen som ligger mot terrenget. Det er nå ingen tegn på skader, men det kan ikke utelukkes skader som ikke er registrert.

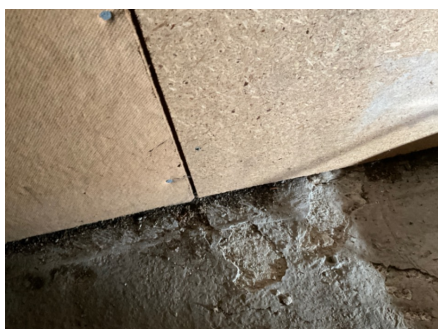
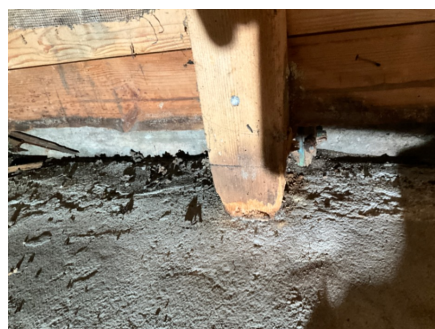
Bygningen har krypkjeller under trebjelkelag og stubbegulv. Kun deler under badet er tilgjengelig for kontroll.

- Det er manglende fuktsperre på bakken.

Det er fukt i kjelleren i bygget også i kryperommet. Fuktigheten kommer sannsynligvis av fuktopptrekk fra grunnen og manglende utvendig fuktsperre på bygget.

- Ytterligere undersøkelser må foretas for å få kartlagt tilstanden og omfanget på eventuelle skader.

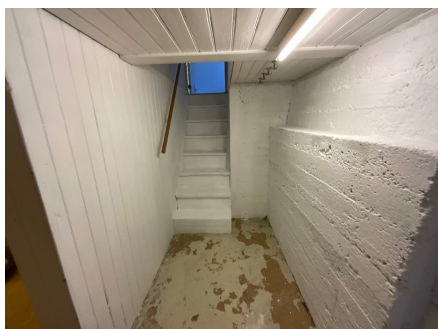
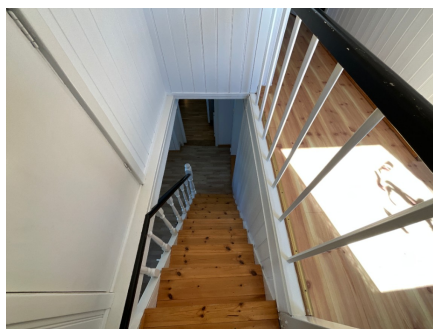
Boligen har malte tretrapper. Trappene er fra byggeår og vil ikke tilfredsstille dagens krav.

- Håndløper bør monteres, men det var ikke krav på byggetidspunktet.
- Åpninger er såpass store at det ut ifra sikkerhetsmessige forhold anbefales å lage mindre åpninger.

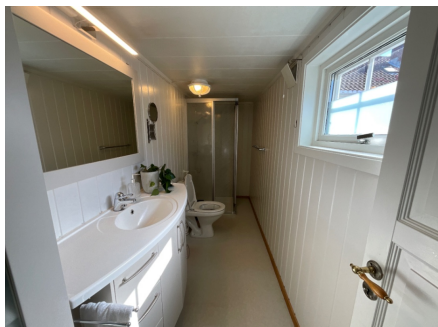
- Manglende oppgradering av våtrommet medfører høy risiko for at konstruksjonene ikke vil tåle vanlig bruk av vann eller lekkasjer. Selv om det er dusjkabinett, er det fortsatt en betydelig risiko for at våtrommets konstruksjoner ikke tåler lekkasjer. Dette kan føre til fuktskader på tilstøtende konstruksjoner.

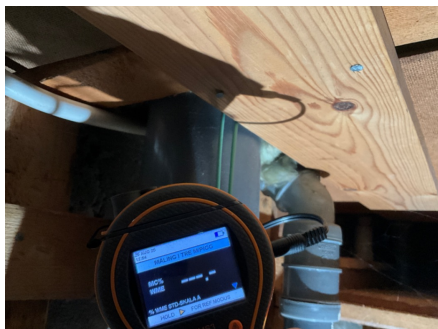
Hulltaking er ikke foretatt da det er tilgang på undersiden av badekaret i kryperommet. Fuktvotemåling (vekt%) i konstruksjonen ble målt til under 6.

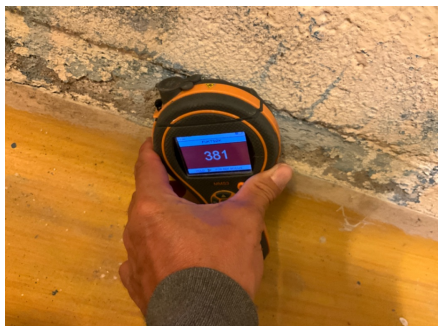
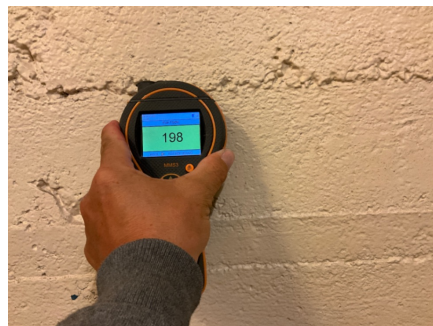
- Hulltaking er ikke foretatt da det allerede er påvist andre avvik i våtsonen.
- Det er registrert symptom på fuktskader.

Det er synlig fuktvandring i ytterveggene. Ved renovering av våtrommet bør det også påregnes ny drenering.

- Dersom tiltaket ikke utføres er det fare for ytterligere skadeutvikling.

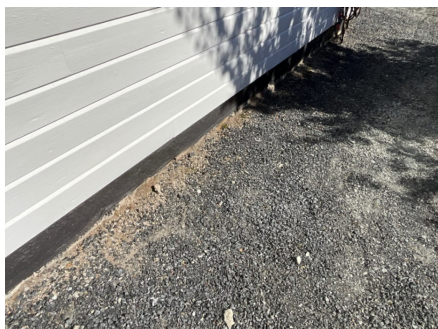
Det er ingen synlig utvendig fuktsperre på murene.

- Det mangler, eller på grunn av alder er det sannsynlig at det mangler, utvendig fuktsikring av grunnmuren ved kjeller/underetasje.
- Mer enn halvparten av forventet levetid på drenering er overskredet.

- Tiltak for redrenering rundt boligen kan ikke utelukkes.
- Overvåk tilstanden jevnlig. For å få tilstandsgrad 0 eller 1 må dreneringen skiftes ut, men tidspunktet for når dette er nødvendig er vanskelig å si noe om. Bruken av underetg/kjeller vil og være avgjørende.

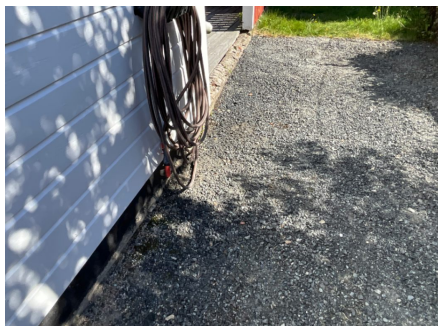
Avviket har sammenheng med fukten i kryperommet og kjelleren.
