# Tilstandsrapport

Boligbygg med flere boenheter

Ekebergveien 5E , 0192 OSLO

Befaringsdato: 27.01.2026

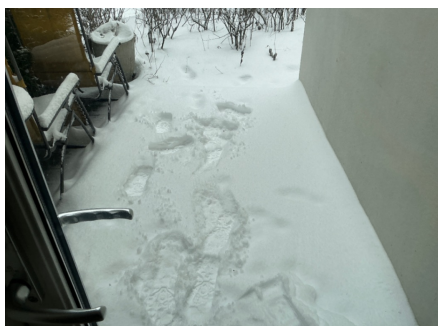
### ! TG IU Balkonger, terrasser og rom under balkonger

Terrasse i trekonstruksjon med adkomst fra kjøkken, målt til ca. 7 m².

Terrasse i trekonstruksjon med adkomst fra stue, målt til ca. 6 m².

\* Konstruksjonen var tildekket av snø og kunne ikke vurderes. Det anbefales ny vurdering når konstruksjonen er snøfri og tilgjengelig.

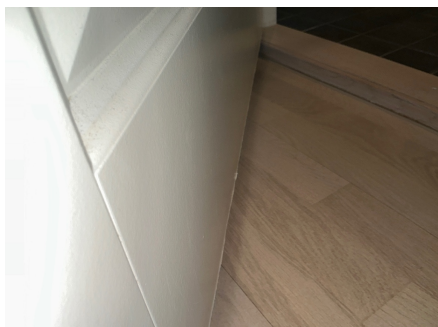
### ! TG 2 Innvendige dører

- Det er noe svellinger nederst på baderomsdøren - et normalt symptom på fuktpåkjenninger. Svellinger kan over tid økes, noe som kan gjøre det nødvendig å skifte ut dørbladet.

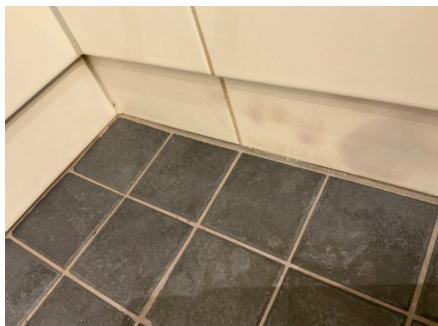
#### TG 2 Overflater vegger og himling

- Riss er observert i flisefuger.

Dette kan skyldes flere årsaker, for eksempel bevegelser i underlaget, normal slitasje, temperaturendringer eller fuktrelaterte skader.

- Det er sementbasert fuge i overgang mellom gulv og vegg.

- Konstruksjonen har passert halvparten av forventet levetid og har bruksslitasje.

Stiv fuge kan sprekke ved normale bevegelser. Elastisk fugemasse (silikon) anbefales i overgangen.

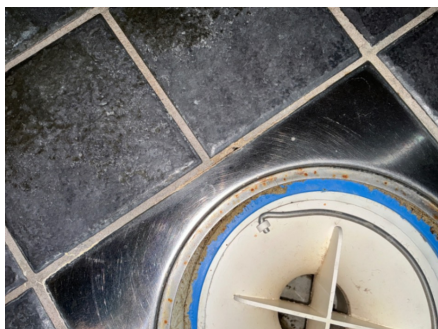
### TG 2 Overflater Gulv

- Riss er observert i flisefuger.

Dette kan skyldes flere årsaker, for eksempel bevegelser i underlaget, dårlig håndverk, normal slitasje, temperaturendringer eller fuktskader. Årsaken er ikke fastslått, og regelmessig oppfølging anbefales for å overvåke utviklingen.

- Konstruksjonen har passert halvparten av forventet levetid og har bruksslitasje.

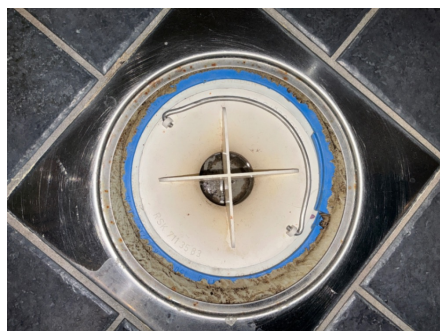
### TG 2 Sluk, membran og tettesjikt

- Membranen lar seg ikke kontrollere visuelt, og det foreligger ikke dokumentasjon på utførelse eller oppbygning. Dette medfører usikkerhet knyttet til tetthet og funksjon, og innebærer risiko for skjulte fuktskader med mulig behov for nærmere undersøkelser eller utbedring.

- Membranen har passert halvparten av forventet levetid.

Når membranen eldes, svekkes den gradvis og kan utvikle mindre utettheter som slipper fukt ned i konstruksjonen. Hvor raskt dette skjer avhenger av kvalitet, utførelse og bruk, og regelmessig tilsyn er viktig. En full oppgradering med nytt tettesjikt må påregnes på sikt, selv om det er vanskelig å si nøyaktig når.
