# Tilstandsrapport

📍 Hesselbergs gate 15 A, 0555 OSLO

# gnr. 228, bnr. 101, snr. 1

Rapportdato: 16.05.2025

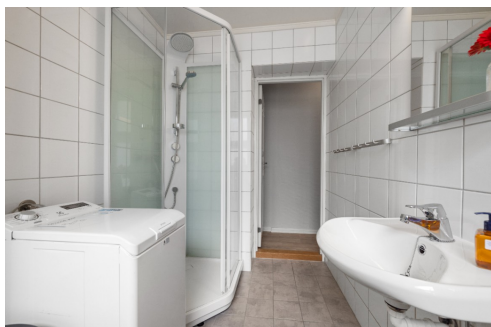
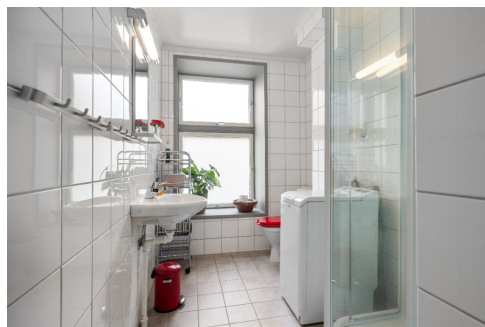
Normal levetid for gulvsluk er 30-60 år.

Normal levetid for armaturer 10-30 år. Klosetter og servanter 25- 45 år.

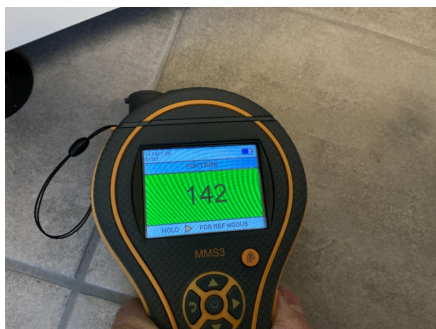
Gulv: Det ble foretatt stikkprøvekontroll med Protimeter MMS3. Målingene viste ingen utslag utenfor normale verdier. Målingene gir kun en indikasjon og må ikke oppfattes som en garanti for baderommet.

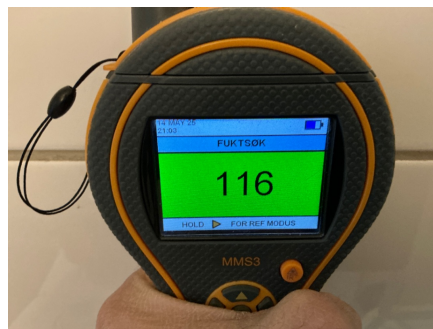
Vegg: Det ble foretatt stikkprøvekontroll med Protimeter MMS3. Målingene viste ingen utslag utenfor normale verdier. Målingene gir kun en indikasjon og må ikke oppfattes som en garanti for baderommet.

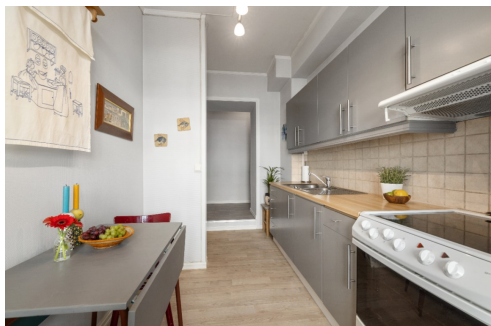
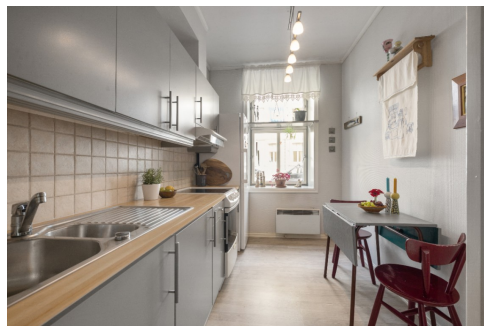
Eldre innredning med bruksslitasje, enkelte sår og som mangler bruksfunksjoner/løsninger som er forventbart på et kjøkken. Som blant annet automatisk lekkasjestopper og komfyrvakt.

- kjøkkeninnredninger 20-60 år.
- blandedbatterier byttes normalt pga. drypplekkasjer, funksjonssvikt eller umoderne design 10-25 år, anbefalt brukstid 15 år.
- avtrekksvifter anbefales skiftet ut etter 15 år.

Kjøkkenet fungerer med disse avvikene, og har normalt ingen konstruksjonsmessig betydning, eller i den praktiske bruken av kjøkkenet.
