# Tilstandsrapport

Tomannsbolig

Øvre Ullern terrasse 20 A, 0380 OSLO

Oppdragsnr.: 10908-1327

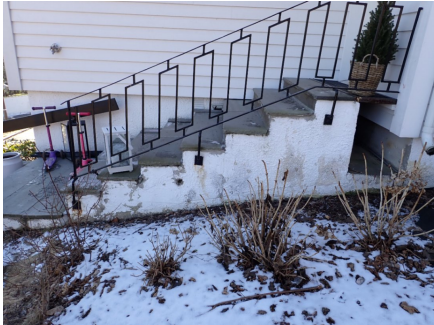
Inngangstrappen

- Åpninger i rekkverk er ikke i henhold til krav i dagens forskrifter.
- Rekkverkshøyder er under dagens forskriftskrav til rekkverk i trapper.
- Det er avvik:

Konsekvens ved store åpninger i trinn og rekkverk er at barn kan skade seg.  
Åpninger mellom trinn må gjøres mindre.  
Siden på inngangstrappen må skrapes og males.

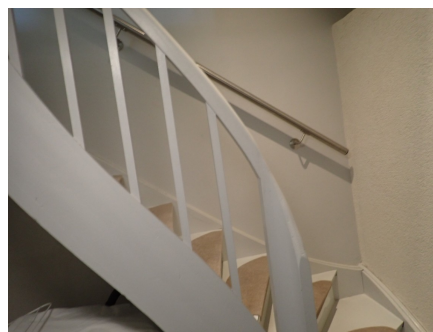
Trapp til U. etasje

## TG 2 Innvendige trapper

Boligen har malt tretrapp med lukkede trinn til 2. etasje og kjeller. Teppe i midt av trinnet. Malt rekkverk med malte trespiler til kjelleren og malt støpejern til 2. etasje. Til loft er det luke med nedfellbar trapp.

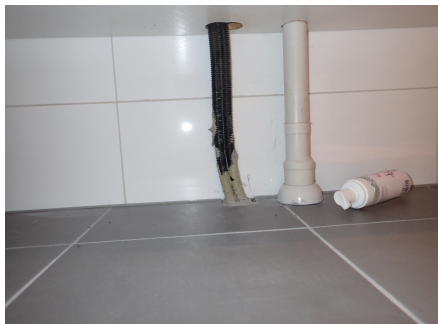
Vannrør opp av dekket må kontrolleres for hvor de går i gulvet.

Vannrør under benken

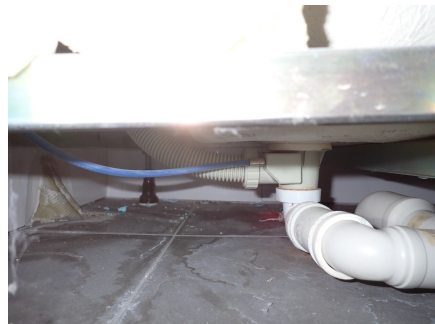
Vannrør under badekar

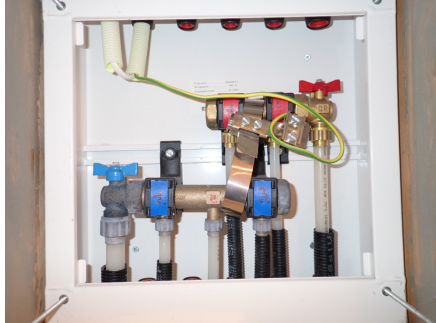
Skap i baderom

Utett skap gir ved lekkasje vann inn i bygningens konstruksjoner.

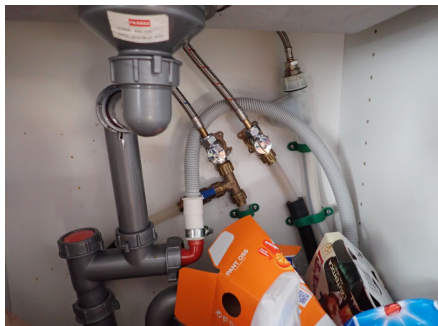
Kjøkken i 1. etasje

Det er ikke montert lekkasjestopp i benken. Kom som ett krav i TEK 10 ved ny installasjon av kjøkken / utstyr.

Konsekvens ved manglende komfyrvakt, er manglende varsling ved tørrkoking eller røk / brann på kokeplaten. Brann og røkskader. Komfyrvakt må monteres,

Konsekvens ved manglende lekkasjestopper er fritt vann inn i konstruksjoner ved en lekkasje. Lekkasjestopper må monteres.

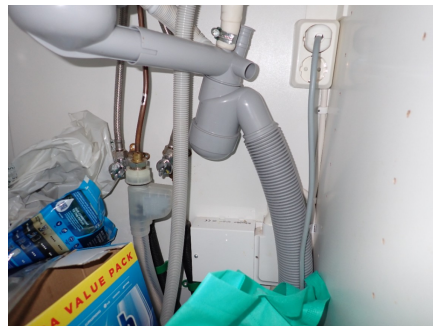
Kjøkken i underetasjen

Det er ikke montert lekkasjestopp i benken. Kom som ett krav i TEK 10 ved ny installasjon av kjøkken / utstyr.

Konsekvens ved manglende lekkasjestopper er fritt vann inn i konstruksjoner ved en lekkasje. Lekkasjestopper bør monteres.

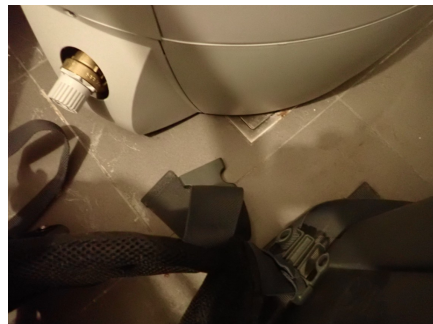
Sluk under bereder

Sluk i bod under bereder kan ikke kontrolleres.
