# Meget tiltalende og familievennlig halvpart av tomannsbolig - Solrik hage - Nydelig utsikt - 2

# Tilstandsrapport

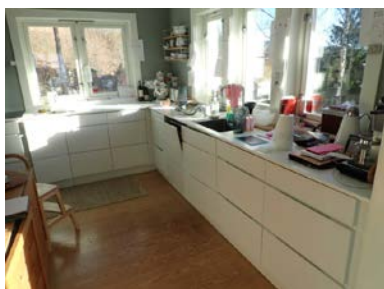
## 1. ETASJE > KJØKKEN

Det er ikke montert lekkasjestopp i benken. Kom som ett krav i TEK 10 ved ny installasjon av kjøkken / utstyr.

Konsekvens ved manglende komfyrvakt, er manglende varslings ved tørrkoking eller røk / brann på kokeplaten. Brann og røkskader. Komfyrvakt må monteres,

Konsekvens ved manglende lekkasjestopper er fritt vann inn i konstruksjoner ved en lekkasje. Lekkasjestopper må monteres.
