# Tilstandsrapport

Enebolig

Ranumsvegen 101, 2436 VÅLER I SOLØR

Befaringsdato: 09.05.2024

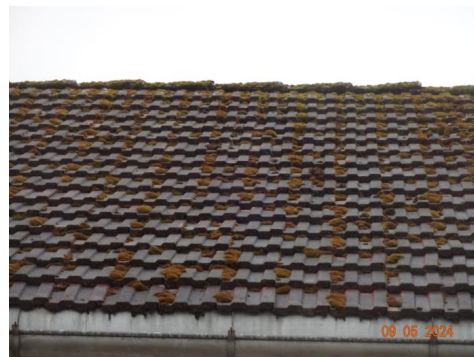
Dårlig innfestingen av mønestein, spikeren har krypet noe opp, trolig fuktskadet lekt.  
Takstein ligger noe ujevnt.

- Tidspunkt for utskiftning av takteking nærmer seg.
- Overvåk tilstanden jevnlig. For å få tilstandsgrad 0 eller 1 må tekkingen skiftes ut, men tidspunktet for når dette er nødvendig er vanskelig å si noe om.
- Tidspunkt for utskiftning av undertak nærmer seg.

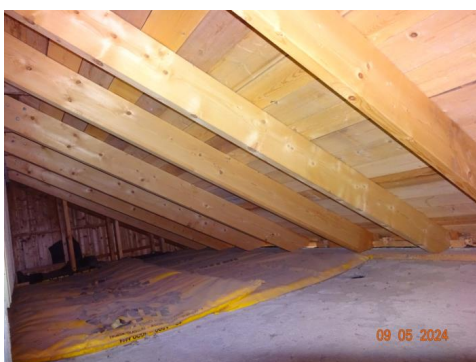
## ! TG 2 Takkonstruksjon/Loft

Det er påvist fuktskjolder i undertak og takkonstruksjoner ved pipe. Ved bruk av fuktmåler ble det ikke registrert unormale verdier.  
Råteskadet vindskier.

- Det må foretas tiltak for å lukke avviket.

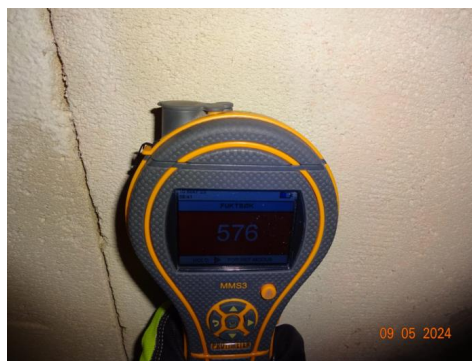
## ! TG 1 Kryp Kjeller

Fuktopptrekk i treverk i kontakt med støpt gulv.

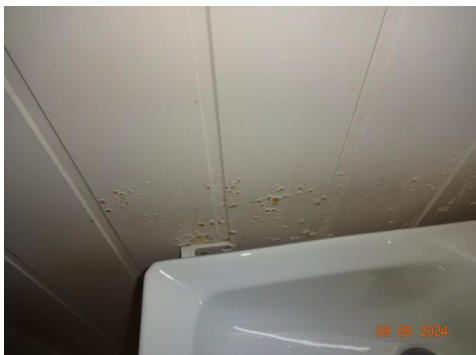
### ! TG 2 Vannledninger

- Det er påvist at eventuelt lekkasjevann fra rør i rør system ikke ledes til sluk eller annen kompensere løsning.
- Mer enn halvparten av forventet brukstid er passert på innvendige vannledninger.
- Det er irr på rør.

- Det bør foretas tiltak på anlegget som sikrer bedre løsning på eventuelt lekkasjevann fra rør i rør system.
- Det er ikke behov for utbedringstiltak siden anlegget fungerer i dag, men ut ifra alder kan skader plutselig oppstå på eldre anlegg.

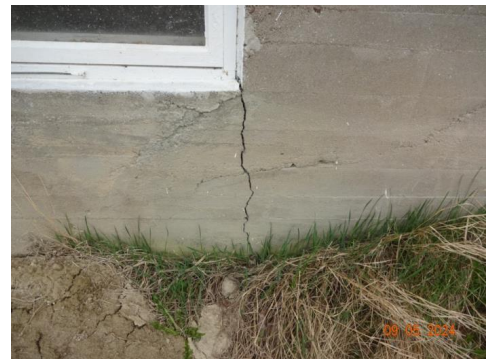
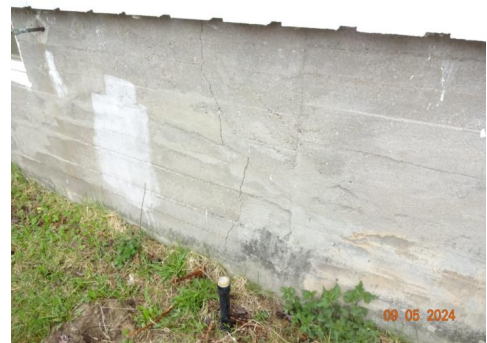
### TG 2 Terrengforhold

Ganske flatt terreng inn til boligen, bør være noe fall fra grunnmur.  
Anbefalt fall på terreng er 1:50 fra grunnmur.

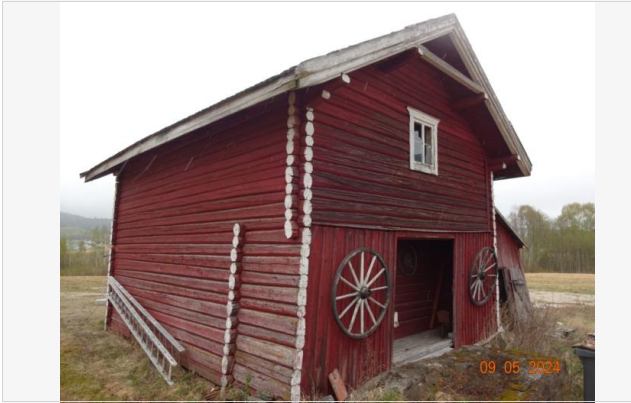
## Stabbur

Eldre laftet stabbur, generelt med preg etter aldersforvitring og manglende vedlikehold. Må påregne aldersforvittringer og skader. Kun deler er besiktiget.

Det er påvist råteskade i laftet tømmer.

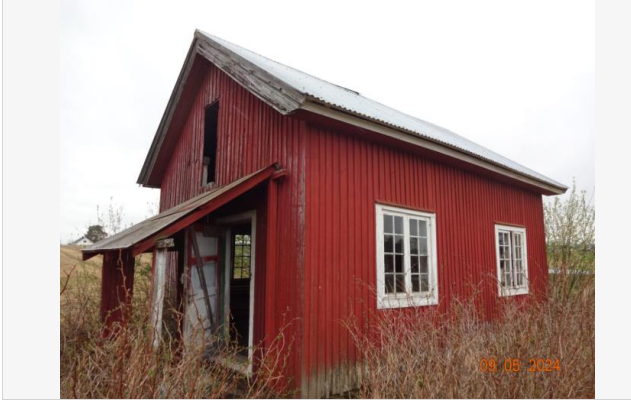
## Bakstestue

Mangler takrenner og nedløp.  
Råteskadet panel og vindskier.  
Utett tak.  
Skjeveheter i yttervegger og himling.  
Knust vindusglass.  
Det er påvist fuktmerker på innvendige overflater. Må påregne innvendige skade i yttervegg.  
Sponfliser kan ikke regnes som ett tett undertak.  
Eldre bakstestue, generelt med preg etter aldersforvitring og manglende vedlikehold. Må påregne aldersforvittringer og skader.  
Kun deler er besikttet.
