Ranumsvegen 101, 2436 VÅLER I SOLØR

Nøkkelinformasjon

Tilstandsrapport

Befaringsdato: 09.05.2024

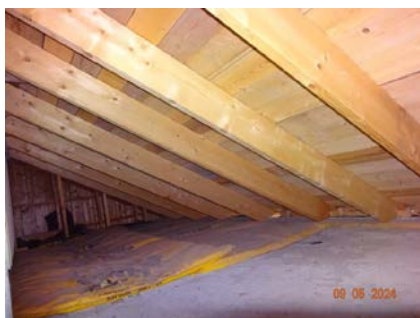
TG 2 Takkonstruksjon/Loft

Tilbygget del:
Sperretakkonstruksjon.
Bordet undertak.
Støpt dekke. Delvis tildekket med isolasjonsmatter.
Loft besiktiget fra luke, begrenset besiktigelse muligheter av loft.

Eldre del:
Saltakkonstruksjon.
Utbygget med oppløft i takkonstruksjonen. Åpning er provisorisk tettet med plater.
Sperretakkonstruksjon. Bordet undertak.
Himling isolert med flis.
Lufting ført igjennom ventiler i gavlvegg og ved raft.
Loft besiktiget fra luke, begrenset besiktigelse muligheter av loft.
Det gjøres oppmerksom på at skjulte feil og mangler i konstruksjonene ikke kan avdekkes uten bygningsmessige inngrep.

Det er påvist fuktskjolder i undertak og takkonstruksjoner ved pipe. Ved bruk av fuktmåler ble det ikke registrert unormale verdier.
Råteskadet vindskier.

- Det må foretas tiltak for å lukke avviket.

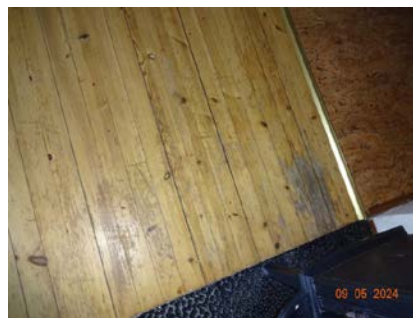
TG 1 Etasjeskille/gulv mot grunn

Etasjeskille over kjeller:

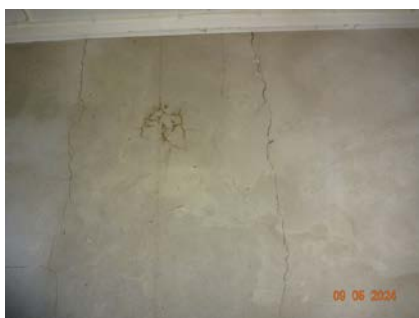
TG 3 Rom Under Terreng

Antatt at boligen er fundamentert med støpte søler til fast byggegrunn. Støpt gulv. Del med sandgulv. Kjelleryttervegger av sparesteinsbetong. Pålagt plater av porebetong. Del med utforet kjelleryttervegg i kjellerrom. Påførede kjelleryttervegger er en risikokonstruksjon, da underliggende konstruksjonen ikke er tilgjengelig, kan skjule fukt, sprekker og diverse skader. Har erfaringsmessig hyppigere risiko for fuktskader. Døråpning til kjeller er provisorisk tettet med mineralull/plast og panel.

Steder med saltutslag på kjelleryttervegger, etter fuktgjennomgang i veggene.

Det er foretatt fuktsøk med fuktindikator i kjeller. Ved bruk av fuktindikator ble det målt fuktvariasjoner.

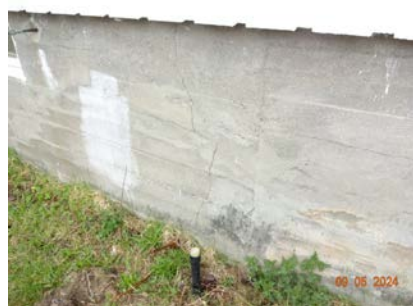
TG 2 Terrengforhold

Ganske flatt terreng inn til boligen, bør være noe fall fra grunnmur.
Anbefalt fall på terreng er 1:50 fra grunnmur.
