Tilstandsrapport

Fritidsbolig

Portørveien 75A, 3788 STABBESTAD

Befaringsdato: 03.05.2024

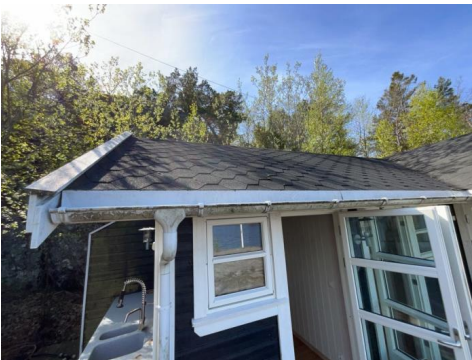
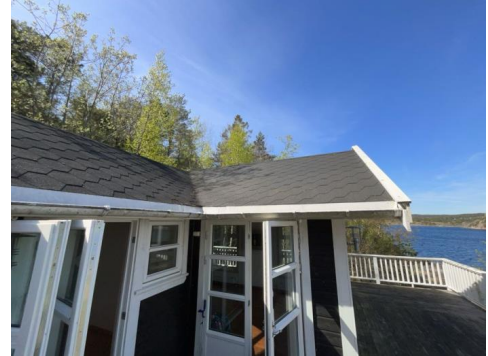
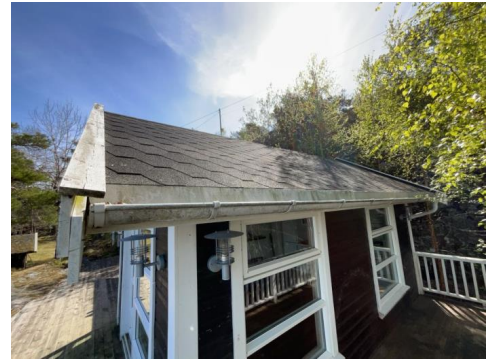
! TG 1 Taktekking

Taktekkingen er av pappshingel. Taket er besiktiget fra bakkenivå.

Del av taktekking.

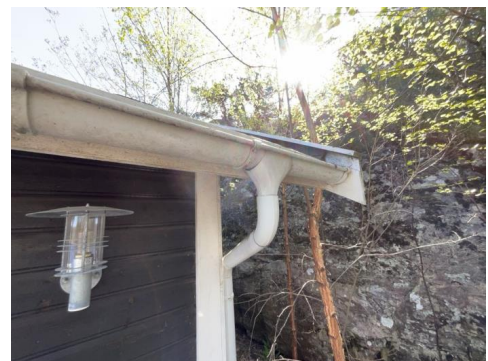
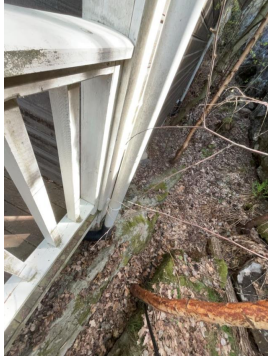
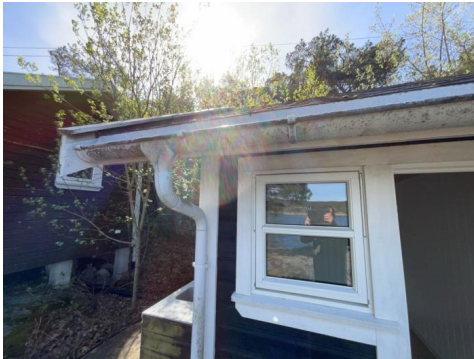
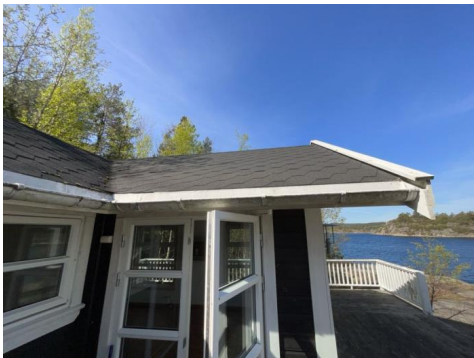
! TG 1 Nedløp og beslag

Renner, nedløp og beslag i overflate behandlet metall. Trenger stedvis rengjøring.

Del av rennesystem.

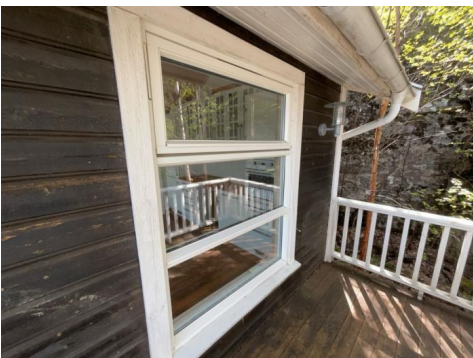
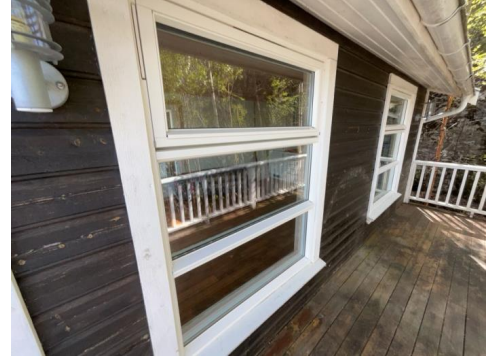
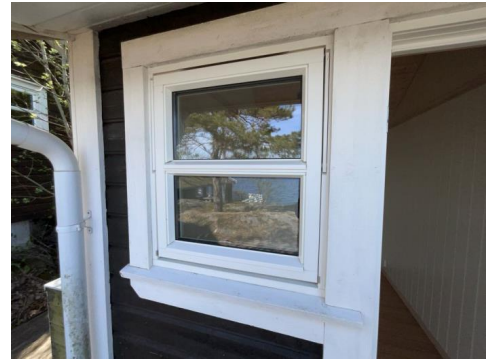
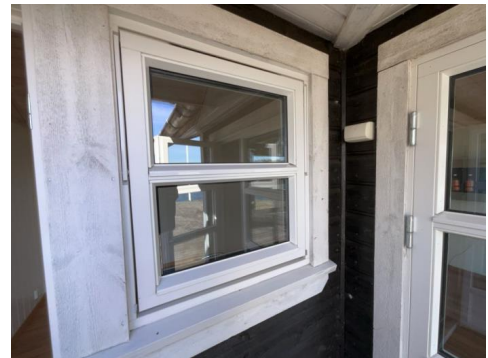
Vinduer

Vindu med noe alders og bruksslitasje.

Eksempel på vindu i yttervegg.

Det er ikke behov for umiddelbare tiltak, men man må påregne vedlikehold av vinduer, ut fra en vanlig vedlikeholdsvurdering.

Kostnadsestimat: Ingen umiddelbar kostnad

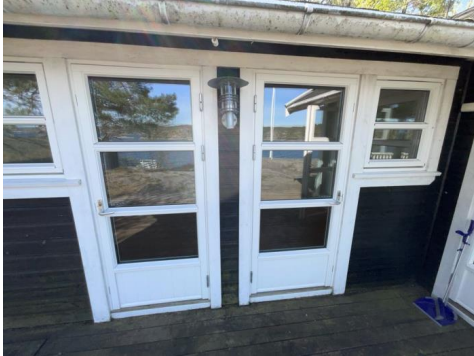
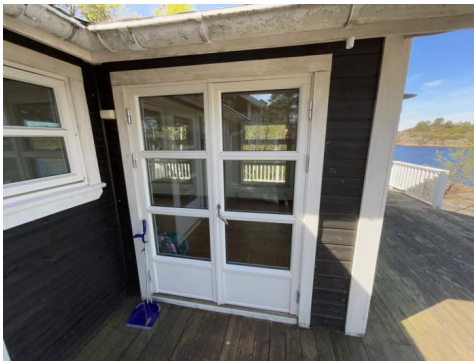
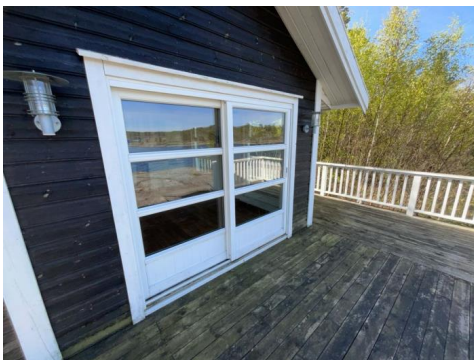
Dører

Dører med generell alders og værslitasje.

Dører inn til soverom.

Det er ikke behov for umiddelbare tiltak, men man må påregne vedlikehold av dører, ut fra en vanlig vedlikeholdsvurdering.

Kostnadsestimat: Ingen umiddelbar kostnad

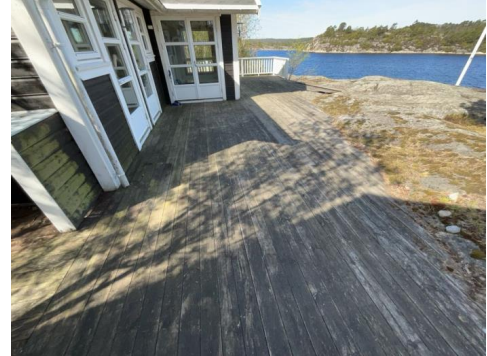
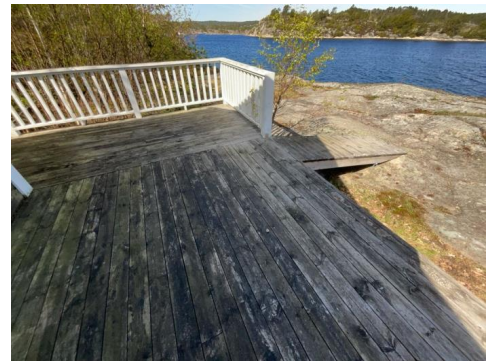
TG 2 Balkonger, terrasser og rom under balkonger

Terrasser med noe alder og vær slitasje.

Del av terrasse.

Man må påregne utskifting/vedlikehold av terrassedekke, ut fra en vanlig vedlikeholdsvurdering.

Vær også oppmerksom på at det er rivningsvedtak på deler av terrasse. Kostnaden for rivning og deponering er ikke medtatt her.

Kostnadsestimat: 10 000 - 50 000

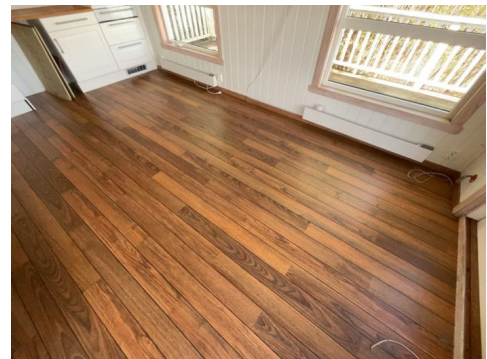
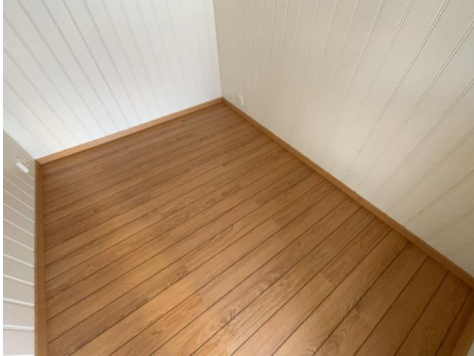
TG 1 Overflater

Flater har noe bruksslitasje.

Del av gulv.

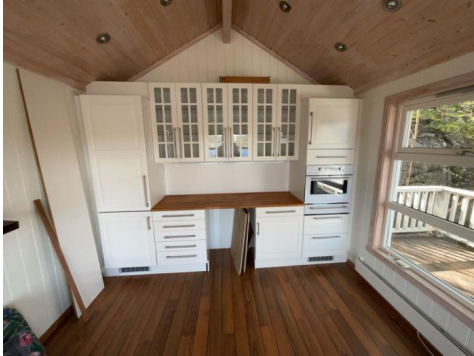
Vær oppmerksom på at kjøkken inne ikke har innlagt vann, det er heller ikke noe stekemuligheter eller montert avtrekk.

Del av kjøkken.

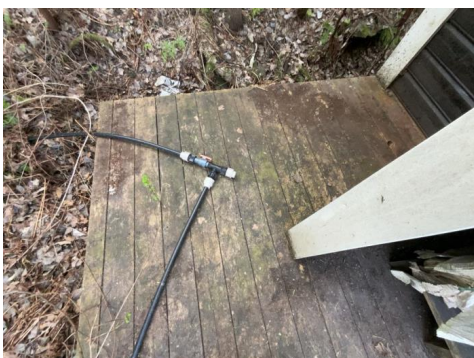
! TG IU Vannledninger

Det er ikke innlagt vann i anneks.

Vann tilført til anneks, dette gir vannforsyning til utekjøkken.

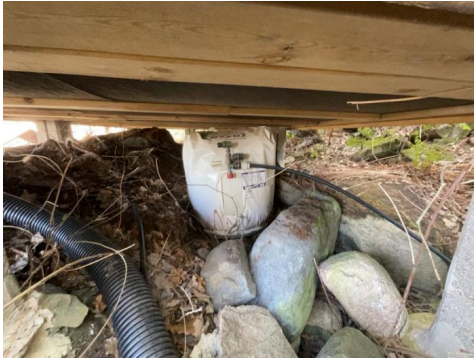
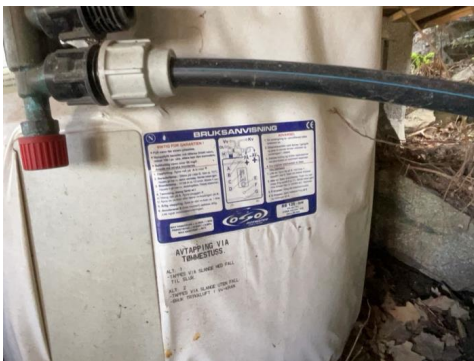
Vær oppmerksom på at varmtvannstank er montert under bod, denne er ikke frostsikkert montert.

Varmtvannstank. Spekk på varmtvannstank.

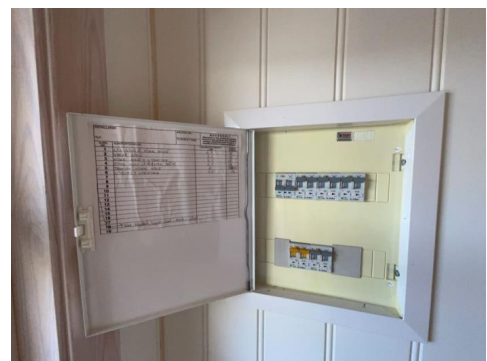
Sikringskapp. Underskap i annekset.

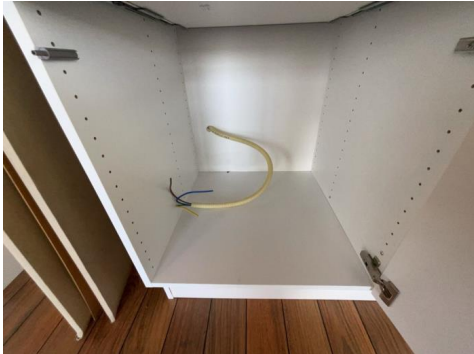
Ledning uten enesikkring.

Prisestimat gjelder kontroll av anlegget og ikke generelle arbeider eller fornying.

Kostnadsestimat: Under 10 000

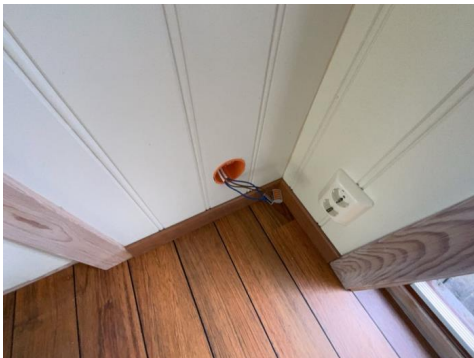
Kontakt eller annet utstyr som er fjernet.

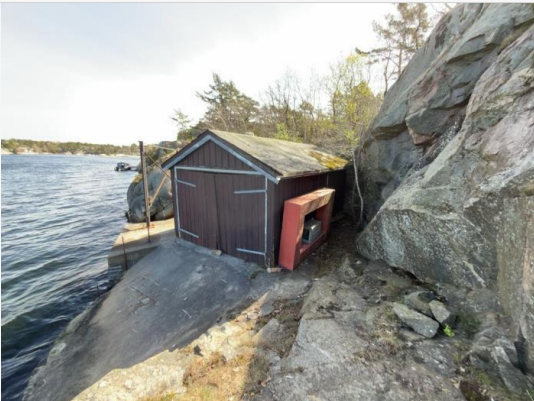
Naust

Bygget er ikke vurdert på tilstandsnivå, men bygget er av eldre dato og trenger oppgradering eller total fornying.

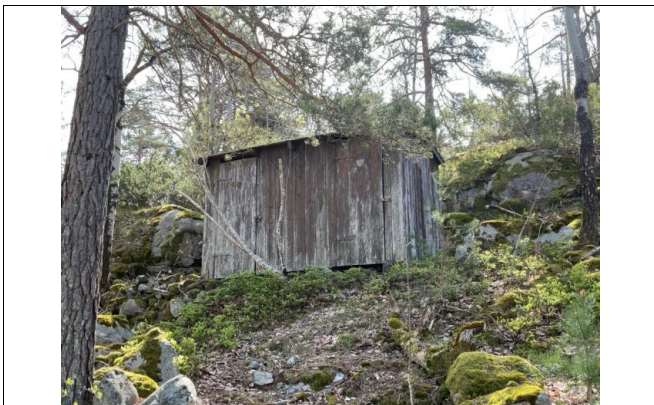
Gammel bod nr 2 på eiendommen, denne er det rivningsvedtak på .

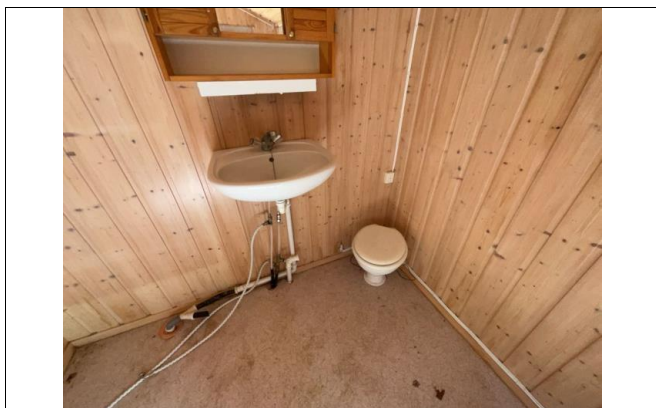
Det er montert en håndvask og en toalett løsning i bod på hovedhytte. Funksjoner eller andre forhold rundt dette er ikke testet eller undersøkt på befaringdagen.
