# Tilstandsrapport

Boligbygg med flere boenheter

Konsul Knudtzons gate 64, 6508  
KRISTIANSUND N

Befaringsdato: 23.04.2025

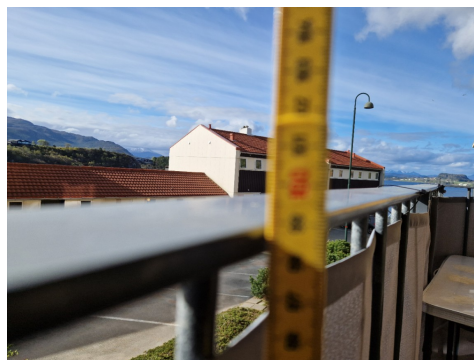
Rekkverket er målt til høyde 99 cm

- Det er ikke krav om utbedring av rekkverkshøyde opp til dagens forskriftskrav.

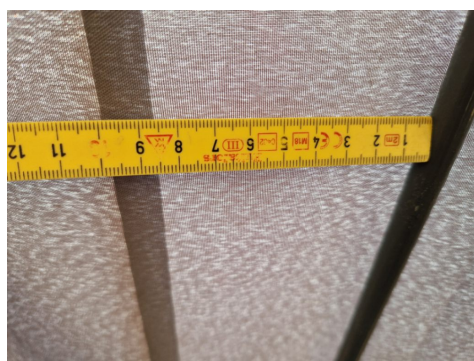
åpning er målt til 8,5 cm

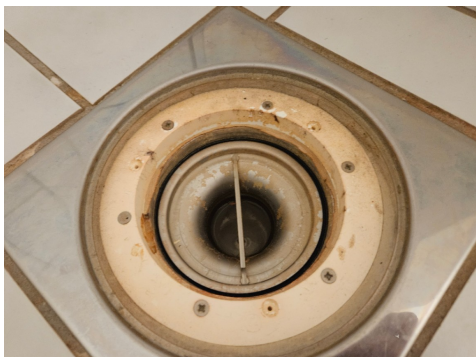
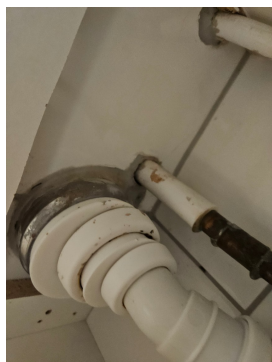
- Mer enn halvparten av forventet brukstid er passert på membranløsningen.
- Mer enn halvparten av forventet brukstid er passert på slukløsningen.
- Det er fare for fukt i konstruksjoner.

Elastisk fugemasse ved gjennomføringer i vegg viser tegn til sprekk.

Det bør legges ny (byttes) elastisk fugemasse rundt rørgjennomføringer i vegg.

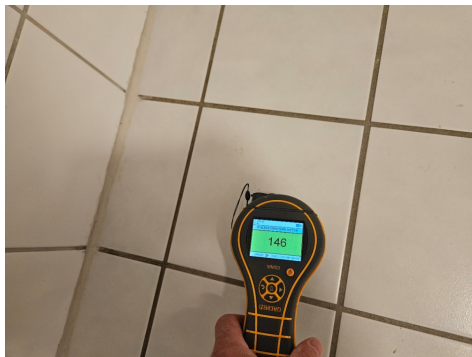
Hulltaking ble ikke foretatt. Badet står imot en betong skillevegg, mot nabo og yttervegg. Vegg som døren er montert på var da eneste mulighet for hulltaking, men her går føringer for varmekabler lys og vannledninger, det ble i dette tilfellet vurdert som for risikabelt å foreta hulltaking i dette området.

Det ble foretatt fuktmåling ved overflater uten å registrere forhøyete fuktnivåer.

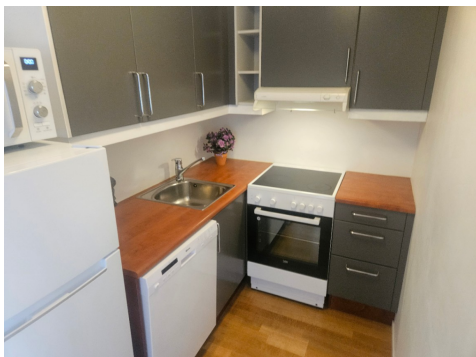
årstall på produkter tilsier at kjøkkenet er fra 2001/2002
