Tilstandsrapport

📍 Rådyrveien 1, 0595 OSLO

Oppdragsnr.: 11838-25020

Autorisert foretak: Larsens Takst Service AS

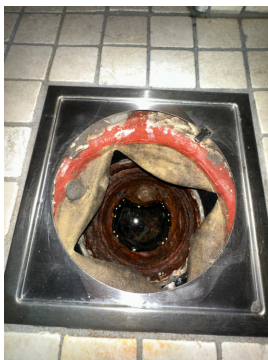
Sluk i støpejern er plassert utpå gulvet, hjelpesluk i plast er plassert i dusjsonen.
Det er synlig membran i sluk.

- Mer enn halvparten av forventet brukstid er passert på membranløsningen.
- Mer enn halvparten av forventet brukstid er passert på slukløsningen.

Smøremembran på vegger er over 15 år.
Mer enn halvparten av forventet brukstid er oppbrukt = TG 2.
Membran i gulv er over 20 år.
Mer enn halvparten av forventet brukstid er oppbrukt = TG 2.

Sluk i støpejern

Ut i fra alder på konstruksjoner, bør oppgradering forventes.

Det anbefales bruk av dusjkabinett, for å hindre fuktinntregning i eldre konstruksjoner.

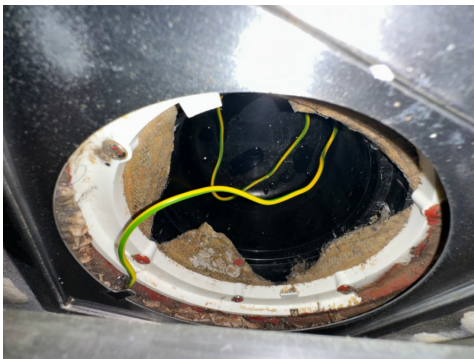
Sluk i plast

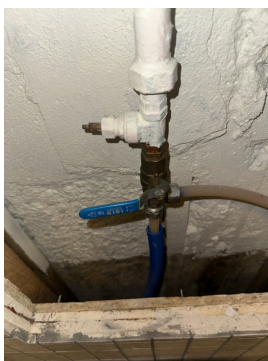
Tilførselsrør av kobber i våtrom er vurdert til å ha en alder, som tilsier at anbefalt brukstid er passert. På bakgrunn av alderen er det grunn til å varsle om risiko for skjulte avvik, svekket funksjon, usikker restlevetid eller lignende forhold som utvikles over tid.

Stoppekraner plassert på bad

Eldre vanntilførsel bør vurderes av en fagmann, da sjansen for at lekkasje kan oppstå er større med eldre rør. Vannrør fungerer tilfredstillende med dagens løsning.

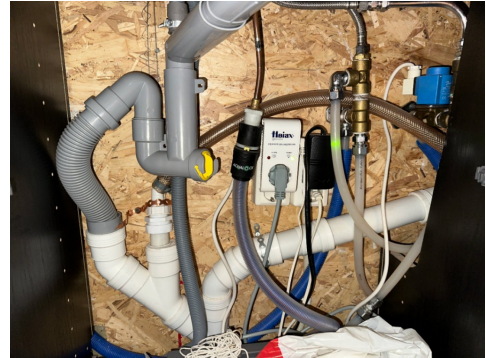
Rørpropplegg i kjøkkenbenk med Waterguard

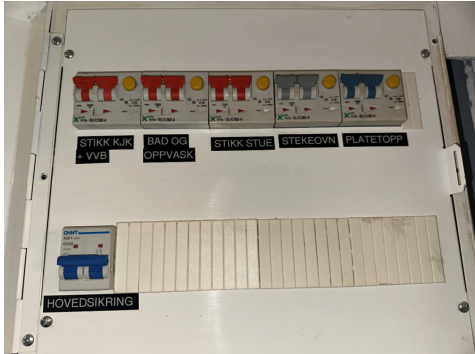
Sikringsskap med automatsikringer.
