Tilstandsrapport

Rekkehus

Stigenga 132 , 0979 OSLO

Rapportdato: 05.05.2026

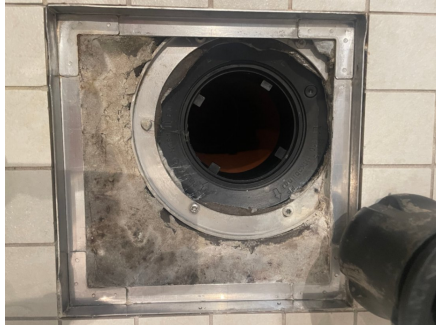
Fall er målt ved stikkprøver - flatere partier kan forekomme uten å bli avdekket. Det er målt ca 53 mm høydeforskjell på gulv fra dørterskel til topp slukrist.

Sluket er i plast. Synlig membran i sluket.
