Tilstandsrapport

Enebolig

Vestre Rødenesveien 113, 1870 ØRJE

Befaringsdato: 19.06.2024

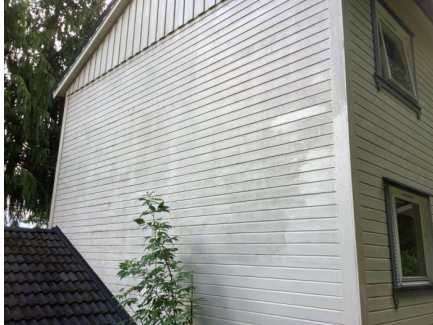
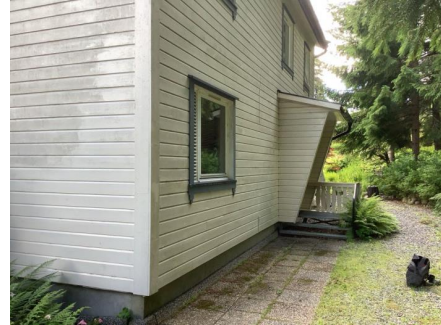
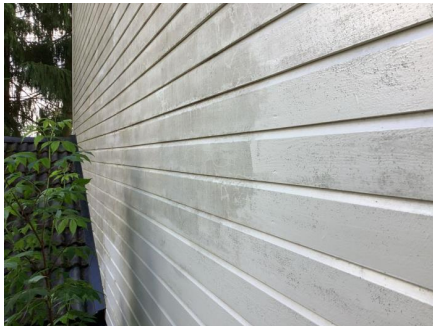
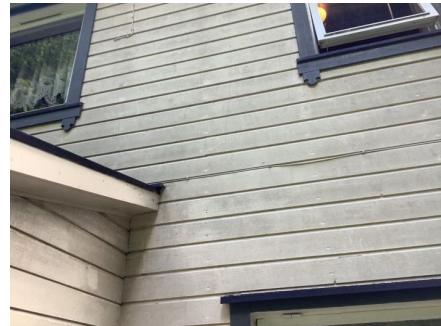
Behov for vask og maling/beis.

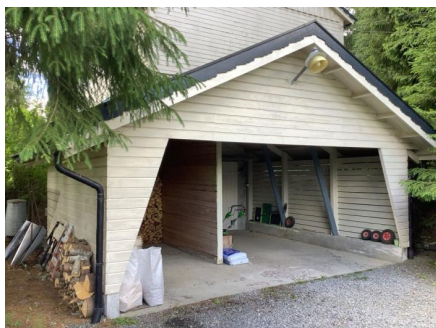
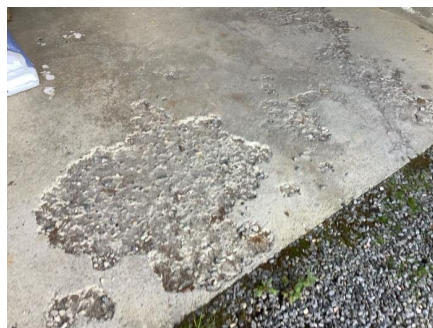
Forvitring i gulv.

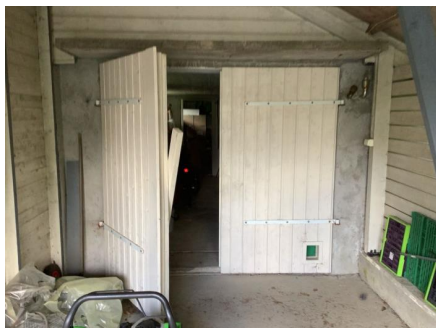
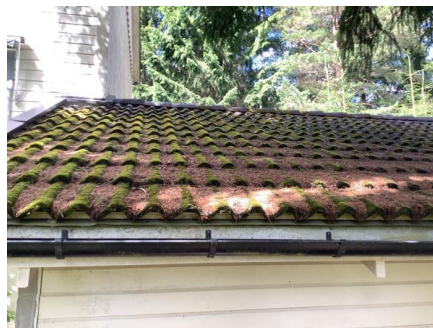
Tak må vaskes. Mangler beslag ned i takrenner.

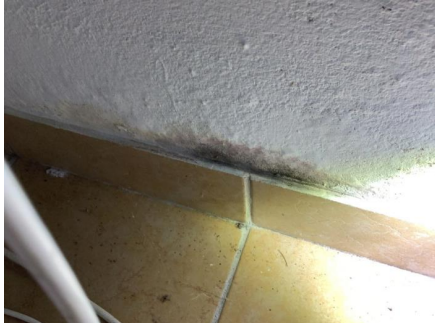
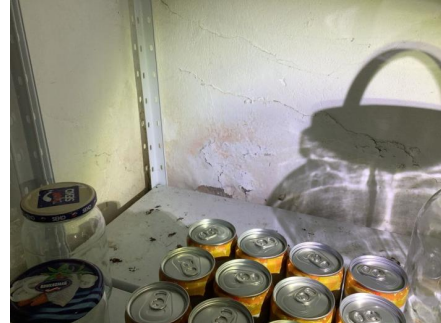
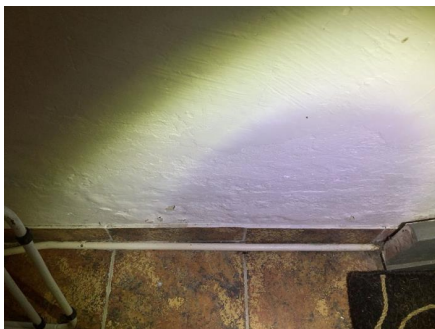
Rom Under Terreng

- Det er påvist indikasjoner på noe fuktgjennomtrenging i kjellergulv.
- Det er påvist indikasjoner på noe fuktgjennomtrenging inn i kjellermur.

- Det påviste fuktnivå gir grunn til å overvåke konstruksjonen jevnlig for å se utvikling over tid, og eventuelt foreta tiltak for å unngå fuktskader.

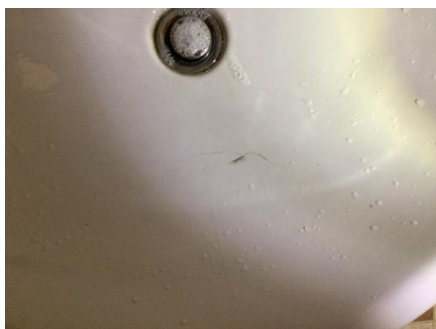
- Det er ikke påvist tilfredsstillende løsning for å synliggjøre lekkasje fra innebygget systerne.
- Det er påvist riss/sprekker i utstyr på våtrommet.

Sprekk i servant.

- Det må gjøres tiltak for å lukke avviket.

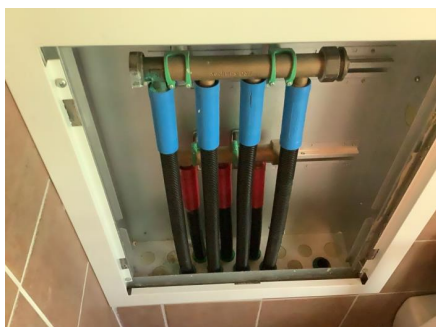
Rør i rør til bad i 2. etasje.

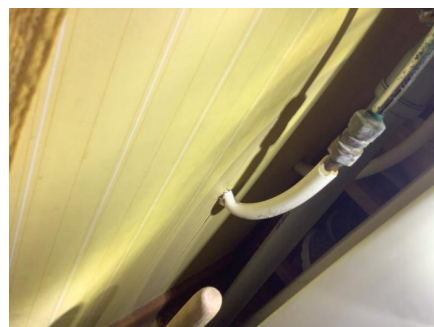
Vannledninger i yttervegg på toalettrom.

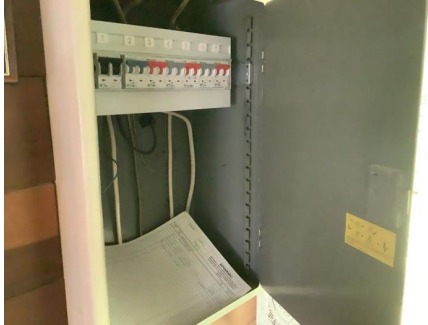
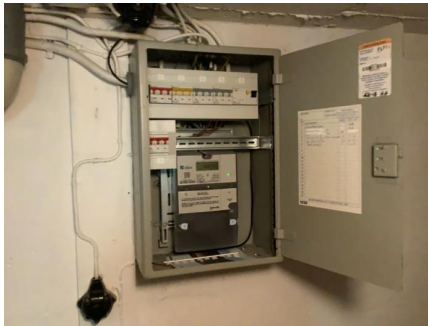
Kjeller.

INSTALLATØR:		ANLEGG NR.:	ADVARSEL!		
TILKOBLET FASE:		Abnormitet er eller mistenkes å være forårsaket av feil i ledningssystemet eller i utrustningen. Dette kan føre til elektrisk fare og skade på utrustningen.			
KURS NR.	KURS BESKRIVELSE	SIKRING AMP	LEDNINGSTYVER: SNITT I MM ²		
1	Hovedbryter				
2					
3	1 x 20 A STIKK 1 ETG		10 A	2 x 1,5	
4	1 x 20 A STIKK + KOM FVR 1 ETG		16 A	2 x 2,5	
5	1 x 20 A STIKK KJELLER		10 A	2 x 1,5	
6					
7	1 x 20 A STIKK 2 ETG		10 A	2 x 1,5

INSTALLATØR:		ANLEGG NR.:	ADVARSEL!		
TILKOBLET FASE:		Abnormitet er eller mistenkes å være forårsaket av feil i ledningssystemet eller i utrustningen. Dette kan føre til elektrisk fare og skade på utrustningen.			
KURS NR.	KURS BESKRIVELSE	SIKRING AMP	LEDNINGSTYVER: SNITT I MM ²		
1	Hovedsikringer	63	3 x 16		
2	Sikringsskap 2 etg.	25	3 x 6		
3	Varme kabler for 1 etg.	16	3 x 2,5		
4	Varme kabler for 1 etg. + kom. garasje	16	3 x 2,5		
5	Jordledningsbryter	40	3 x 10		
6	lamin pumpe	10	3 x 10		
7					
8					
9					
10					
11					
12					
13
