Vestre Rødenesveien 113, 1870 ØRJE

**Romslig bolig med stor flott hage.
Garasje og uthus.
Nær Rødenessjøen og fin utsikt.**

Tilstandsrapport

Befaringsdato: 19.06.2024

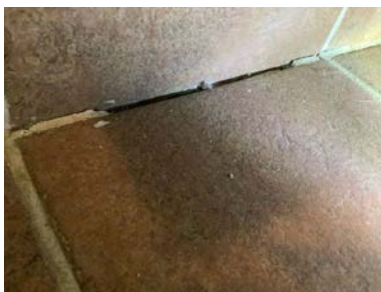
2. ETASJE > BAD

Det er plastsluk og smøremembran med ukjent utførelse. Det dusjes direkte på vegger og gulv. Direkte vannbelastning på vegger og gulv kan på generelt grunnlag gi økt risiko for fukt i bakenforliggende/tilstøtende konstruksjoner.

Ingen dokumentasjon på membrans arbeider. Utførelsen med hensyn til bruk av slukmansjett og membran er uoversiktlig, og det kan følgelig derfor ikke sies at løsningen er fullgod og vannsikker mot lekkasjer.

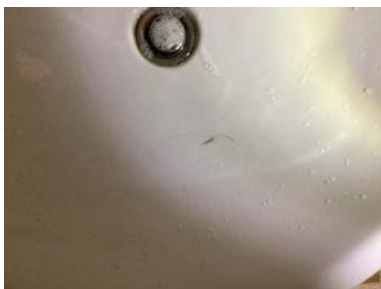
2. ETASJE > BAD

- Det er ikke påvist tilfredsstillende løsning for å synliggjøre lekkasje fra innebygget sisterner.
- Det er påvist riss/sprekker i utstyr på våtrommet.

Sprekk i servant.

- Det må gjøres tiltak for å lukke avviket.

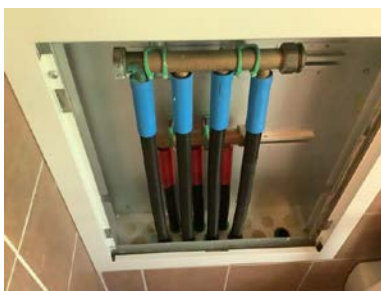
Rør i rør til bad i 2. etasje.

- Det er ikke behov for utbedringstiltak siden anlegget fungerer i dag, men ut ifra alder kan skader plutselig oppstå på eldre anlegg.
