# Tilstandsrapport

Boligbygg med flere boenheter

Nissens gate 3, 0556 OSLO

Befaringsdato: 07.05.2025

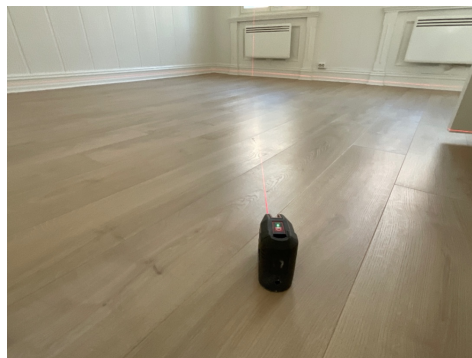
- Det er målt høydeforskjell på mellom 15-30 mm gjennom hele rommet. Tilstandsgrad 2 gis med bakgrunn i standardens krav til godkjente måleavvik.
- Målt høydeforskjell på mellom 10 - 20 mm innenfor en lengde på 2 meter. Tilstandsgrad 2 gis med bakgrunn i standardens krav til godkjente måleavvik.

Nivellering stue, avvik ca. 15-30 mm

- For å få tilstandsgrad 0 eller 1 må høydeforskjeller rettes opp. Ytterligere undersøkelser må foretas for å få kartlagt omfanget for utbedring.

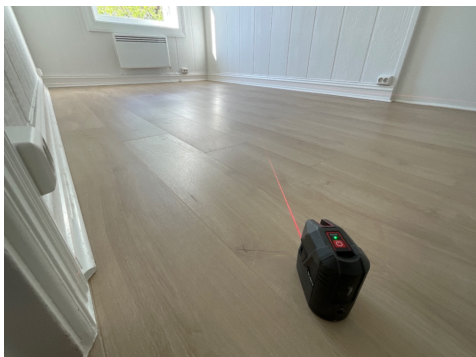
Nivellering soverom, avvik ca. 10-20 mm

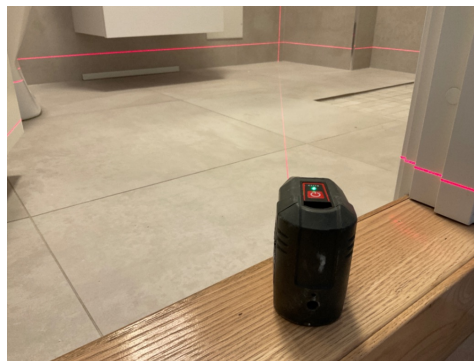
- Det er påvist at noen fliser har bom (hulrom under).

- Det er ikke behov for utbedringstiltak.

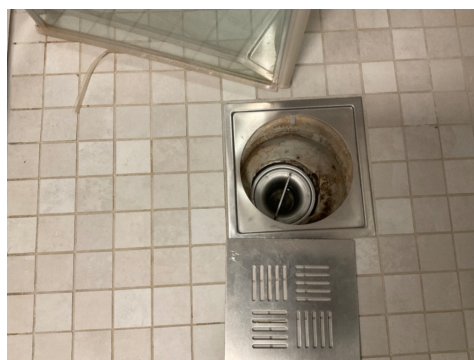
- Det er påvist mangelfull/feil utførelse rundt rørgjennomføringer e.l. som gir fare for fukt i konstruksjonen i våtsone.
- Membran kan ikke konstateres (ikke synlig og det foreligger heller ikke dokumentasjon).

- Det må innhentes dokumentasjon. Manglende membran/tettesjikt medfører risiko for lekkasjer og fukt i konstruksjonen.
- Løsningen/utførelsen rundt rørgjennomføringer gir fare for fukt inn i konstruksjoner.

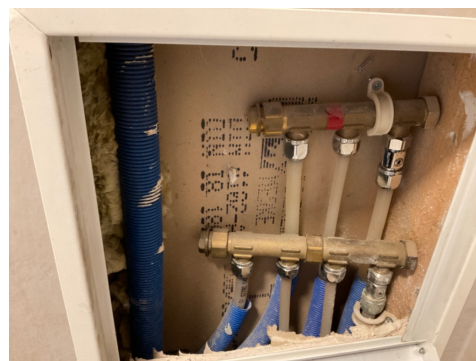
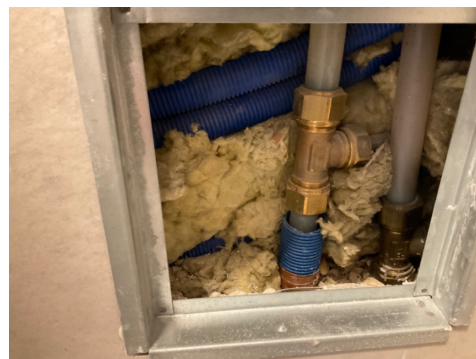
- Det er påvist at eventuelt lekkasjevann fra rør i rør system ikke ledes til sluk eller annen kompenserende løsning.
- Det er påvist ufagmessig utførelse av vannledninger.

Bygningsdeler er ikke beskyttet mot lekkasje vann mm.

- Det bør foretas tiltak på anlegget som sikrer bedre løsning på eventuelt lekkasjevann fra rør i rør system.
- Anlegget bør sjekkes av fagperson.
