# Tilstandsrapport

📍 Trysnesveien 410 B, 4641 SØGNE

# gnr. 437, bnr. 298, snr. 43

Rapportdato: 01.04.2025

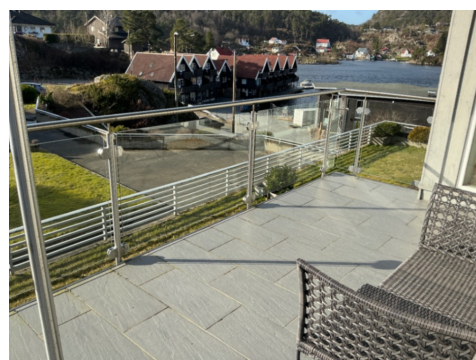
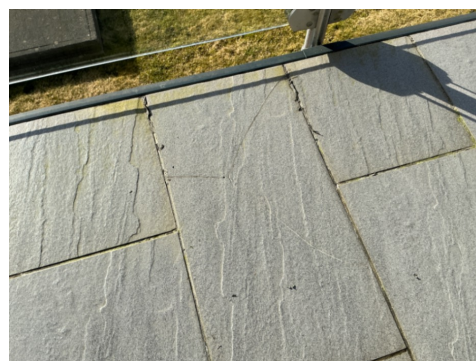
### ! TG 2 Balkonger, terrasser og rom under balkonger

Sprekk i enkelt flis, mulig noe frostspreng, kan utvikle seg.

Oppsyn.

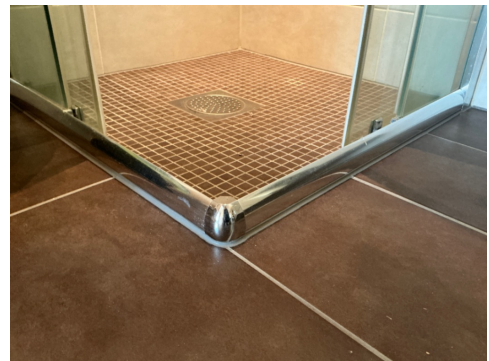
Det er sluk innenfor dusjsone og tett sokkel inn dit, slik at ved evt lekkasje eller vannsøl utenfor dusj så vil ikke det vannet ledes enkleste vei til sluken men potensielt ut av rommet. Ingen oppkant dørsvill.

Tett sokkel.

Vær oppmerksom ved bruk. For å få tilstandsgrad 0 eller 1 må gulvet bygges om, for å få riktig fall til sluk. Det vil imidlertid sjelden være økonomisk rasjonelt som et enkeltstående tiltak. Ved en eventuell renovering, påse at våtrommet bygges med riktig fall til sluk. Kna med fordel vurderes dusjkabinett.

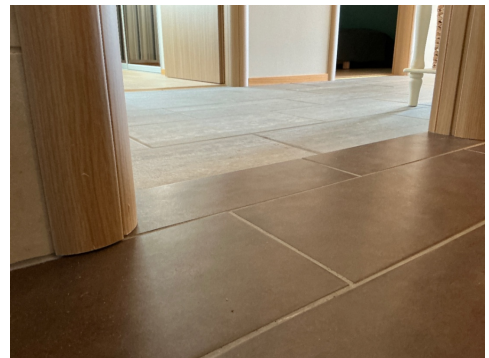
Ingen dørsvill.

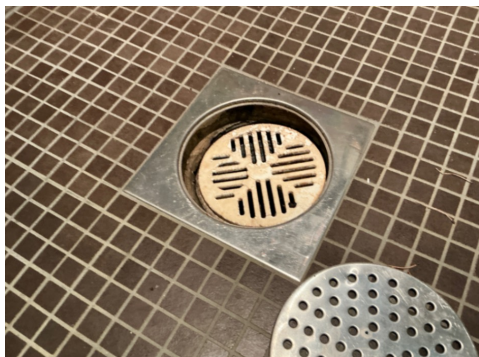
## ! TG 2 Sluk, membran og tettesjikt

Ikke mulig å kvalitetssikre noen membranløsning i kant av sluken. NorskStandard regner estimert levetid membran 20 år. Ved alder over 10 år så regnes da mer enn halvparten av estimert levetid oppnådd og man får tg2 utfra alder alene.

Overvåk tilstanden jevnlig. For å få tilstandsgrad 0 eller 1 må tettesjiktet skiftes ut, men tidspunktet for når dette er nødvendig er vanskelig å si noe om.

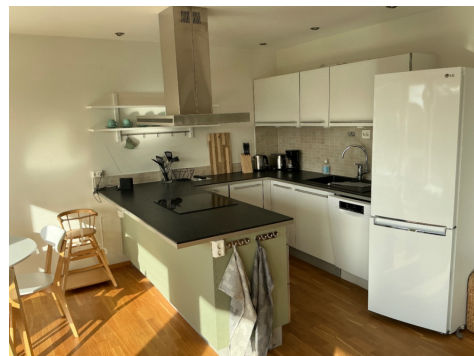
Det kan med fordel monteres lekkasjesensor med stengeventil i skap under vask samt under oppvaskmaskin. I alle boliger som er bygget eller rehabilitert etter 2010 skal det være installert slik sensor/vannstopper.

Anbefales montert.

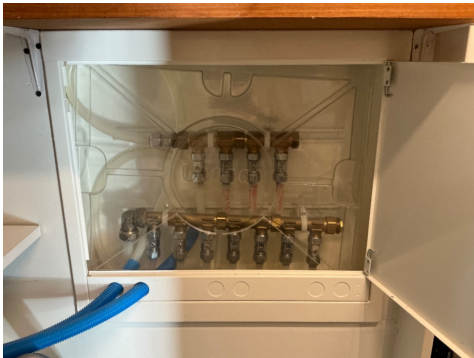
Det er sluk i rommet men ikke fuktsikre løsninger. Funksjon røyr i rør er at ved evt lekkasjevann så skal vann ledes til rom med sluk og fuktsikre løsninger slik at det gjør minst mulig skade. Ved evt lekkasje så vil vann spre seg potensielt, og medføre mer skade enn optimalt.

Vurdere en lekkasjesensor som stenger vann automatsik ved lekkasje.

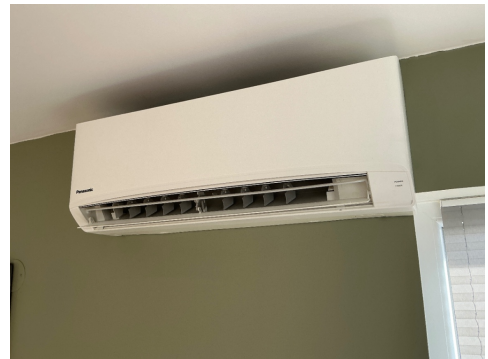
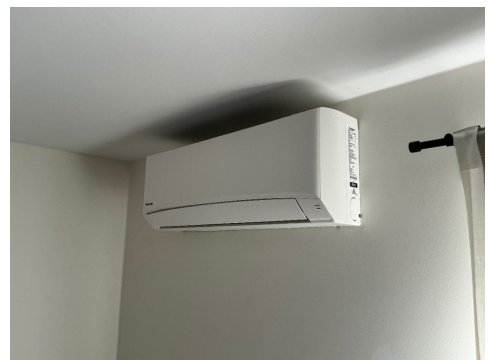
Varmepumpe i stue og et soverom.

Vurdere service med sjekk av gass mm.

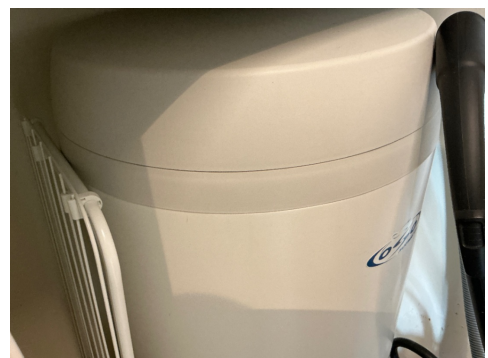
Varmtvannsbereider plassert i skap i gangen. Estimert levetid på bereder er 15-25 år.

I nye leiligheter og eneboliger skal man i henhold til nye forskrifter fastkoble alle varmtvannsbereidere, dvs ikke koble via stikkontakt. Krav fra 2014.

Kravet om fasttilkobling har ikke tilbakevirkende kraft, men det anbefales.
