# Tilstandsrapport

Boligbygg med flere boenheter

Haralds gate 2 B, 3256 LARVIK

Befaringsdato: 09.09.2025

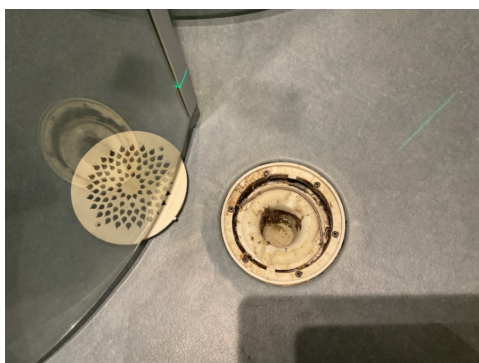
- Løsningen/utførelsen rundt rørgjennomføringer gir fare for fukt inn i konstruksjoner.
- Utettheter i tettesjiktet på våtrommet kan føre til fuktskader i bakenforliggende konstruksjoner dersom det ikke blir foretatt tiltak på våtrommets tettesjikt.

Økt risiko for vanninntrenging og fuktskader i gulvkonstruksjonen.

Sluk på badrom

Tetting ved dørterskel og rundt avløp bør utbedres for å oppnå fuktsikker løsning.

Kostnadsestimatet beskriver kostnaden ved å sveise inn biter av nytt vinylbelegg rundt avløpet og de to "kilene" som er fuget ved dørterskelen.

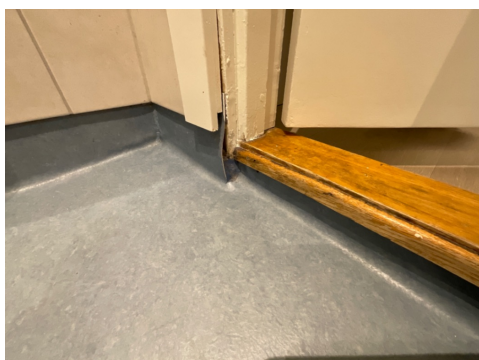
Fuget gulvbelegg

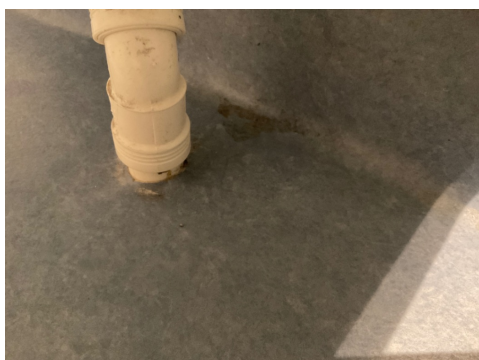
Gjennomføring i belegg under vasken

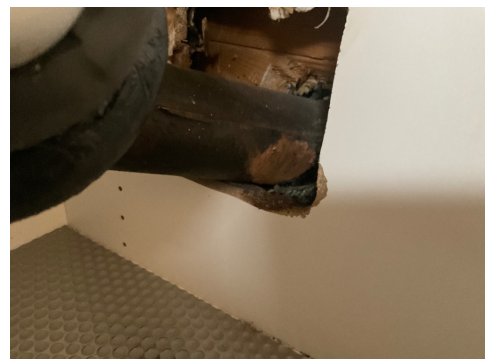
- Mer enn halvparten av forventet brukstid er passert på innvendige avløpsledninger.
- Det er påvist at avløpsrør av jern har rustskader.

Tilstandsgrad 2 er gitt fordi det er registrert rust på avløpsrør, og mer enn halvparten av forventet levetid for støpejernsrør er oppbrukt.

Økt risiko for lekkasjer, korrosjonsskader og tilstopping.

Rust på avløpsrør i kjøkkenskapet

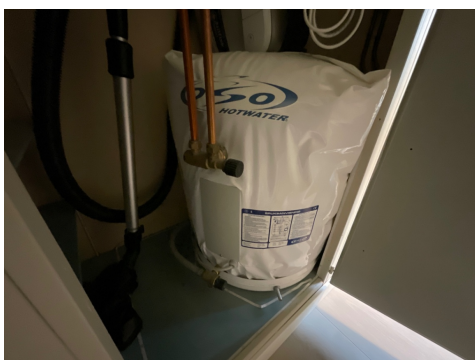
Er din varmtvannsbereder installert før 2010 og tilkoblet gjennom stikkontakt er du ikke pålagt å bygge om anlegget, men desto viktigere er det at du jevnlig tar ut støpselet og ser etter varmgang. Rådet er uansett til å bruke fast tilkobling. Det er under ingen omstendigheter lov med tilkobling via skjøteledning.

Varmtvannstank i garderoben i soverommet

Ny eier anbefales å etablere el-tilkobling etter dagens forskrift.

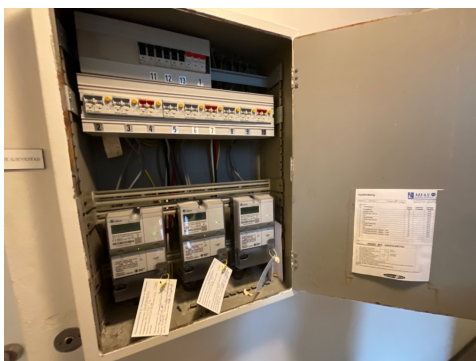
Sikringsskap i felles trappegang

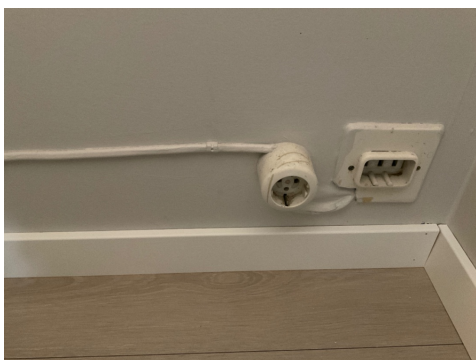
Stikk ut fra teknisk kontakt
