# Tilstandsrapport - NS 3600

## Tykkåsen 16

4870 Fevik

**Rapport kode: 604705**

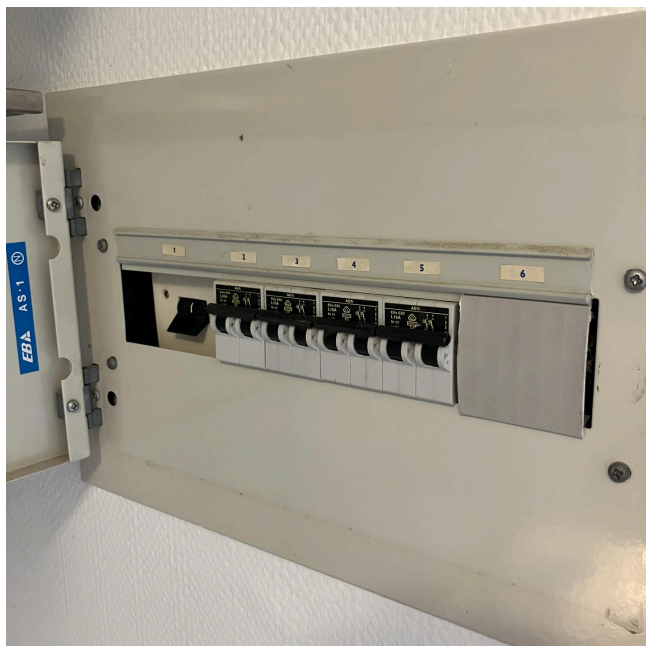
Sikringsskap.

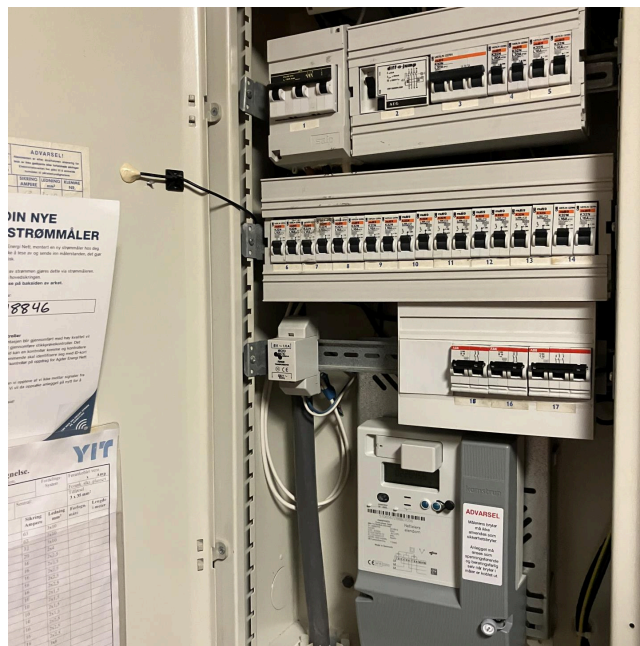
Sikringsskap.
