Tilstandsrapport

📍 Haukedalsveien 106 , 5113 TERTNES

gnr. 187, bnr. 420, snr. 7

Befaringsdato: 29.11.2024

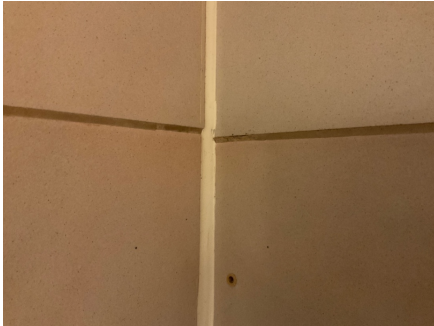
1.ETASJE > BAD

- Det er påvist at flisfuger har riss/sprekker.

- Slike riss/sprekker kan indikere bakenforliggende fuktskader, og konstruksjonen bør observeres jevnlig for å vurdere utvikling.

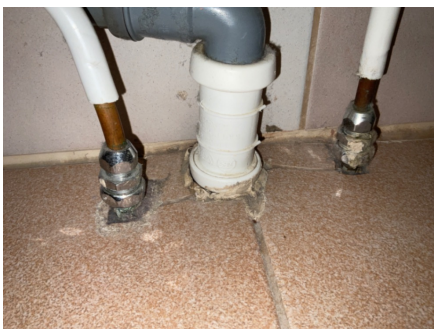
1.ETASJE > BAD

- Det er avvik:

Videre bruk av dusjkabinett

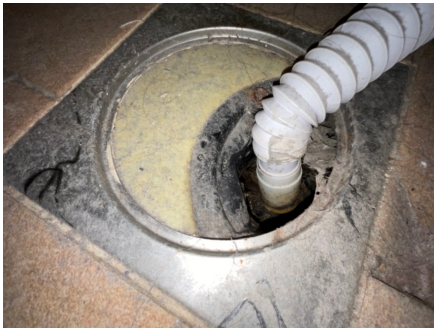
1.ETASJE > BAD

- Det er avvik:

Innhent dokumentasjon på utførelse av tettsjikt samt produkter benyttet på våtrommet. Tiltak rundt rengjøring av sluk må påregnes

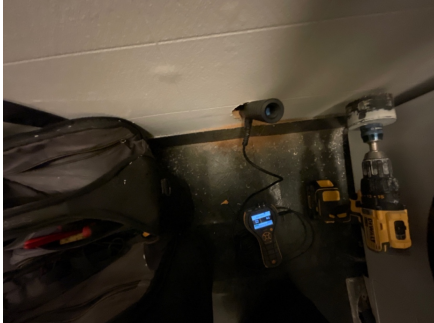
1.ETASJE > VASKEROM

Hulltaking ble utført på vaskerommet, uten funn av unormale fuktverdier.

- Målingen viste vektprosent på 9,1 %.
- Under 16 % anses å være normalt/tørt.
- Mellom 16-20 % anses å være i risikozonen for fukt-/råteskader.
- Over 20 % anses å være fuktig, med høy risiko for fukt-/råteskader.

- Elektrisk avtrekksvifte bør monteres for å lukke avviket.
- Det bør etableres tilfredsstillende tilluft til våtrom f.eks. luftespalte ved dør e.l.

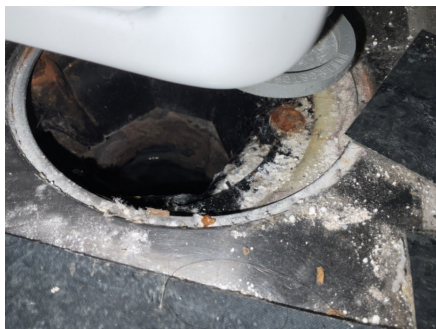
1.ETASJE > VASKEROM

- Det er avvik:

Overvåk tilstand. Ved utbedring av gulv, må tettesjikt også utbedres

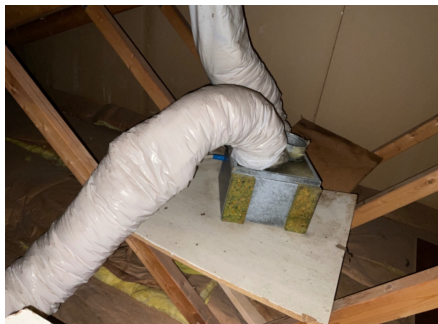
- Det er påvist mangelfull ventilasjon på ett eller flere rom i boligen.

Tiltak for bedre ventilasjon i boligen må påregnes
