# Tilstandsrapport

Boligbygg med flere boenheter

Øyenveien 20, 1825 TOMTER

Befaringsdato: 28.04.2025

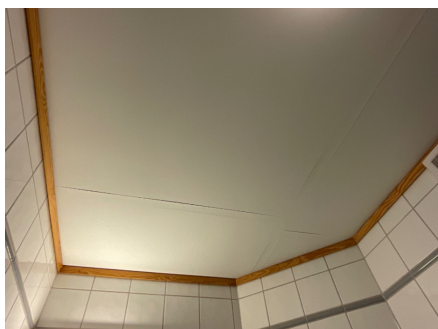
Remser og skjøter i himlingen er synlige, trolig som følge av forhøyet fuktighet i rommet over lengre tid. Det er også stedvis observert sprekker i fugene.

Det anbefales å gjennomføre nærmere undersøkelser for å avdekke årsaken til sprekkdannelsene. Lokale utbedringsarbeider må påregnes.

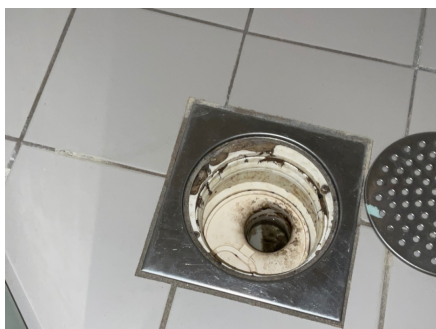
- Det er påvist avvik i fallforhold til sluk i forhold til krav i forskrift på byggetidspunktet.

Hulrom under flisene medfører i seg selv ingen umiddelbar skade, forutsatt at flisene fortsatt sitter godt fast. På bakgrunn av omfanget av bom og registrerte vannansamlinger ved dusjing, anbefales det imidlertid å installere dusjkabinett for å redusere fuktbelastningen på konstruksjonen. Det anbefales samtidig å gjennomføre ytterligere undersøkelser for å kartlegge omfanget og årsaken til bom i flisene.

- Overvåk tilstanden jevnlig. For å få tilstandsgrad 0 eller 1 må tettesjiktet skiftes ut, men tidspunktet for når dette er nødvendig er vanskelig å si noe om.

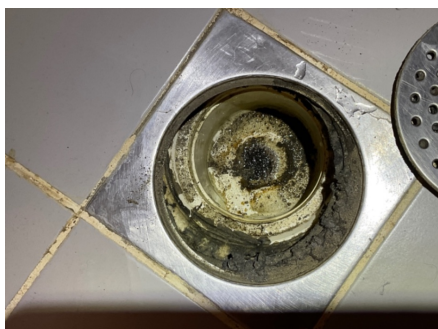
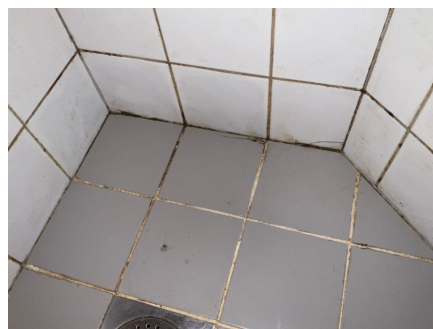
Det er registrert sprukne fliser, svertesopp samt omfattende bom både på gulv og vegger, i tillegg til fuktskader på baderomsinnredningen. På bakgrunn av de påviste forholdene må det påregnes en generell oppgradering av våtrommets tettesjikt/membran for at rommet skal kunne tåle normal bruk i henhold til dagens krav til tett våtsone. Med bakgrunn i de påviste avvikene er en samlet tilstandsgrad 3 (TG3) satt for hele rommet.

- Våtrommet må totalrenoveres. Alle forhold med tettesjikt, våtsone, sluk m.m. må dokumenteres.

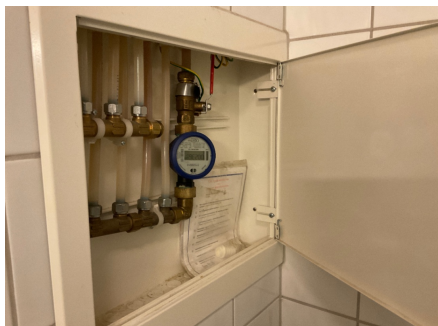
### ! TG 2 Vannledninger - Hybel

- Det er påvist at eventuelt lekkasjevann fra rør i rør system ikke ledes til sluk eller annen kompenserende løsning.

- Det bør foretas tiltak på anlegget som sikrer bedre løsning på eventuelt lekkasjevann fra rør i rør system.
