# Tilstandsrapport

Boligbygg med flere boenheter

Stalsberg terrasse 12, 2010 STRØMMEN

Befaringsdato: 14.05.2025

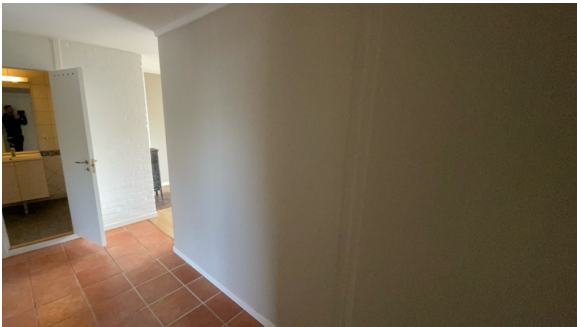
Synlige sparkelskjøter på veggplater.

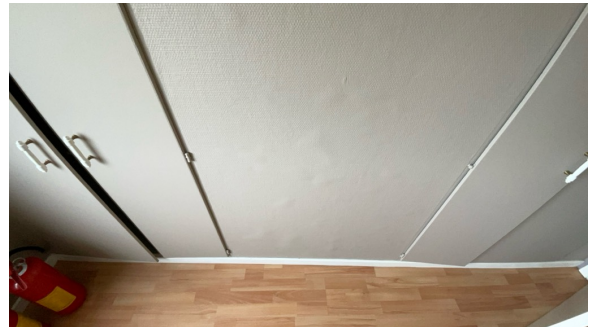
Blemmer på vegg i soverom.

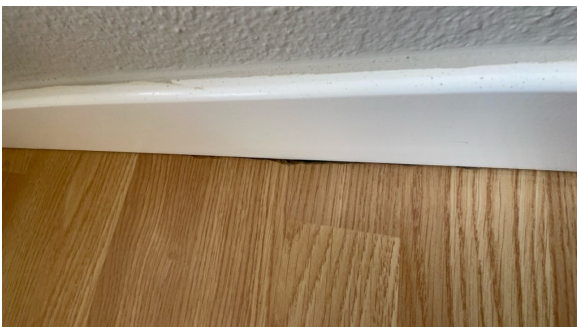
Glippe mellom gulvlist og laminatgulv.

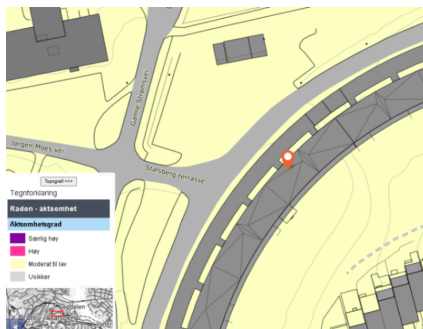
Bygningen ligger i et område med moderat til lav forekomst av radon.

Boligen ligger i et område med moderat til lav forekomst av radon. Det er anbefalt å utføre radonmåling for å kunne utelukke eller utføre tiltak ved verdier over 100 Bq/m<sup>3</sup>.

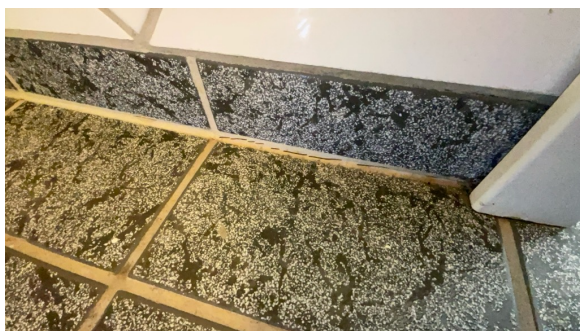
- Det er påvist avvik i fallforhold til sluk i forhold til krav i forskrift på byggetidspunktet.
- Det er påvist avvik i fuger.

Sprekk i elastisk fuge

- Til tross for avviket i fall/høydeforskjell til sluk, vil gulvet fortsatt kunne lede vann mot sluket, men med redusert effektivitet. Dette kan potensielt øke risikoen for vannansamling i enkelte områder av badet.
- Et bad med manglende/ redusert fall til sluk blir mindre funksjonelt og sikkert for brukeren. Dette kan medføre stående vann på gulvet, vann som ikke ledes effektivt til sluket, økt risiko for at vann renner ut av rommet og redusert sklisikkerhet på gulvet.

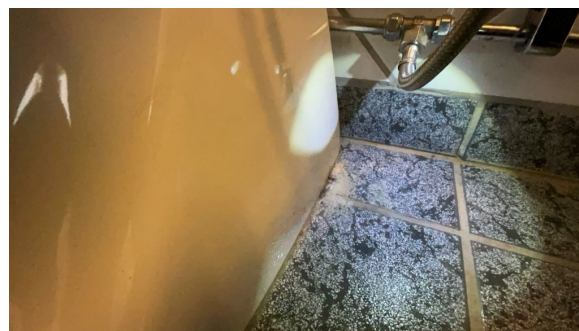
Missfarge i fuger ved toalett.

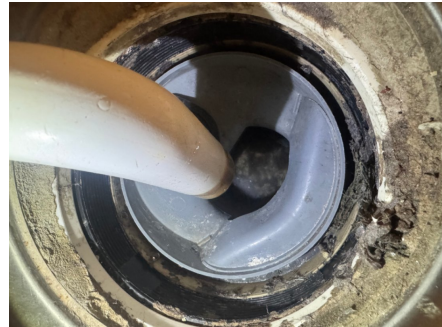
Dårlig fall på gulv og lav høyde på terskel.

Hovedsluk under vask.

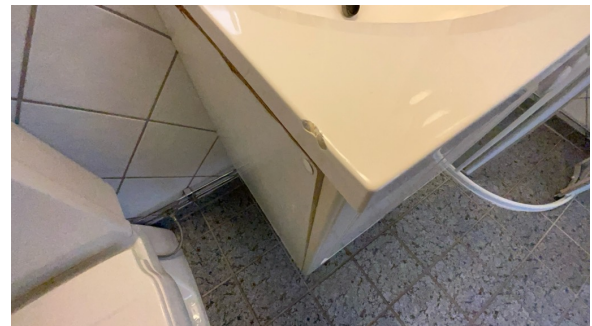
- Det er påvist skader på innredning.

Innredningen fungerer med dette avviket, men bør på sikt byttes.

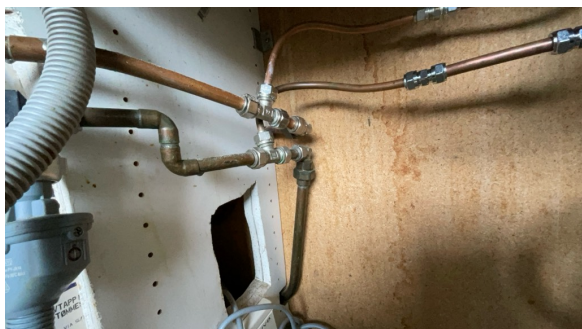
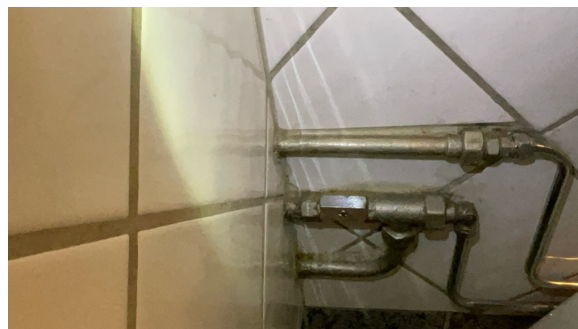
- Mer enn halvparten av forventet brukstid er passert på innvendige vannledninger.
- Det er påvist andre avvik:

Vrider på hovedstoppekran mangler.

Stoppekran må utbedres.

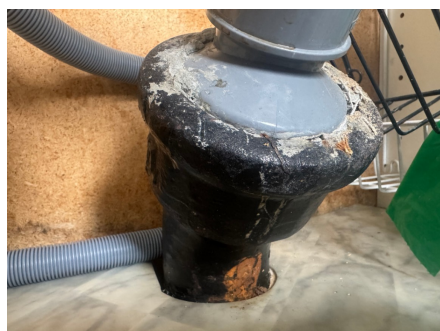
- Mer enn halvparten av forventet brukstid er passert på innvendige avløpsledninger.
- Det er påvist andre avvik:

- Eldre avløpsrør har blant annet større sannsynlighet for lekkasjer, noe som kan føre til omfattende og kostbare vannskader i boliger.

Rust og tegn til utettheter på avløpsrør i kjøkkenskap.

Anbefaler kontroll/sjekk av avløpssystem med tanke på alder.
