# TILSTANDSRAPPORT

Enebolig

Amboltvegen 1

AMBOLTVEGEN 1 - 5035/284/0/56/0/0

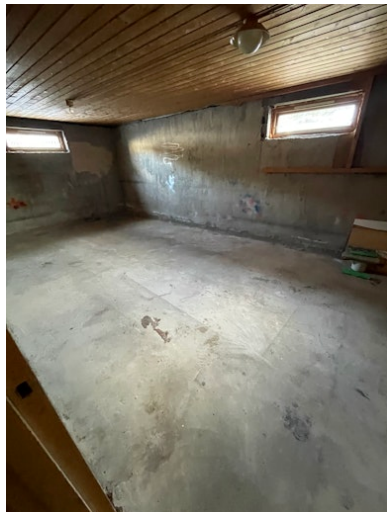
Kalkutslag indikerer fuktvandring gjennom murverket. Eldre drenering kan ha redusert funksjon.

Stedvis salt/kalkutslag avdekket nederst på vegger i kjeller/sokkeletasjen.

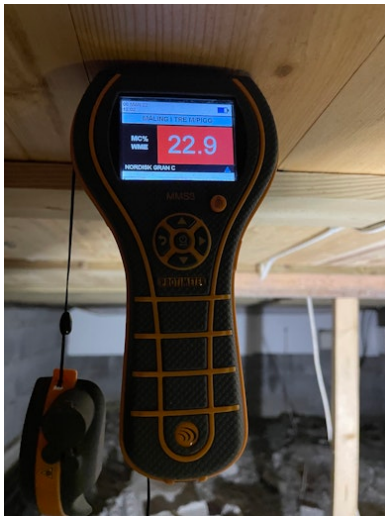
Krypkjeller uten fuktsperre mot grunn og uten etablerte ventiler. Ved fuktmåling er det registrert ca. 23 % fukt i treverk i overliggende bjelkelag. Målt verdi anses som forhøyet og kan gi risiko for fuktskader og biologisk nedbrytning.

Fuktmåling krypkjeller

Tiltak for å redusere fuktbelastningen anbefales, etablering av fuktsperre mot grunnen og forbedret/etablere ventilasjon i krypkjelleren.

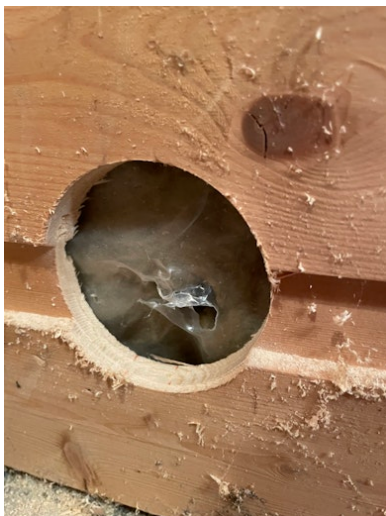
Vegger mot terreng er innvendig isolert og utført med dampsperre på innsiden. Løsningen kan medføre at muren blir kald og at fukt kan kondensere i konstruksjonen. Innvendig isolering av kjellervegger vurderes derfor som en risikokonstruksjon.

Dampsperre i vegg

Ved fremtidig rehabilitering eller negativ utvikling bør veggkonstruksjonen utbedres til en mer fuktsikker løsning.

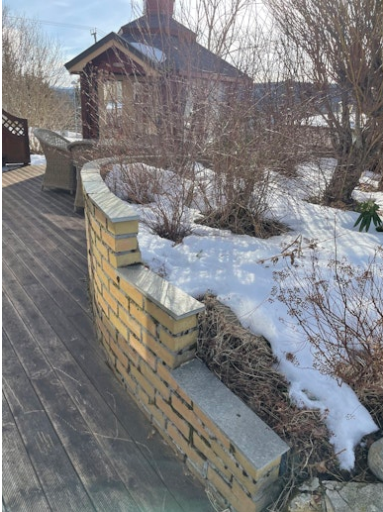
Forstøtningsmur fremstår delvis ute av lodd.

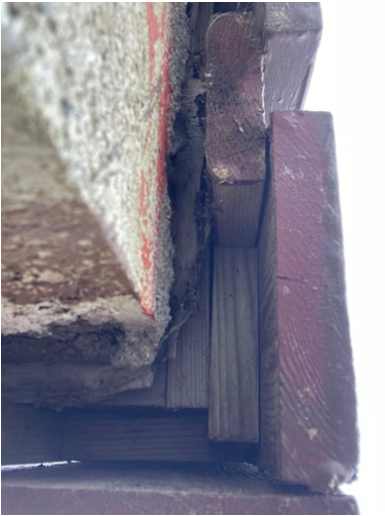
Yttervegger med stående/liggende trekledning. Kledningen fremstår uten dokumentert luftespalte/bakluftung, noe som gir begrenset uttørkingsevne og økt risiko for fuktopphopning i konstruksjonen.

Forholdet vurderes til TG2 grunnet alder, utførelse og registrerte avvik. Vedlikehold, evt skifte av skadde bord og ytterligere undersøkelser av underliggende konstruksjon anbefales.

Kledning uten lufting

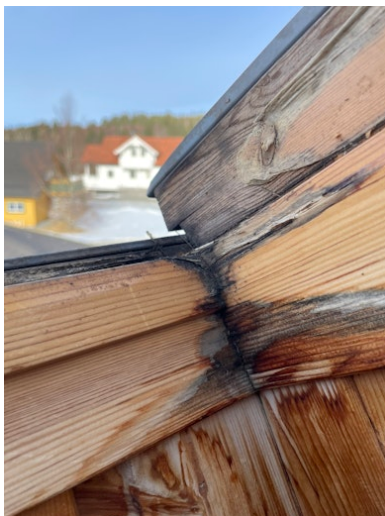
Takvinduer fra byggeår. Det er registrert fuktmerker i innvendige karmen, noe som kan indikere tidligere eller pågående fuktpåvirkning.

Fuktmerker kan indikere lekkasje eller kondensproblematikk rundt vinduet.

Fuktmerker takvindu

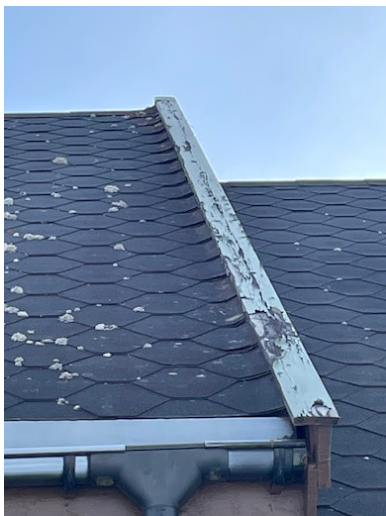
Det er falssende maling og delvis fuktsakder på vindskier og vannbord.

Fuktskade vannbord

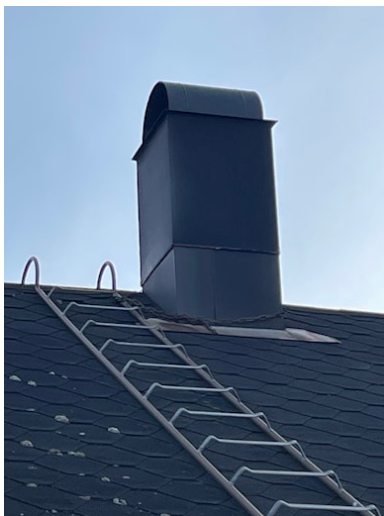
Det er registrert rustdannelse og flassend lakk på pipebeslag og luftehatter. Korrosjon kan over tid svekke beslagets funksjon og tetthet.

Rust på beslag ved pipe

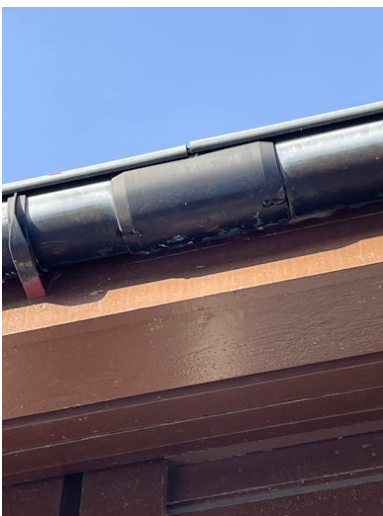
Takrenner og nedløp har passert forventet levetid og tiltak må påregnes.  
Det ble påvist lekkasje fra skjøter i takrenne.

Renneskjøt med lekkasje

Det anbefales utbedring lekkasje i skjøt.  
Vedlikehold/utskifting må påregnes på sikt.

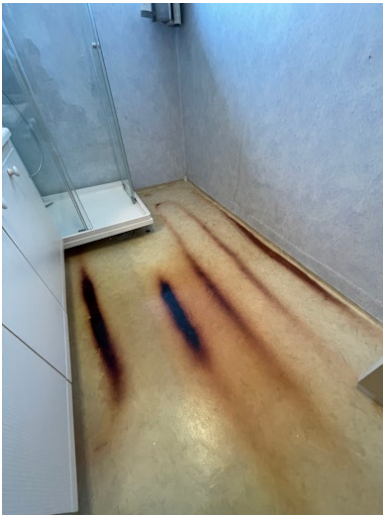
Det er misfarging i gulv etter varmekabler. Det er sprekker og riss i tapet på vegger.

Misfarging gulv

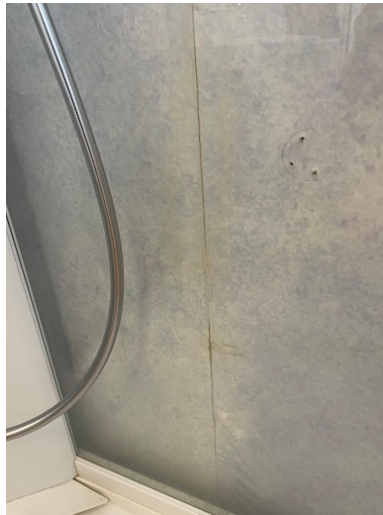
Avvik vegg

Overflater registreres å ha høy slitasjegrad og tiltak må påregnes.  
Det er sprekker og hull i overflater på vegg.  
Gulv har misfarging.

Det er avvik i tettesjikt ved sprekker/hull i belegg på vegg som gjør at badet ikke innehar et godkjent tettesjikt.  
Våtrommet må oppgraderes for å tåle normal bruk etter dagens krav.
