# Tilstandsrapport

Enebolig

Villandveien 6, 4623 KRISTIANSAND S

Oppdragsnr.: 20924-2775

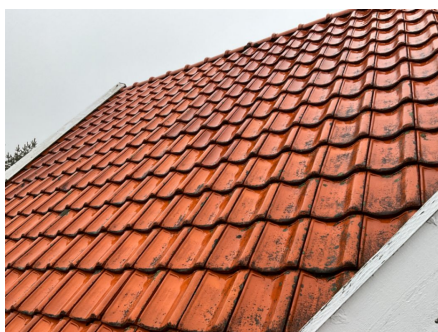
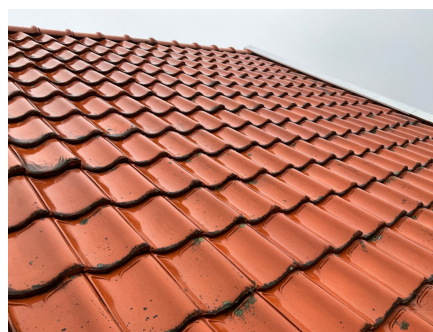
- Når takteking og undertak begynner å bli gamle, øker risikoen for lekkasjer, noe som kan føre til omfattende og kostbare reparasjoner av underliggende konstruksjoner dersom en ikke foretar tiltak på konstruksjonene før dette oppstår.

Bytte takstein ved behov da det ved knekte stein er fare for vann på undertaket og fukt/råte i underliggende konstruksjoner.

Det er fuktmerker i undertaket. Fuktmerker er normalt på eldre bygg, det er ikke unormalt at det ved mye nedbør eller snø kommer vann inn på undertaket.

Eldre takteking og undertak krever jevnlig kontroll og vedlikehold. Det bør påregnes utskiftning av undertak og takteking på sikt som følge av alder og naturlig slitasje. Systematisk vedlikehold og utbedring av skader ved behov kan forlenge takets gjenværende levetid.

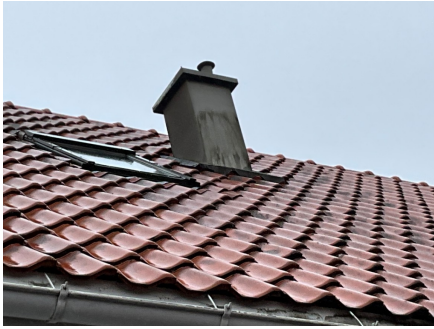
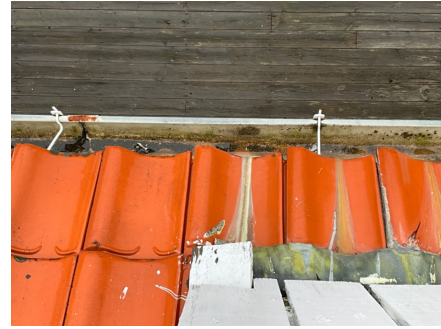
### TG 2 Nedløp og beslag

- Mer enn halvparten av forventet brukstid er passert på renner/nedløp/beslag.
- Rust på kroker.

- Overvåk tilstanden jevnlig. For å få tilstandsgrad 0 eller 1 må beslag/renner/nedløp skiftes ut, men tidspunktet for når dette er nødvendig er vanskelig å si noe om.

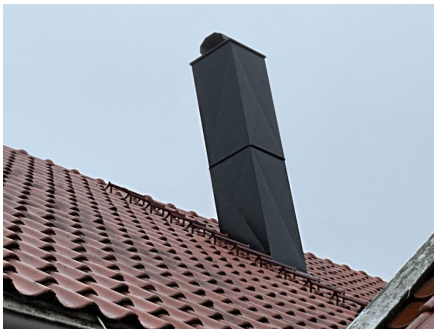
## TG 0 Pipebeslag

På pipen er det nytt beslag av metall.

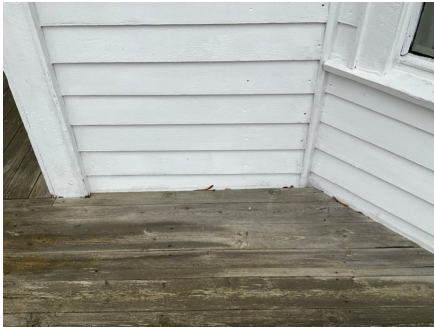
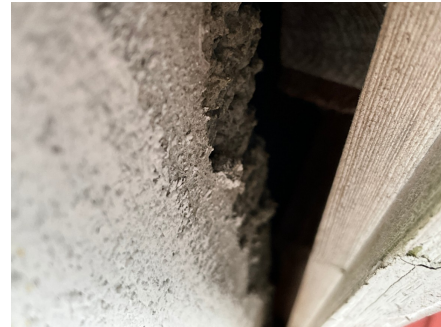
- Uten tilstrekkelig lufting bak bordkledningen kan fuktighet som trenger inn bak bordene eller gjennom veggene innenfra ikke tørke opp. Dette skaper ideelle forhold for råtesopp og muggvekst.

Kledning som står nærme terrassen vil ha økt behov for maling og med fare for fukt og råte i kledningen og bakenforliggende konstruksjoner.

- Mangelfull eller ikke tilstrekkelig lufting av kledningen kan føre til fukt i bakenforliggende konstruksjoner.

Kledningen er montert helt mot veranda.

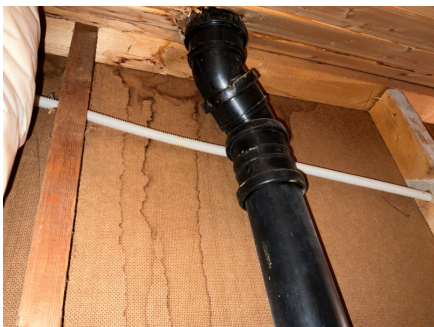
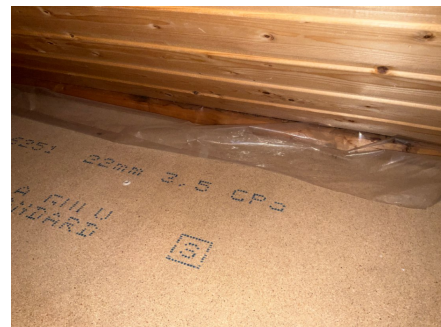
- Det er påvist fuktskjolder/skader i takkonstruksjonen.

Det er registrert fuktskjolder i deler av takkonstruksjonen, blant annet rundt luftpipe og i overgang mellom tak og vegg i nedre del av kott. Fuktmerkene fremstår som eldre, og det ble ikke registrert forhøyede fuktverdier eller aktiv fuktpåvirkning på befaringdagen.

På bakgrunn av registrerte fuktmerker, begrenset tilgjengelighet og bygningens alder settes tilstandsgrad 2.

Registrerte fuktskjolder indikerer at konstruksjonen tidligere kan ha vært utsatt for fuktpåvirkning. Selv om det ikke ble registrert aktiv fukt ved befaring, kan slike merker være tegn på tidligere lekkasje eller kondensproblematikk. Vedvarende fuktpåvirkning i takkonstruksjoner kan over tid føre til utvikling av mugg, råteskader eller redusert bæreevne i trekonstruksjonen.

Fuktmerker rundt gjennomføringene.

Takkonstruksjonen bør følges opp med jevnlig kontroll, særlig ved perioder med kraftig nedbør eller snøbelastning. Ved fremtidig vedlikehold eller arbeider i takkonstruksjonen anbefales det å kontrollere tilstanden nærmere i de områdene hvor fuktmerker er registrert.

JaDersom det oppstår nye fuktmerker eller tegn til lekkasje bør årsaken undersøkes og nødvendige tiltak gjennomføres.

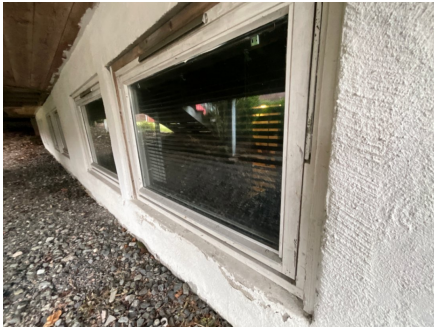
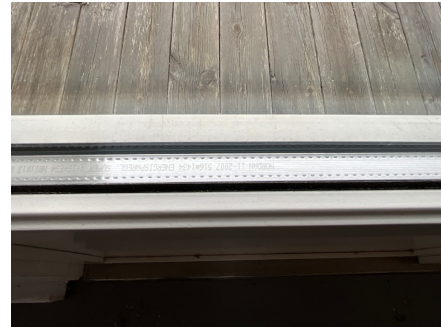
## **TG 2** Vinduer

- Karmene i vinduer er slitte og det er sprekker i trevirket.
- Tilstandsgrad 2 gis når bygningsdelen har vesentlige avvik. Bygningsdelen skal enten ha feil utførelse, en skade eller symptomer på skade, sterk slitasje eller nedsatt funksjon. Graden gis når bygningsdelen trenger vedlikehold eller tiltak i nær fremtid. Graden skal også brukes når delen er gammel og det er grunn til å varsle om faren for skader på grunn av alderen, eller når det er grunn til å overvåke delen spesielt på grunn av fare for større skader eller følgeskader.

Vinduer av eldre dato er mer utsatt for vanninntrenging og kald trekk. Fare for punktering da isolerglass har oppnådd hele sin levetid.

- Det må påregnes noe vedlikehold og at enkelte vinduer må skiftes ut.

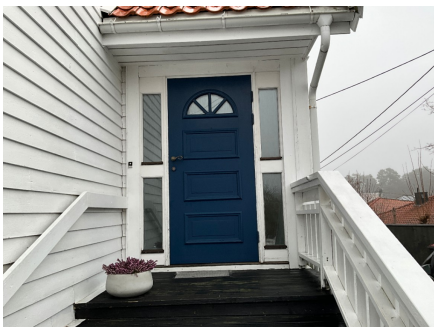
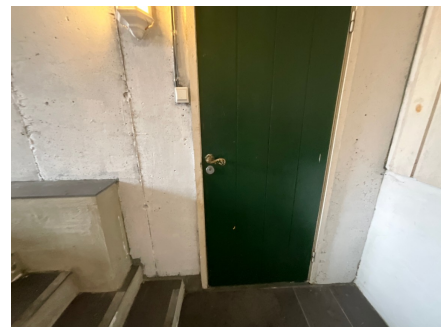
## TG 2 Dører

- Det er påvist utetthet/åpning mellom dørblad og dørkarm. Dvs. at kald trekk kan oppstå.
- Karmene i dører er værslitte utvendig og det er sprekker i trevirket.
- Tilstandsgrad 2 gis når bygningsdelen har vesentlige avvik. Bygningsdelen skal enten ha feil utførelse, en skade eller symptomer på skade, sterk slitasje eller nedsatt funksjon. Graden gis når bygningsdelen trenger vedlikehold eller tiltak i nær fremtid. Graden skal også brukes når delen er gammel og det er grunn til å varsle om faren for skader på grunn av alderen, eller når det er grunn til å overvåke delen spesielt på grunn av fare for større skader eller følgeskader.

Eldre tredører har redusert teknisk og funksjonell standard som følge av alder og normal slitasje. Over tid kan dette medføre svekket tetthet, deformasjoner i dørblad/karmer, redusert isolasjonsevne og økt luftlekkasje. Slitasje i overflatebehandling kan også gi økt risiko for fuktopptak og videre nedbrytning av treverket dersom vedlikehold ikke følges opp.

Forholdet representerer et aldersrelatert avvik, og ytterligere forringelse må påregnes.

Det anbefales jevnlig vedlikehold, herunder overflatebehandling, kontroll av tetningslister, justering av hengsler og beslag samt utbedring av eventuelle lokale skader. Utskiftning må påregnes på sikt som følge av alder og naturlig slitasje.

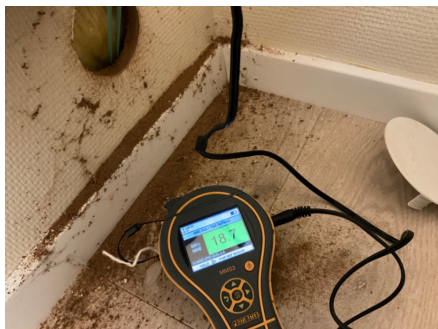
Fuktnivå i området rundt 17–20 vekt% ligger i grenseområdet hvor biologisk aktivitet kan utvikle seg dersom fuktbelastningen vedvarer over tid. Målt verdi indikerer derfor fuktpåvirkning i konstruksjonen.

- Det er gjennom hulltaking påvist høyt fuktnivå inne i trekonstruksjonen i hulltakingen, men ikke påvist fuktskader i dette området. Høy luftfuktighet kan over tid føre til muggvekst eller sverting av materialer. Samtidig kan materialer og konstruksjoner bli ødelagt.

Det ble ikke registrert synlige tegn til fuktskader i området der hulltaking ble utført. Målt fuktnivå indikerer likevel fuktpåvirkning i konstruksjonen. Slike verdier kan forekomme i konstruksjoner mot terreng, særlig i bygg hvor drenering og utvendig fuktsikring har høy alder.

Fuktnivå i trekonstruksjoner rundt 18 vektprosent indikerer økt fuktbelastning i konstruksjonen. Dersom fuktbelastningen vedvarer kan dette over tid gi grunnlag for biologisk aktivitet som muggvekst, sverting av materialer eller nedbrytning av trekonstruksjoner.

18,7 vektprosent, med dampsperre.

Konstruksjonen bør følges opp med jevnlig kontroll for å avdekke eventuell utvikling av fukt eller skader. Dersom fuktbelastningen øker eller det registreres tegn til skade, bør årsaken undersøkes nærmere.

Ved fremtidige tiltak på eiendommen bør drenering, terrengfall og utvendig fuksikring vurderes for å redusere fuktbelastningen mot kjellerveggene.

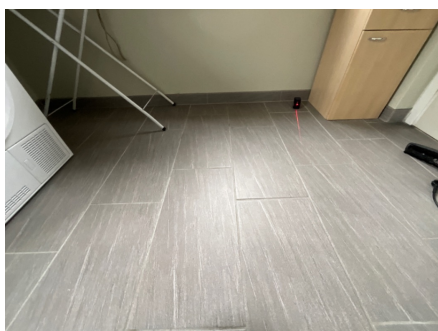
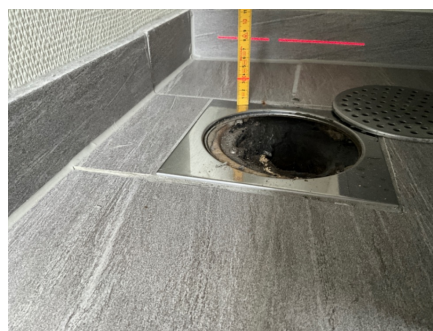
- Det er påvist at flisfuger har riss/sprekker.
- Det er påvist at høydeforskjell fra topp slukrist til gulv/synlig topp membran ved dørterskel er mindre enn 25 mm.
- Det er ved vanntest påvist at vann renner mot dør.

Våtrom uten oppkant ved dør og med utilstrekkelig fall til sluk har økt risiko for at vann kan renne ut av rommet ved lekkasje eller utilsiktet vannsøl. Dette kan medføre fuktskader i tilstøtende rom og bygningskonstruksjoner.

**Kostnadsestimat: Under 20 000**

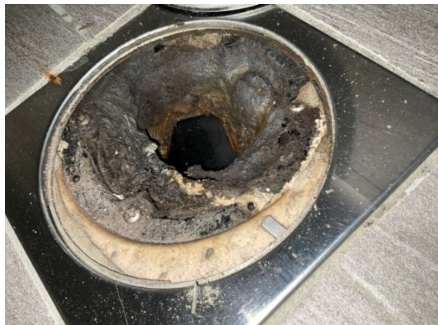
### TG 2 Sluk, membran og tettesjikt

Det er ikke registrert synlige tegn til lekkasje eller fuktskade ved befaring. Hulltaking og fuktmåling i tilstøtende konstruksjon viste normale verdier. Manglende dokumentasjon på utførelse medfører redusert forutsigbarhet knyttet til membranens utførelse, detaljer rundt slukt og forventet levetid. Tilstandsgrad 2 settes på bakgrunn av alder, samt behov for økt oppfølging i videre brukstid.

- Det er viktig å merke seg at levetiden til en membran varierer basert på kvalitet, installasjon og bruk. Eldre membraner kan bli sprø og sprekke opp, noe som fører til at de mister sin vanntettende funksjon. Dette kan resultere i vannlekkasjer gjennom vegger og gulv og fuktskader.

Sprekker i membran oppstår typisk i overgang mellom sluk og gulv, deler av dette området er dekket av fliselim og fugemasse og er ikke tilgjengelig for kontroll. Hull i dette område vil kunne føre til skader i konstruksjonen.

Det anbefales jevnlig visuell kontroll av fuger, slukovergang og gjennomføringer. Ved fremtidig oppussing bør full utskifting av membran og sluk vurderes.

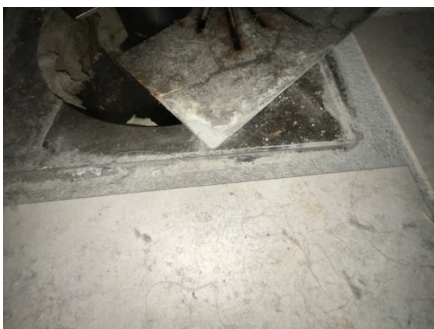
### ! TG 2 Sluk, membran og tettesjikt

Sprekker i membran oppstår typisk i overgang mellom sluk og gulv, deler av dette området er dekket av fliselim og fugemasse og er ikke tilgjengelig for kontroll. Hull i dette område vil kunne føre til skader i konstruksjonen.

Det anbefales jevnlig visuell kontroll av fuger, slukovergang og gjennomføringer. Ved fremtidig oppussing bør full utskifting av membran og sluk vurderes.

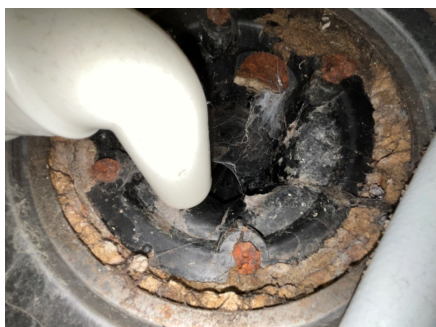
### ⚠ TG 2 Sluk, membran og tettesjikt

Sprekker i membran oppstår typisk i overgang mellom sluk og gulv, deler av dette området er dekket av fliselim og fugemasse og er ikke tilgjengelig for kontroll. Hull i dette område vil kunne føre til skader i konstruksjonen.

Det anbefales jevnlig visuell kontroll av fuger, slukovergang og gjennomføringer. Ved fremtidig oppussing bør full utskifting av membran og sluk vurderes.

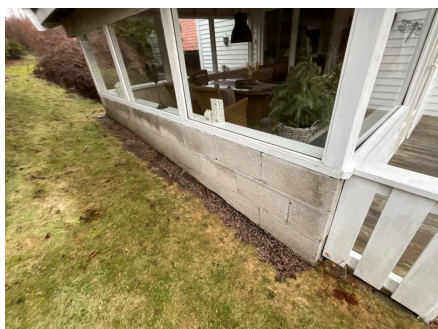
Ny puss bør etableres, vann kan trenge inn i murene og gjøre skader i form av frostspreng og lede vann og fukt inn i bygget.

Blokker av Leca som jevnlig utsettes for vann vil forvitne, blokkene bør derfor pusses og/eller dekkes inn slik at de ikke står i vann.

Ikke puss på blokkene.

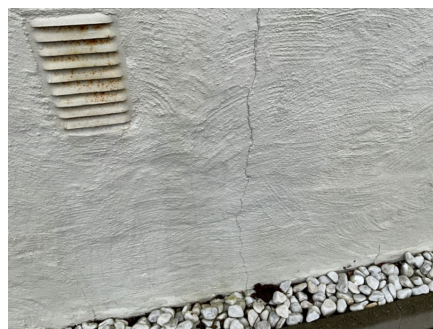
Sprekk i murene.
