Sjarmerende, velholdt enebolig på solskinnstomt! 2 garasjer | Blindvei | Barnevennlig

| Tilstandsrapport | 35 |

Befaringsdato: 08.04.2026

Rapportdato: 09.04.2026

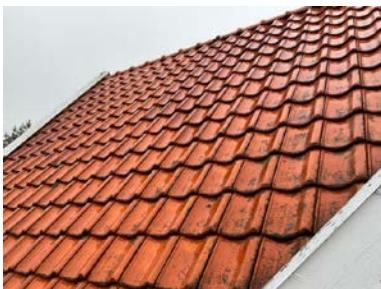
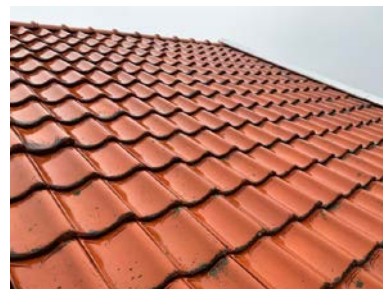
- Når taktekking og undertak begynner å bli gamle, øker risikoen for lekkasjer, noe som kan føre til omfattende og kostbare reparasjoner av underliggende konstruksjoner dersom en ikke foretar tiltak på konstruksjonene før dette oppstår.

Det er fuktmerker i undertaket. Fuktmerker er normalt på eldre bygg, det er ikke unormalt at det ved mye nedbør eller snø kommer vann inn på undertaket.

Bytte takstein ved behov da det ved knekte stein er fare for vann på undertaket og fukt/råte i underliggende konstruksjoner.

Eldre taktekking og undertak krever jevnlig kontroll og vedlikehold. Det bør påregnes utskiftning av undertak og taktekking på sikt som følge av alder og naturlig slitasje. Systematisk vedlikehold og utbedring av skader ved behov kan forlenge takets gjenværende levetid.

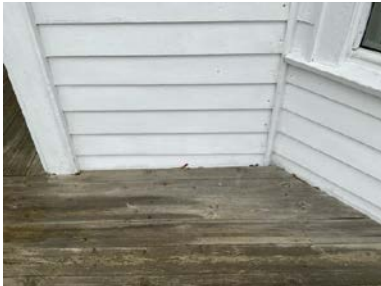
Kledning som står nærme terrassen vil ha økt behov for maling og med fare for fukt og råte i kledningen og bakenforliggende konstruksjoner.

Kledningen er montert helt mot veranda.

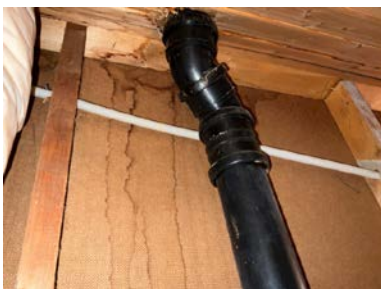
- Det er påvist fuktskjolder/skader i takkonstruksjonen.

Det er registrert fuktskjolder i deler av takkonstruksjonen, blant annet rundt luftepipe og i overgang mellom tak og vegg i nedre del av kott. Fuktmerkene fremstår som eldre, og det ble ikke registrert forhøyede fuktverdier eller aktiv fuktpåvirkning på befaringsdagen.

På bakgrunn av registrerte fuktmerker, begrenset tilgjengelighet og bygningens alder settes tilstandsgrad 2.

Fuktmerker rundt gjennomføringene.

Takkonstruksjonen bør følges opp med jevnlig kontroll, særlig ved perioder med kraftig nedbør eller snøbelastning. Ved fremtidig vedlikehold eller arbeider i takkonstruksjonen anbefales det å kontrollere tilstanden nærmere i de områdene hvor fuktmerker er registrert. Ja dersom det oppstår nye fuktmerker eller tegn til lekkasje bør årsaken undersøkes og nødvendige tiltak gjennomføres.

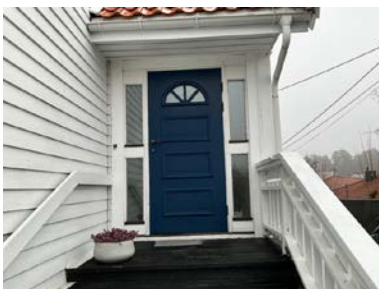
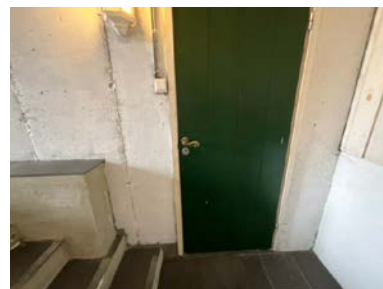
- Det er påvist utetthet/åpning mellom dørblad og dørkarm. Dvs. at kald trekk kan oppstå.
- Karmene i dører er værslitte utvendig og det er sprekker i trevirket.
- Tilstandsgrad 2 gis når bygningsdelen har vesentlige avvik. Bygningsdelen skal enten ha feil utførelse, en skade eller symptomer på skade, sterk slitasje eller nedsatt funksjon. Graden gis når bygningsdelen trenger vedlikehold eller tiltak i nær fremtid. Graden skal også brukes når delen er gammel og det er grunn til å varsle om faren for skader på grunn av alderen, eller når det er grunn til å overvåke delen spesielt på grunn av fare for større skader eller følgeskader.

Eldre tredører har redusert teknisk og funksjonell standard som følge av alder og normal slitasje. Over tid kan dette medføre svekket tetthet, deformasjoner i dørblad/karmer, redusert isolasjonsevne og økt luftlekkasje. Slitasje i overflatebehandling kan også gi økt risiko for fuktopptak og videre nedbrytning av treverket dersom vedlikehold ikke følges opp.

Forholdet representerer et aldersrelatert avvik, og ytterligere forringelse må påregnes.

Det anbefales jevnlig vedlikehold, herunder overflatebehandling, kontroll av tetningslister, justering av hengsler og beslag samt utbedring av eventuelle lokale skader. Utskiftning må påregnes på sikt som følge av alder og naturlig slitasje.

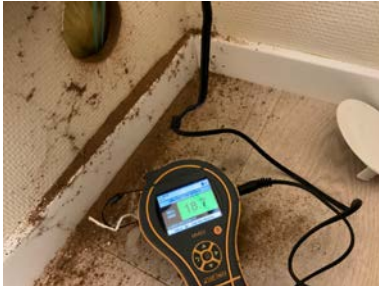
Fuktnivå i området rundt 17–20 vekt% ligger i grenseområdet hvor biologisk aktivitet kan utvikle seg dersom fuktbelastningen vedvarer over tid. Målt verdi indikerer derfor fuktpåvirkning i konstruksjonen.

- Det er gjennom hulltaking påvist høyt fuktnivå inne i trekonstruksjonen i hulltakingen, men ikke påvist fuktskader i dette området. Høy luftfuktighet kan over tid føre til muggvekst eller sverting av materialer. Samtidig kan materialer og konstruksjoner bli ødelagt.

Det ble ikke registrert synlige tegn til fuktskader i området der hulltaking ble utført. Målt fuktnivå indikerer likevel fuktpåvirkning i konstruksjonen. Slike verdier kan forekomme i konstruksjoner mot terreng, særlig i bygg hvor drenering og utvendig fuktsikring har høy alder.

18,7 vektprosent, med dampsperre.

- Det påviste fuktnivå gir grunn til å overvåke konstruksjonen jevnlig for å se utvikling over tid, og eventuelt foreta tiltak for å unngå fuktskader.

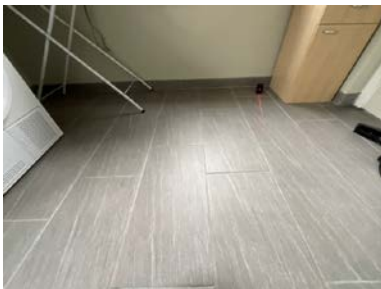
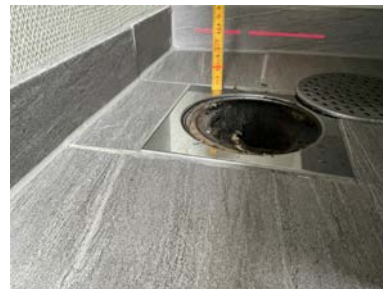
- Det er påvist at flisfuger har riss/sprekker.
- Det er påvist at høydeforskjell fra topp slukrist til gulv/synlig topp membran ved dørterskel er mindre enn 25 mm.
- Det er ved vanntest påvist at vann renner mot dør.

Våtrom uten oppkant ved dør og med utilstrekkelig fall til sluk har økt risiko for at vann kan renne ut av rommet ved lekkasje eller utilsiktet vannsøl. Dette kan medføre fuktskader i tilstøtende rom og bygningskonstruksjoner.

Kostnad er satt for lokal utbedring av registrerte avvik.

Kostnadsestimat: Under 20 000

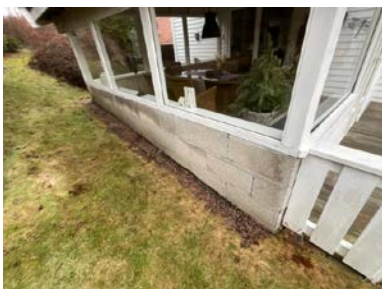
Blokker av Leca som jevnlig utsettes for vann vil forvitne, blokkene bør derfor pusses og/eller dekkes inn slik at de ikke står i vann.

Ikke puss på blokkene.

Ny puss bør etableres, vann kan trenge inn i murene og gjøre skader i form av frostspreng og lede vann og fukt inn i bygget.

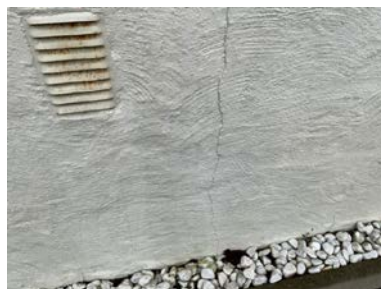
Sprekk i murene.
