# Tilstandsrapport

Selveierleilighet

Kiellands gate 9, 1767 HALDEN

Befaringsdato: 11.09.2025

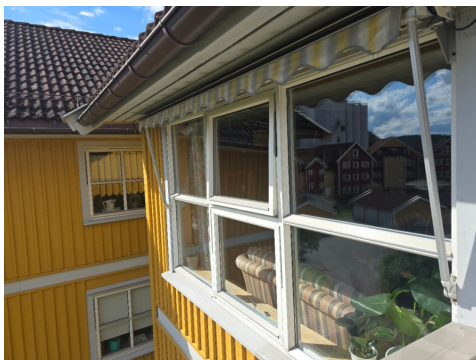
### ! TG 2 Vinduer

- Karmene i vinduer er slitte og det er sprekker i trevirket.

Vinduene mot sør har utvendig vedlikeholdsbehov.

Maling flasser og det er registrert tørkesprekker.

- Det må foretas lokal utbedring.

Utføre vedlikehold av vinduene for å bevare den forventede levetiden til vinduene.

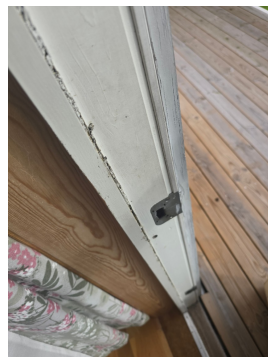
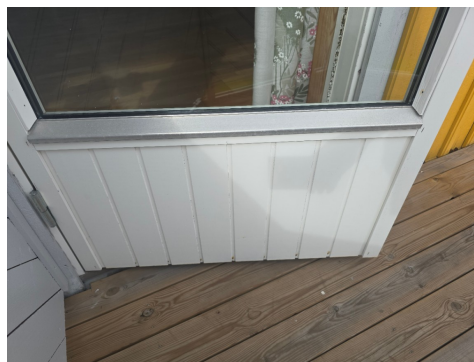
### ! TG 2 Dører

- Karmene i dører er værslitte utvendig og det er sprekker i trevirket.

Behov for utvendig vedlikehold av balkongdør, samt at pakning i karmen er ødelagt.

- Det må foretas lokal utbedring.

Utføre vedlikehold og skifte pakning på døren for å bevare levetiden til balkongdøren.

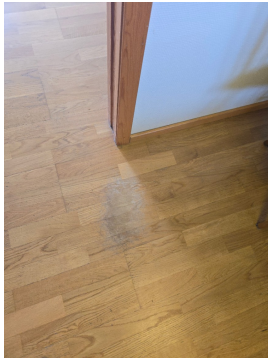
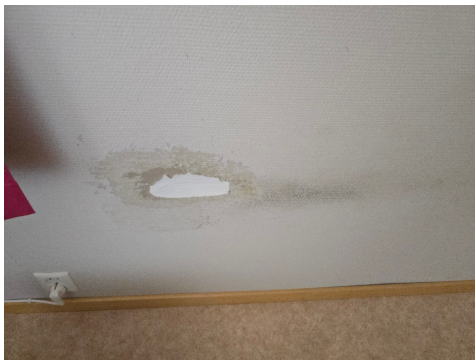
### ! TG 2 Overflater

Vannlekkasje i 2024 fra baderommet, parkett i gang og stue ble fuktutsatt.

Skader, merker og slitasje på parkettgulv i hele leiligheten.

Parkett ved kjøleskap hr tidligere blitt fuktutsatt.

Stedvis noe merker og bruksslitasje på glassfiberstrie.

Noe merker på vinylbelegg.

Sprekk i plateskjøter ved vinduer på hovedsoverom.

Sprekk i plateskjøter i tak i bod/garderobesrom.

Stor skade på vegg på det minste soverommet.

Leiligheten har en eldre standard, så det må forventes oppussing av hele leiligheten.

Fuktutsatt parkettgulv må da skiftes.

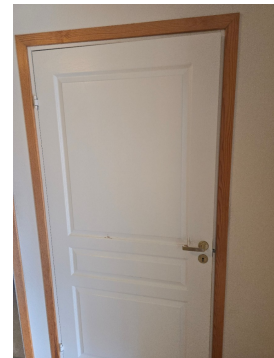
## ! TG 2 Innvendige dører

Det er registrert bruksslitasje og merker på flere av innerdørene. Dør til badrom går i anslaget ved funksjonsprøving.

- Tiltak:
- Enkelte dører må justeres.

Ved oppussing av leiligheten må det forventes å utføre utskiftning av innerdørene i leiligheten.

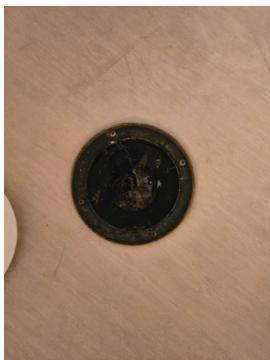
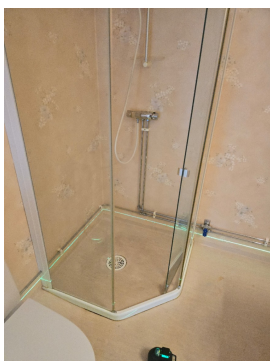
### 1. ETASJE > BAD

Det er registrert bruksslitasje og merker på gulvbelegg. Registrert sprekk i plateskjøt i tak.

- Manglende oppgradering av våtrommet medfører høy risiko for at konstruksjonene ikke vil tåle vanlig bruk av vann eller lekkasjer. Selv om det er dusjkabinett, er det fortsatt en betydelig risiko for at våtrommets konstruksjoner ikke tåler lekkasjer. Dette kan føre til fuktskader på tilstøtende konstruksjoner.

Baderommet har en alder som tilsier at det er modent for oppussing.

**Kostnadsestimat: Over 300 000**

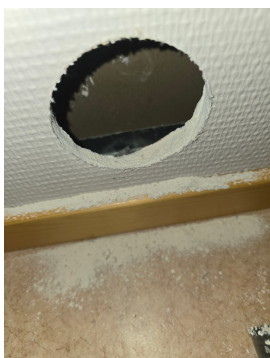
### TG 1 Tilliggende konstruksjoner våtrom

Hulltakning er foretatt, men det er ikke mulig med fuktmålinger siden det kun er stålstendere og gipsplater i vegg mot baderommet. Det er derfor ingen trekonstruksjon å måle fuktinnhold i på veggene mot baderommet.

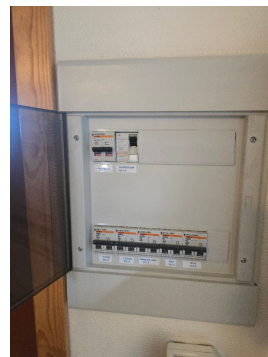
El-skap er underdimensjonert etter dagens behov,

Ved oppussing av leiligheten må det nok medregnes å øke utbedringer i forhold til antall kurser.
