# Seljevegen 10 B 2409 ELVERUM

## Tilstandsrapport Eierskifte

Boligtype: Leilighet i flermannsbolig

Byggeår: 2011

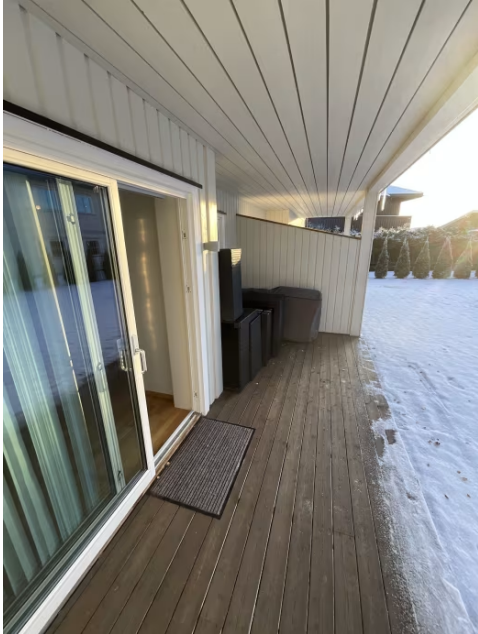
Viser terrasse med adgang fra stue og terreng.

Ingen vesentlige avvik eller skader ble registrert.

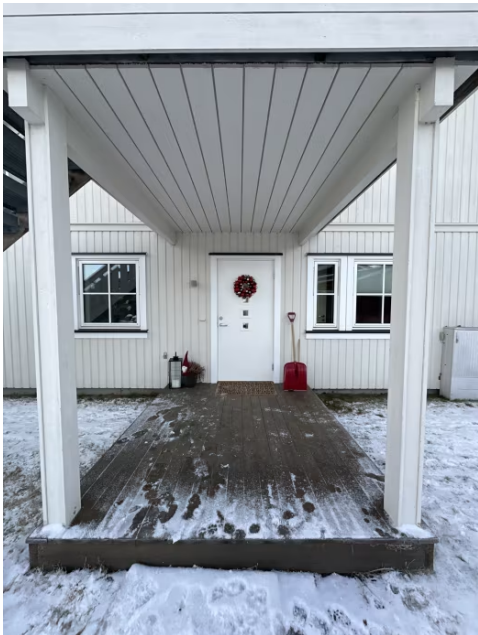
Overbygd tak ved inngangspartiet, impregnert tregulv, størrelse er ca. 6 m<sup>2</sup>.

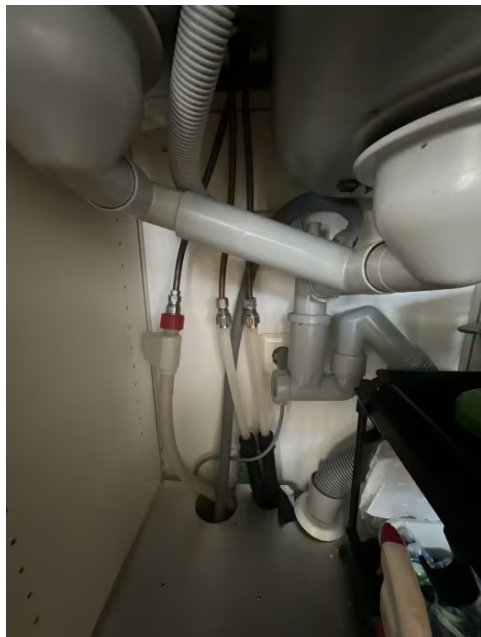
Viser vann og avløpsinstallasjoner under.

Det er ikke påvist tegn på at det er montert komfyrvakt eller lekkasjedeteksjon ved oppvaskmaskin/oppvaskkum, dette er et krav på kjøkkenet utifra alder. Med tanke på sikkerhet anbefales det å ettermontere vannstoppeventil og komfyrvakt.

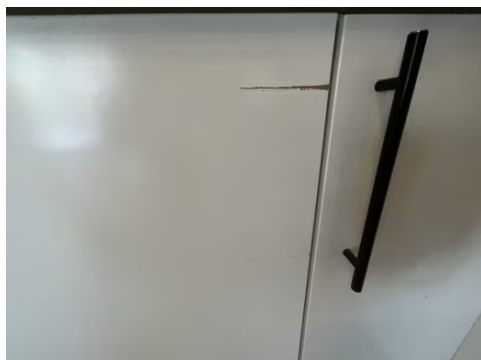
Viser rype i front på underskap.

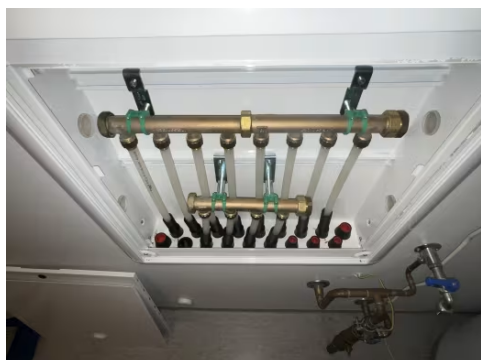
Vannrør med rør i rør system fra fordelerskap plassert teknisk rom frem til sanitærinstallasjoner på badet, vaskerom og kjøkken.

Ingen lekkasjer eller skader ble registrert, generelt anbefales regelmessig testing av hovedstoppekrane for å kontrollere at den stenger ved en eventuell lekkasje. Hovedstoppekrane og rørkurser i fordelerskap anbefales merket for god oversikt.

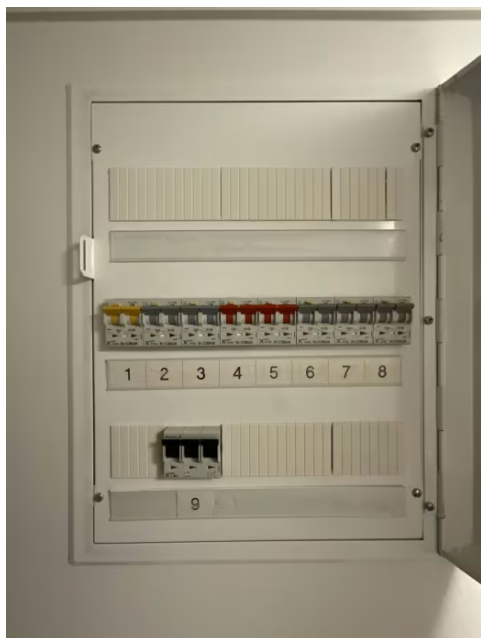
Viser sikringskap plassert på teknisk rom.

Samsvarserklæring på utført arbeid bør fremskaffes.

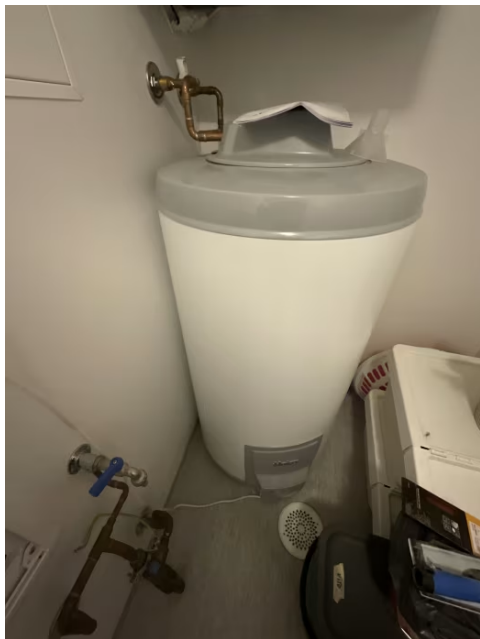
Det er ikke påvist tilfredsstillende el-tilkobling av varmtvannstank iht. gjeldende forskrift.

Viser bereder plassert i teknisk rom.

Bereder tilkoblet stikkontakt. Det bør etableres tilfredsstillende el-tilkobling etter gjeldende forskrift.

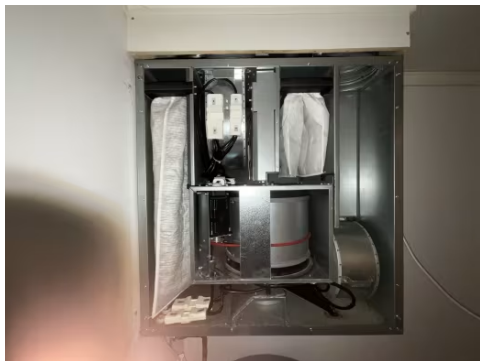
TG2 på grunn av manglende service/ vedlikehold. Funksjon og tilstand må vurderes av fagmann.

Ventilasjonsaggregatet har en forventet levetid på ca 25 år. Med bakgrunn i alder er det økende risiko for feil som krever utbedring/utskifting.

Viser ventilasjonsaggregat innvendig.

Service på ventilasjonsanlegget anbefales.

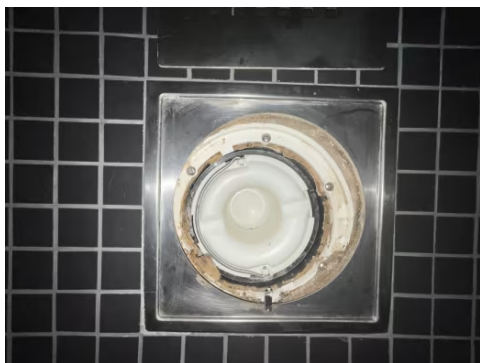
Målt høydeforskjell fra topp flis ved dørterskel til topp slukrist på 20 mm og tilfredsstillende ikke kravet på 25 mm. Fremstår litt under 1:50 fall i dusjsonen. Varierende fallforhold ved gulv og stedvis flate partier. Ingen synlig tettesjikt ved døråpning.

Gulvskinne for dusjhjørne danner en sperre mot sluk. Anbefales at det etableres åpning ved skinne eller at det monteres dusjvegger uten gulvskinne.

Viser sluk i dusjsonen.

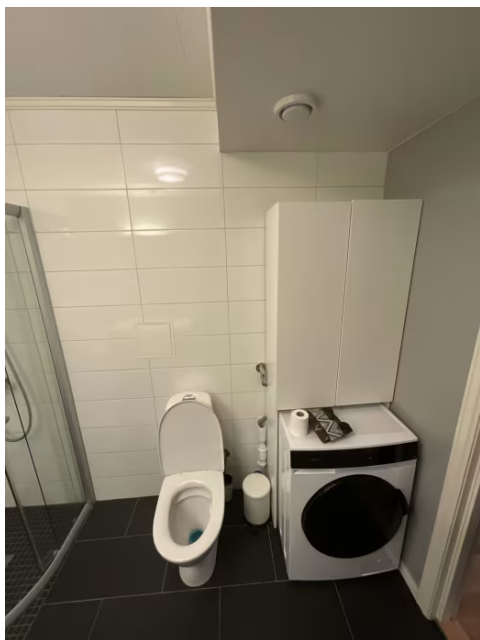
Det ble registrert «bom» i gulvflis ved toalett. «Bom» kan blant annet oppstå visst det ikke er påført tilstrekkelig med flislim eller at flisa har mistet vedheft til underlaget. Løpende observasjoner anbefales da fliser med «bom» kan løsne over tid.

Viser gulvstående toalett og opplegg for vaskemaskin.

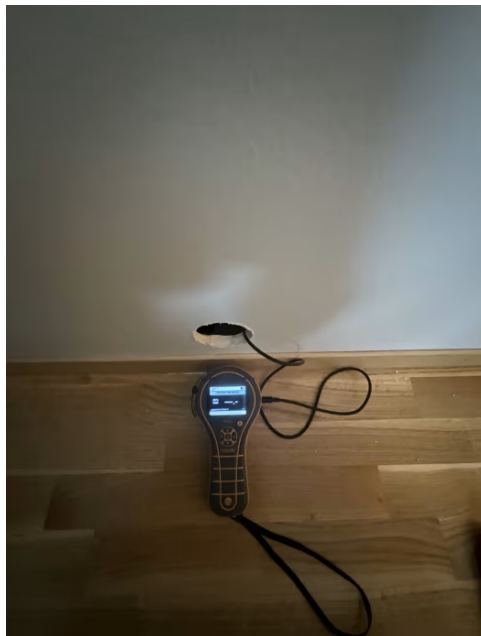
Det er foretatt hulltaking med 73 mm hullbor fra tilstøtende rom (soverom). Undersøkelsen viser ingen tegn til skader eller fukt i konstruksjonen.
