# Seljevegen 10 B 2409 ELVERUM

## Tilstandsrapport Eierskifte

Boligtype: Leilighet i flermannsbolig

Byggeår: 2011

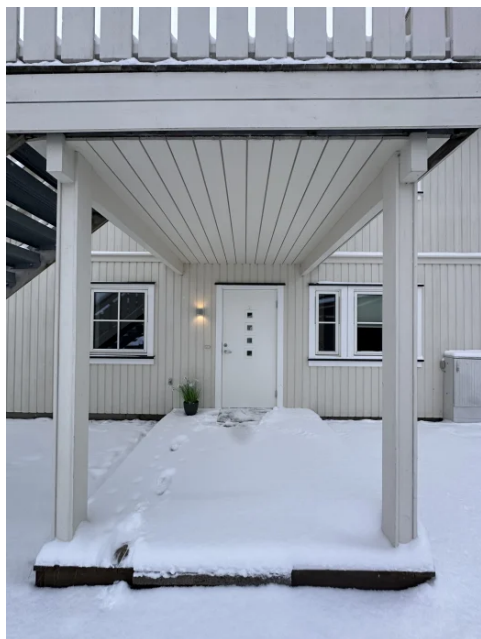
Overbygd platting ved inngangspartiet, impregneret tregulv, størrelse er ca. 6 m<sup>2</sup>.

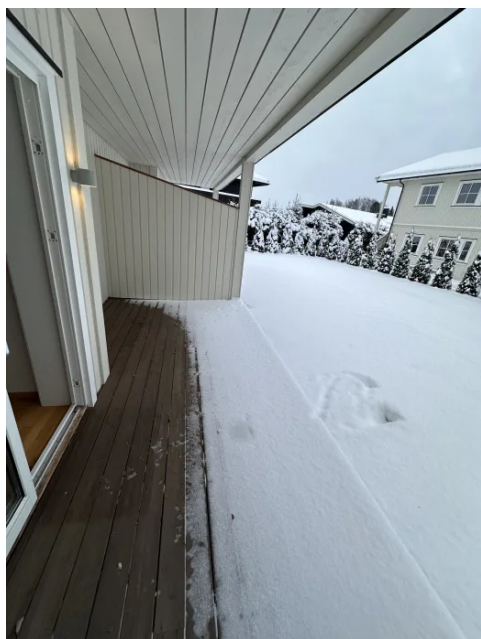
Viser terrasse med adkomst fra stue og terreng.

Utgang fra stue til terrasse med levegg og impregneret tregulv, størrelse er ca. 10 m<sup>2</sup>.

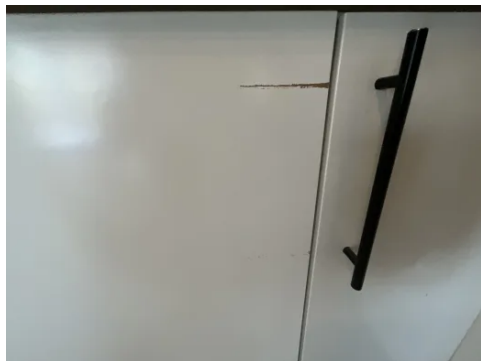
Viser ripe i front på underskap.

Det er ikke påvist tegn på at det er montert komfyrvakt eller lekkasjedeteksjon ved oppvaskmaskin/oppvaskkum, dette er et krav på kjøkkenet utifra alder. Mindre ripe på front registrert.

Med tanke på sikkerhet anbefales det å ettermontere vannstoppeventil og komfyrvakt.

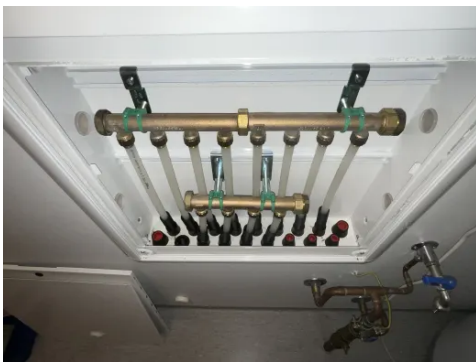
Vannrør med rør i rør system fra fordelerskap plassert teknisk rom frem til sanitærinstallasjoner på bad, vaskerom og kjøkken. Hovedstoppekrane og rørkurser i fordelerskap anbefales merket for god oversikt.

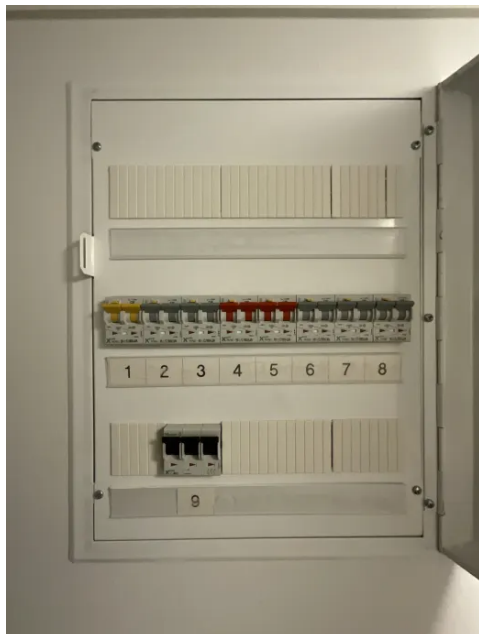
Viser sikringsskap plassert på teknisk rom.

Ja

Samsvarserklæring på utført arbeid bør fremskaffes.

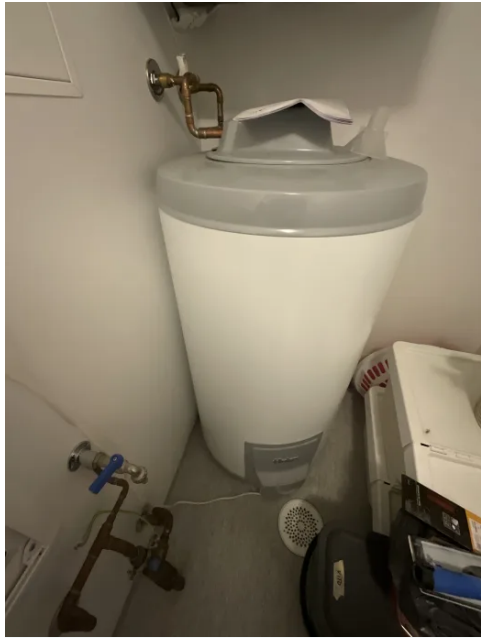
Viser bereder plassert i teknisk rom.

Bereder tilkoblet stikkontakt. Det bør etableres tilfredsstillende el-tilkobling etter gjeldende forskrift.

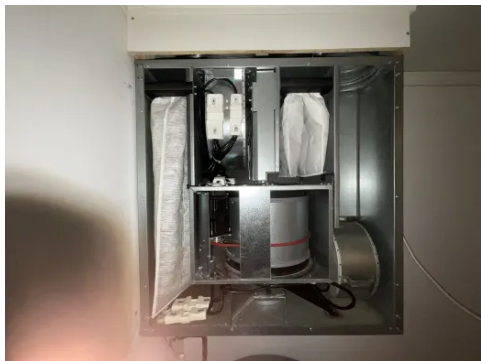
Viser ventilasjonsaggregat innvendig.

Service på ventilasjonsanlegget anbefales.

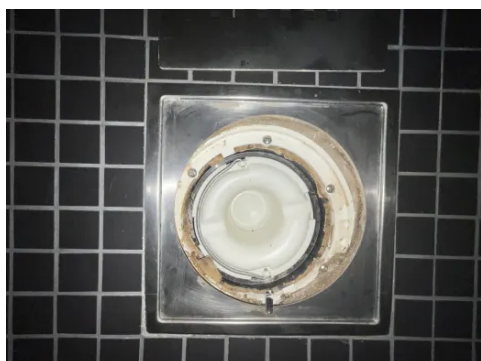
Viser sluk i dusjsonen.

Ingen symptomer på skader ble registrert på befaringsdagen.

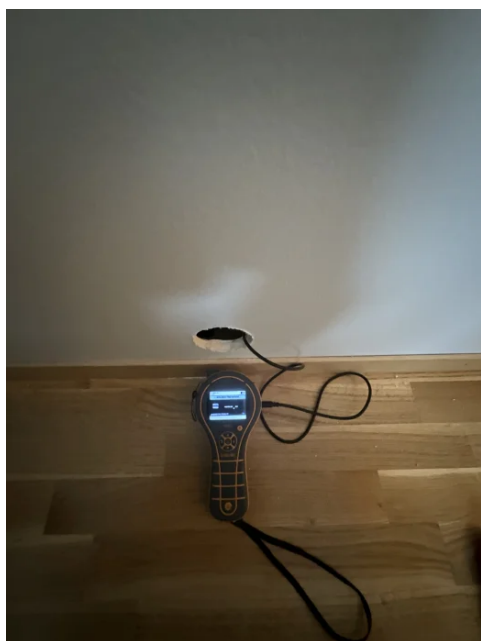
Det er foretatt hulltaking med 73 mm hullbor fra tilstøtende rom (soverom).

Undersøkelsen viser ingen tegn til skader eller fukt i konstruksjonen.
