# Karsetgutua 94 2323 INGEBERG

## Tilstandsrapport Eierskifte

Boligtype: Enebolig

Byggeår: 1976

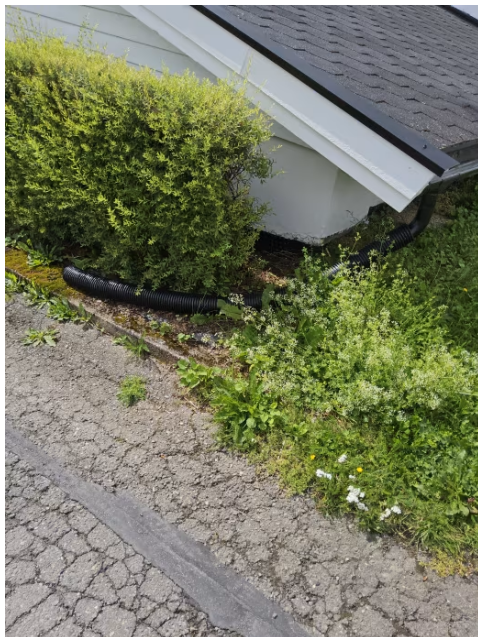
Bilde viser taknedløp avsluttet over bakken.

Dreneringens tilstand har påvirkning på underetasjens bruksområder og bygningstekniske tilstand. Drenering er nedgravd og skjult, og av den grunn må estimert tilstand vurderes ut i fra alder. Estimert teknisk levetid på drensssystem har et betydelig sprang, og er mellom 20 - 60 år. Av nevnte grunner er det vanskelig å angi noen eksakt tilstand, men basert på alder er restlevetiden vurdert til å være usikker. Terrengtet rundt bygget har stedvis fall mot grunnmuren. Forholdet øker fuktbelastningen på grunnmuren. Vann fra yttertaket er ikke ledet vekk fra bygningen/grunnmuren i tilstrekkelig grad. Forholdet kan føre til økt fuktbelastning på grunnmuren og drenssystemet, og bør utbedres. Det registreres salt/kalkutslag på innvendig grunnmursflater som indikerer fukttransport gjennom grunnmuren.

Basert på ovennevnte forhold bør underetasjen holdes under oppsikt for å fange opp eventuell negativ utvikling.

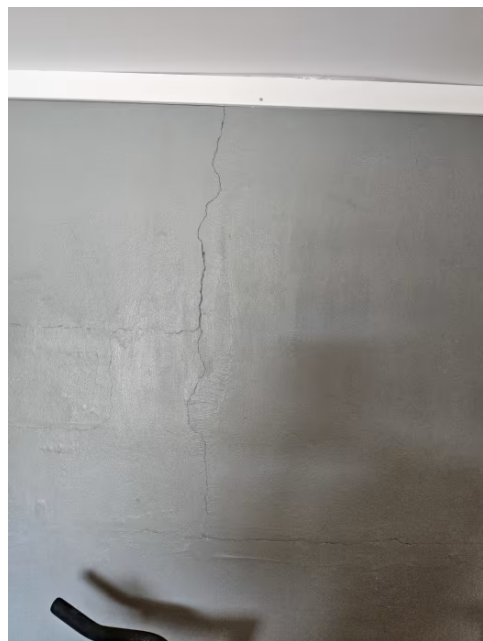
Bilde viser sprekk i grunnmur.

| Det registreres riss/ sprekker i grunnmuren. | |

| Det registreres mineralutslag (salt/kalkutsalg) i overflater i garasje, noe som er et symptom på fuktvandring gjennom grunnmur. | |

| Det anbefales å foreta en gjenpussing av sprekker i grunnmur, slik at forholdet kan observeres over tid, med tanke på om dette er under utvikling eller er stabilt. | |

| Det påviste avviket gir grunn til å overvåke konstruksjonen for å se utvikling over tid, og eventuelt foreta tiltak for å unngå fuktskader. | |

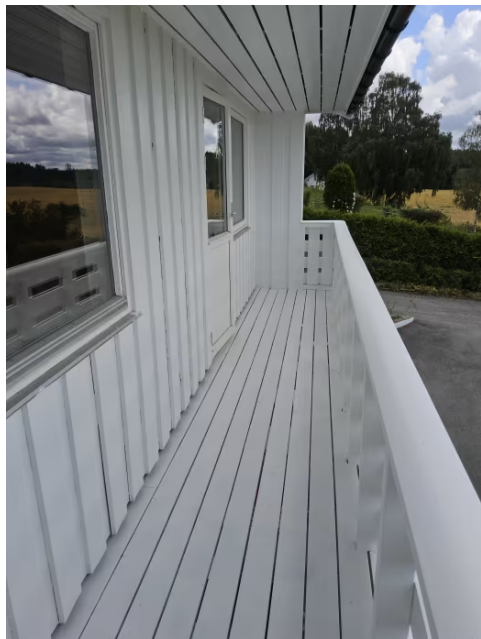
Bilde viser balkong.

| Er det avvik på rekkverkshøyde og åpninger i rekkverket i forhold til gjeldene byggt teknisk forskrift på befaringstidspunktet? | Ja |

| For å lukke avviket må høyden på rekkverket heves til dagens krav på 100 cm. | |

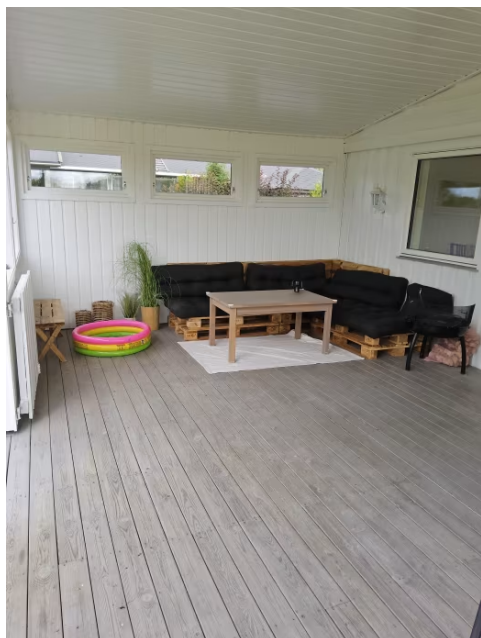
Bilde viser terrasse.

| Er det avvik på rekkverkshøyde og åpninger i rekkverket i forhold til gjeldene byggt teknisk forskrift på befaringstidspunktet? | Ja |

For å lukke avviket om rekkverkshøyde må høyden på rekkverket heves til dagens krav på 100 cm.

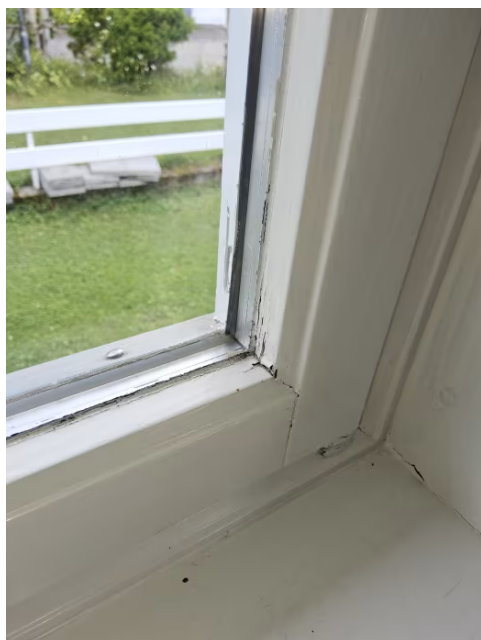
Bilde viser symptom på fuktproblematikk på vindu.

Det registreres symptomer på fuktproblematikk på karm i hybel og ett soverom i 1. etasje. Vinduer fra byggeår har nådd en høy alder og skader/punkteringer i tiden som kommer er påregnelig.

Overflatebehandlinger bør påregnes.

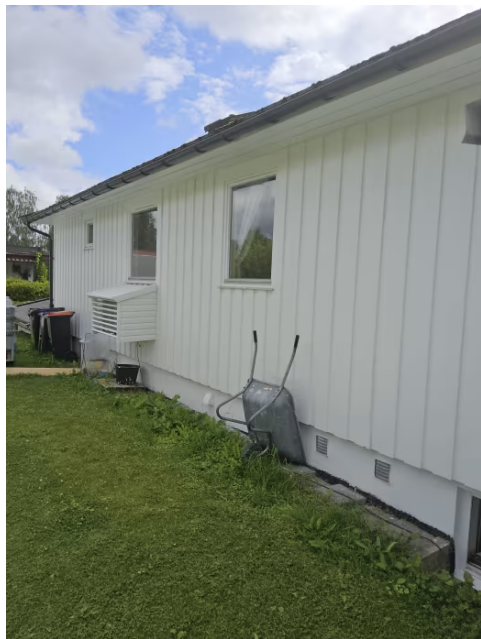
Bilde viser yttervegg.

| Er det påvist skjevheter/riss/sprekker/setninger? | Ja |

| Videre undersøkelser av fagkyndig anbefales. | |

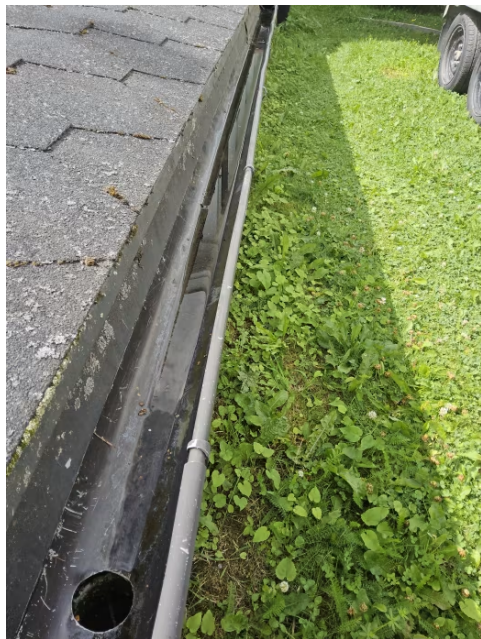
Bilde viser takrenne med motfall.

| Renner og nedløp har nådd en alder hvor skader vil være påregnelig. Det registreres motfall på enkelte takrenner, noe som medfører økt fare for skader og lekkasjer. | |

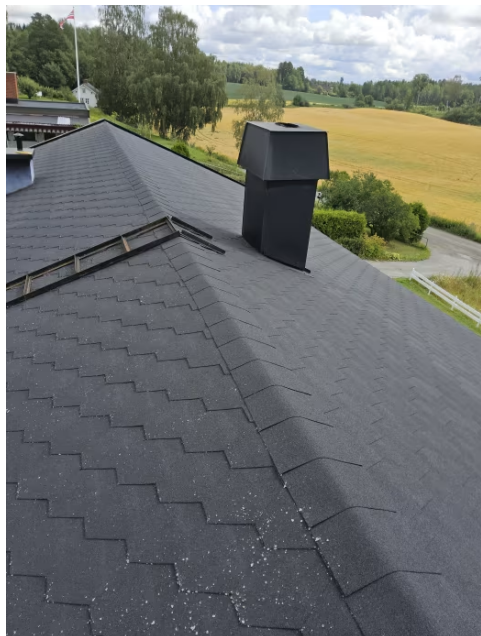
Bilde viser taktekking.

| Er det skader på takstein, mosegroing, buler i papp, rust eller bulker i plater? | Ja |
| Har tekkingen nådd en alder som gir økt risiko for skader eller følgeskader? | Ja |

| Basert på ovennevnte forhold anbefales jevnlig ettersyn slik at tiltak kan iverksettes ved behov. Mose anbefales fjernet. | |

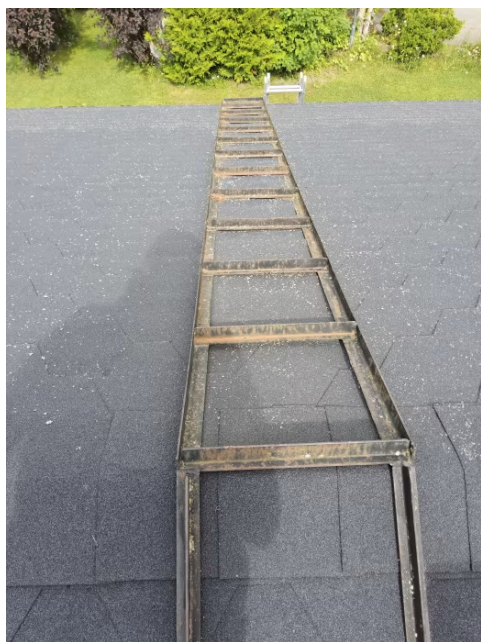
Bilde viser takstige.

| Er det manglende stige/adkomst for feier og eller skader på stige? | Ja |

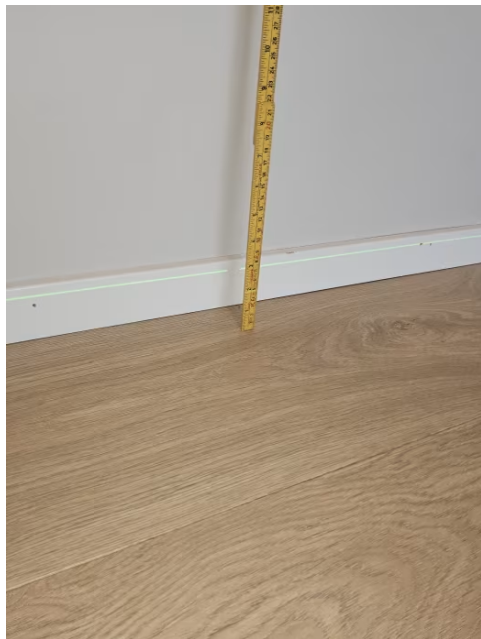
Bilde viser måling av etasjeskiller.

| Kontroll av etasjeskille utføres med nivelleringslaser. Det tas stikkprøver i to retninger i minst to rom per etasje der det lar seg gjøre. Med bruk av nivelleringslaser ble det registrert et avvik på 17 mm. Det registreres i tillegg knirk i gulv. | |

| Det vurderes at det ikke er behov for umiddelbare tiltak, men ved eventuell legging av nytt gulv som stiller krav til planhet av underlaget, bør avretting påregnes. | |

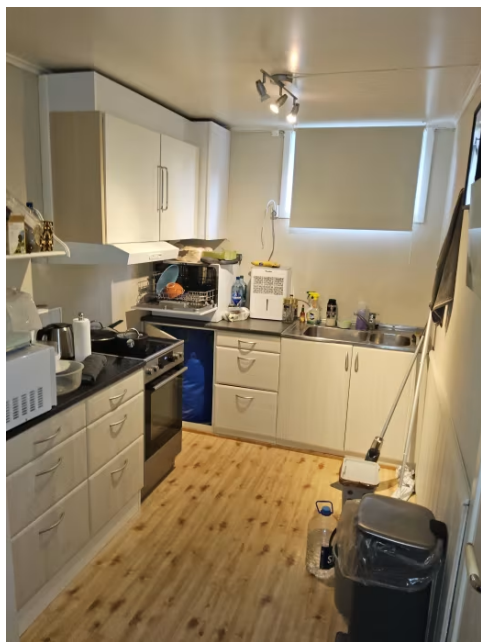
Bilde viser kjøkken.

Vurdering: Overflater har nådd en alder og slitasjegrad hvor det vil være naturlig å gjennomføre tiltak. Deler av Kjøkkeninnredningen bærer preg av slitasje og det registreres fuktskjolder rundt varmtvannsbereder.

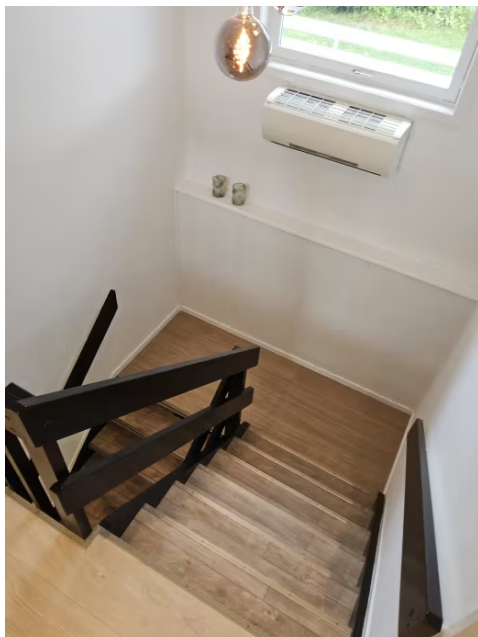
Bilde viser trapp.

Det anbefales å redusere avstanden mellom trinn og mellom rekkverk slik at åpningen ikke overstiger 10cm.

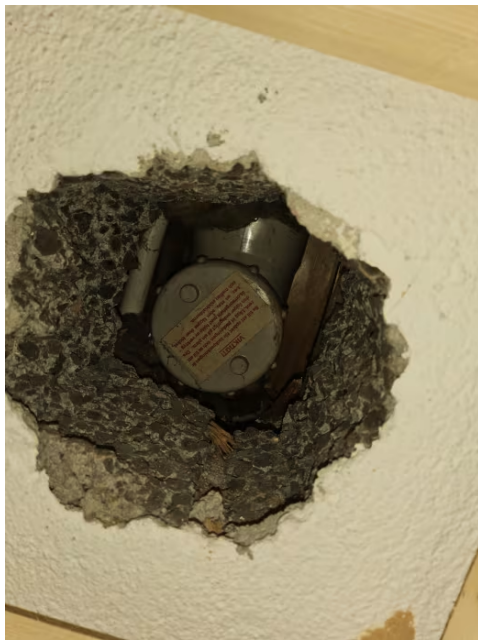
Bilde viser stakeluke.

Innvendige avløpsrør fra byggeår har nådd en høy alder og gir økt risiko for skader i tiden som kommer.

Tiltak kan bli nødvendig. Forholdet bør holdes under oppsikt.

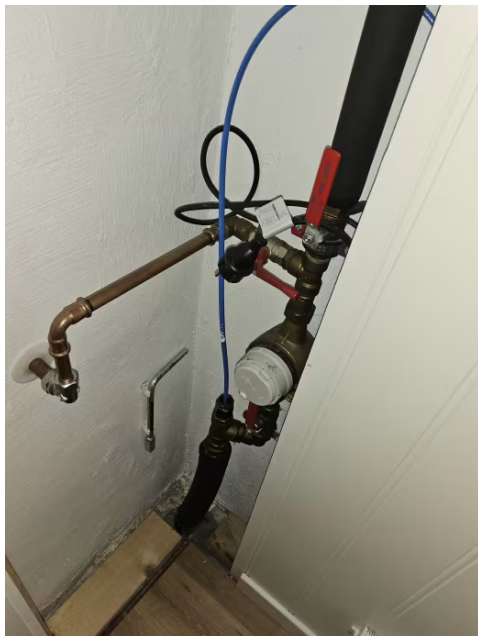
Bilde viser hovedstoppekran.

Det vurderes at det ikke er kontrollert avrenning til avløp eller sluk og skader vil oppstå ved lekkasjer fra rørfordeling. Vannrør fra byggeåret har nådd en alder hvor det vil være økt risiko for lekkasjer.

Det bør etableres en automatisk vannstopper i tilknytning til åpen rørfordeling. Vannrør bør holdes under oppsikt for å fange opp eventuelle skader/lekkasjer.

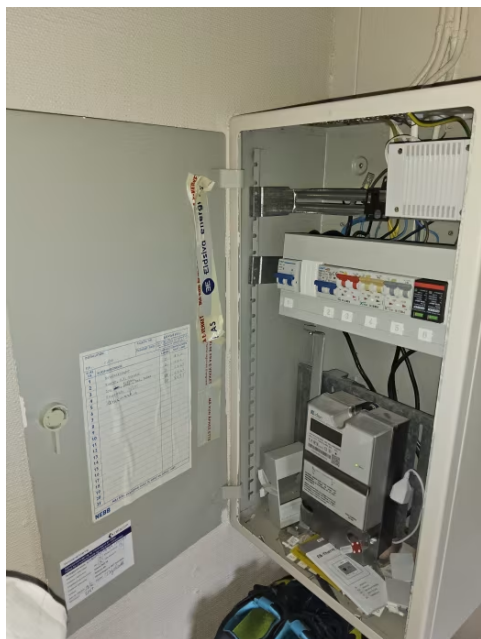
Bilde viser sikringsskap i hybel.

Samsvarserklæring på utført arbeid bør fremskaffes, alternativt så bør det gjennomføres en utvidet el-kontroll av en elektrofaglig person og nødvendige tiltak vurderes deretter. Kursfortegnelse bør oppdateres.

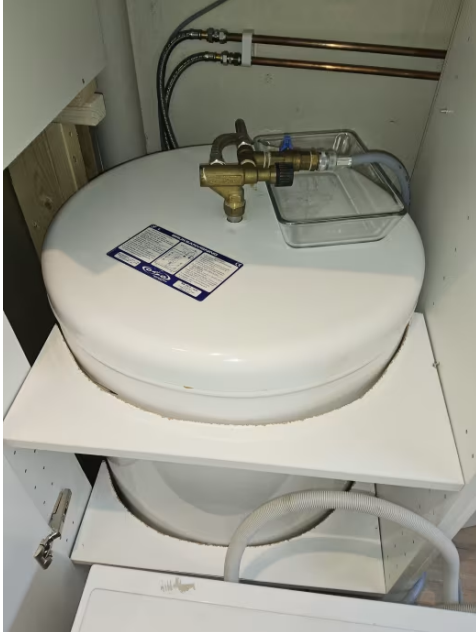
Bilde viser varmtvannsbereder.

En utskifting av bereder som følge av oppnådd alder (over 20 år) er påregnelig.

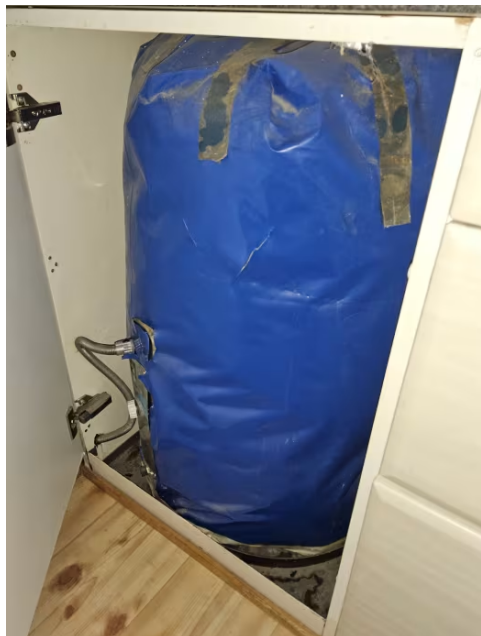
Bilde viser varmtvannsbereder.

Varmtvannsbereder er plassert i rom uten sluk/overløp eller annen sikring mot fuktskader. Konsekvens kan være at det oppstår fuktskader hvis lekkasje fra varmtvannsbereder skulle oppstå. Det registreres rust og skader på kjøkkeninnredningen som indikerer lekkasje fra berederen.

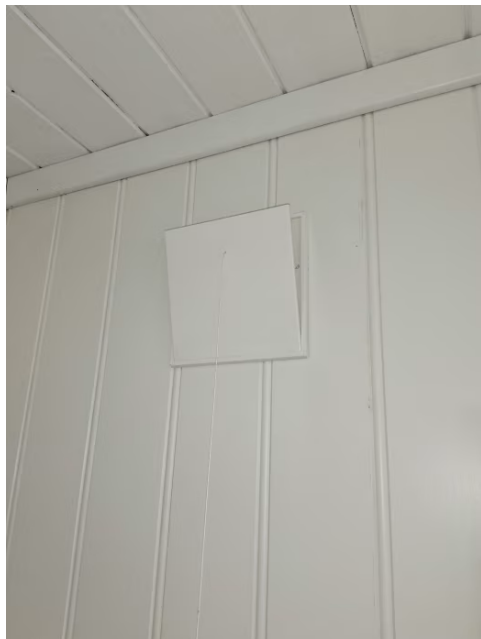
Bilde viser klaffventil på yttervegg.

Flere klaffventiler på yttervegg anbefales etablert.

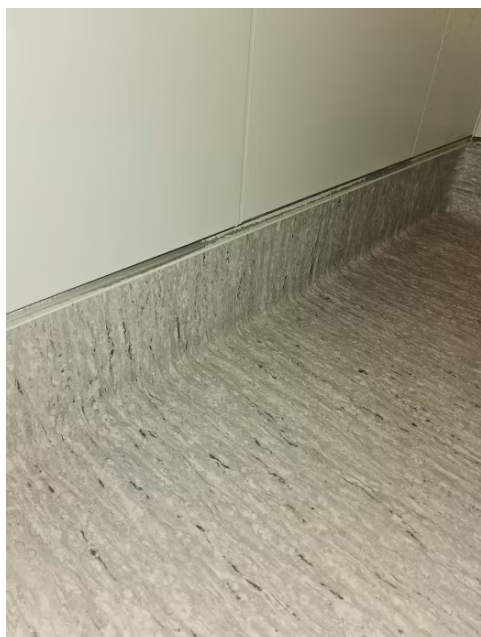
Bilde viser manglende bruk av fugemasse mellom bunnlist og baderomsplater.

Det er liten høydeforskjell fra topp sluk til tettesjikt ved døråpning og det er risiko for at eventuelt lekkasjevann renner ut gjennom døråpning.

Vindu er plassert i våtsone. Forholdet medfører risiko for fuktskader på vinduet og omliggende veggkonstruksjon.

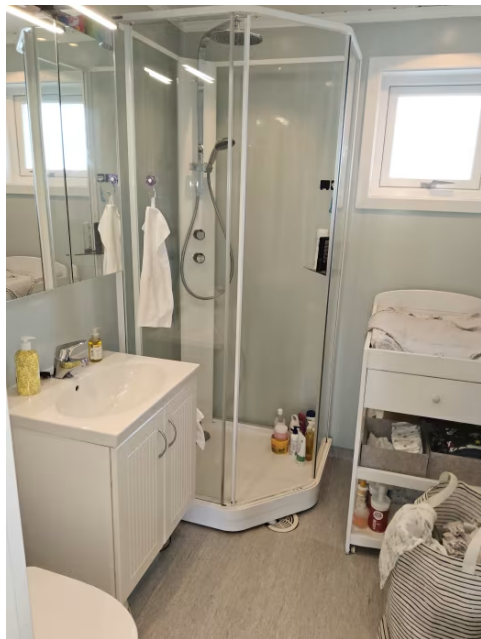
Bilde viser bad.

Overgang mellom sluk og membran er uoversiktlig. Det kan derfor ikke verifiseres at utførelsen er korrekt, eller at lekkasjesikkerheten er ivaretatt. Det er ikke synlige mansjetter / tettesjikt ved rørgjennomføringer i vegg og det er ikke framlagt noen dokumentasjon på utførelsen. Tettheten er derfor usikker. Det er ikke benyttet fugemasse mellom bunnlist og baderomsplater. Forholdet medfører økt fare for fuktoppsug i baderomsplater. Med bakgrunn i ukjent alder på badet kan membraner ha passert anbefalt brukstid.
