Tilstandsrapport

Fritidsbolig

Kråvegen 72, 5650 TYSSE

Befaringsdato: 18.09.2024

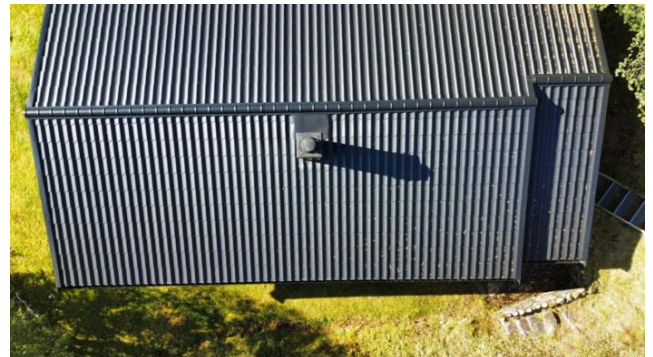
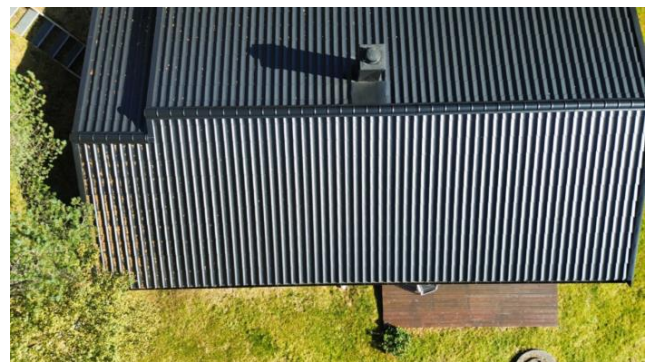
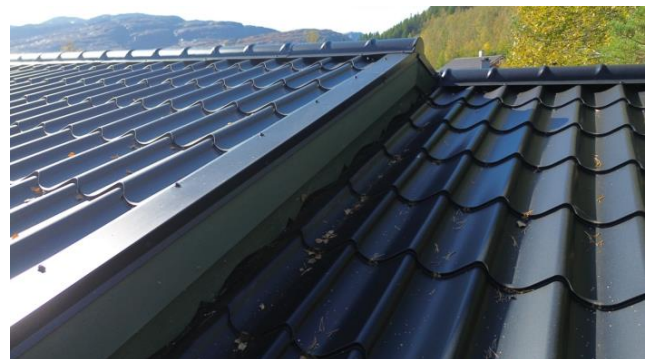
TG 2 Nedløp og beslag

Pipe over tak med beslag.
Takrenner og nedløp av lakkert aluminium fra 2019 med nedløp til terreng.
Kontrollert for generell slitasje, utførelse og avvik.

Kostnadsestimat: Ingen umiddelbar kostnad

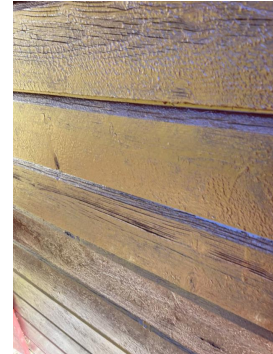
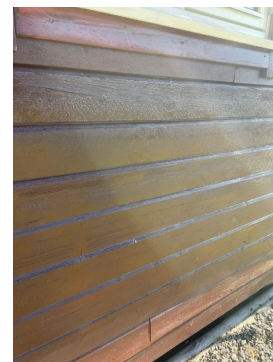
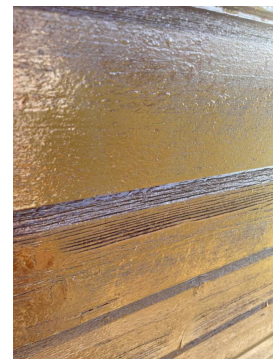
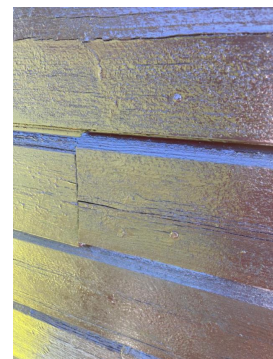
TG 2 Veggkonstruksjon

Det er bindingsverk konstruksjon med liggende trekledning fra byggeår.
Det er utført stikkprøver i underkant av kledning, rundt vinduer og dører, samt visuelt kontroll.

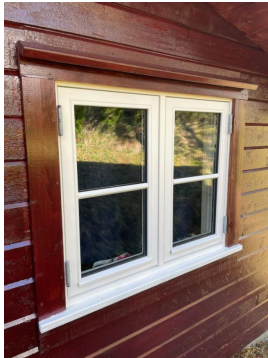
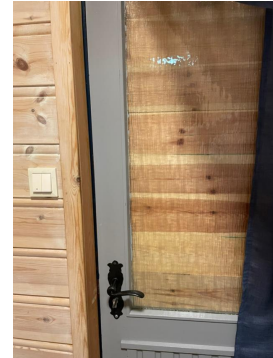
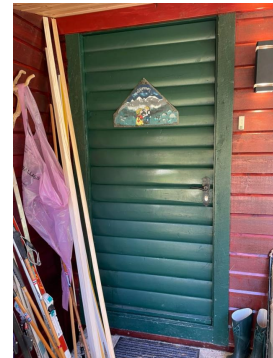
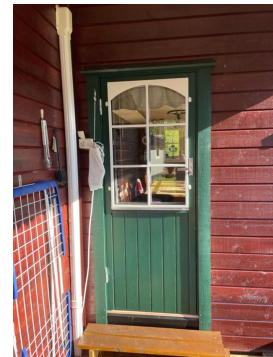
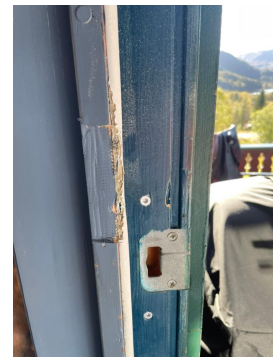
TG 2 Dører

Det er noe bruksslitasje.
Det er avvik på tetningslist ved balkongdør.

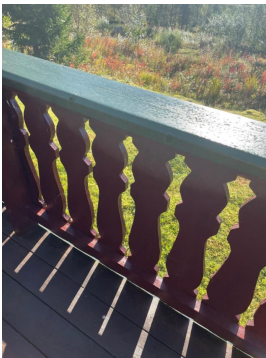
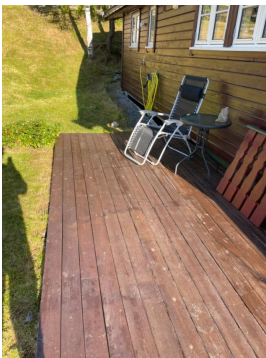
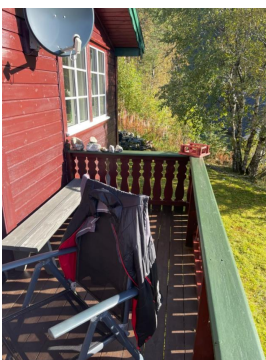
! TG 3 Utvendige trapper

Utvendig av tre og gittertrinn er testet.
Kontrollert for funksjon og sikkerhet.

- Rekkverk må monteres for å lukke avviket.

Kostnadsestimat: Under 10 000

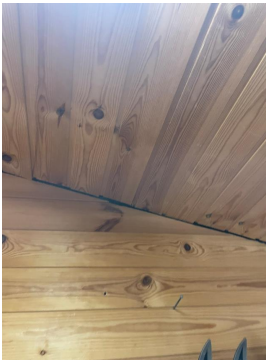
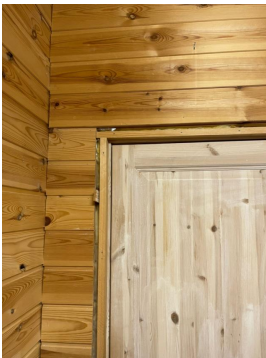
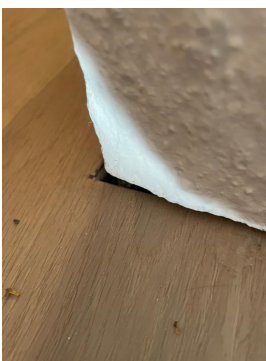
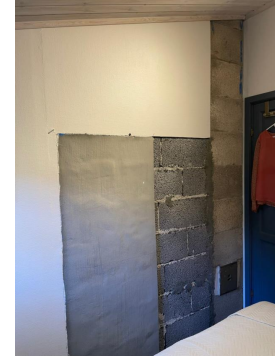
TG 2 Etasjeskille/gulv mot grunn

Etasjeskille i trebjelkelag bygget som stubbeloft fra byggeår, er kontrollert for nedbøyning og svikt.
Horisontalt avvik målt med laser.

- Målt høydeforskjell på mellom 10 - 20 mm innenfor en lengde på 2 meter. Tilstandsgrad 2 gis med bakgrunn i standardens krav til godkjente måleavvik.
- Målt høydeforskjell på over 15 mm gjennom hele rommet. Tilstandsgrad 2 gis med bakgrunn i standardens krav til godkjente måleavvik.

- For å få tilstandsgrad 0 eller 1 må høydeforskjeller rettes opp. Det vil imidlertid sjelden være økonomisk rasjonelt som et enkeltstående tiltak i en bolig som dette. Dersom boligen en gang skal renoveres, kan man vurdere slike tiltak.

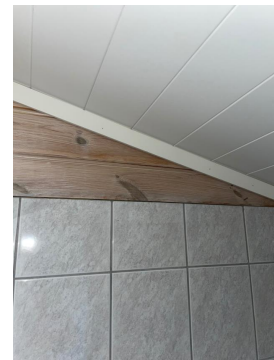
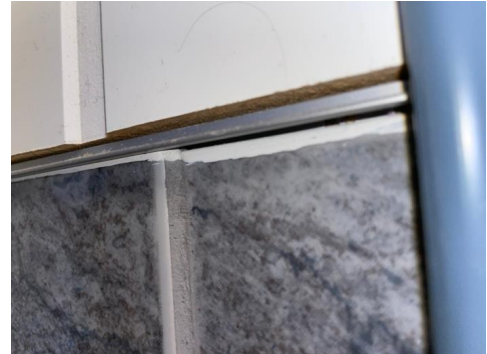
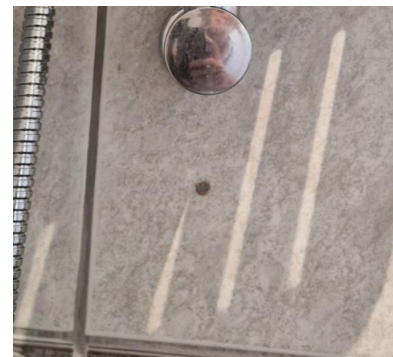
! TG 2 Overflater vegger og himling

Vegger og himling er sjekket for sprekk i fuger, bom i fliser, utførelse og generell slitasje

Uegnete materiale bør fuktbeskyttes, dette for å hindre fuktskader.
Overfaltene fungerer med sår fra tidligere baderomsmøbel.

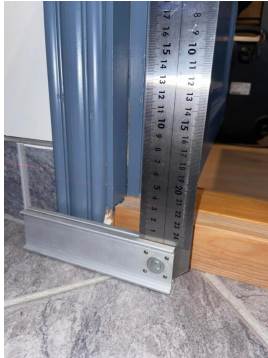
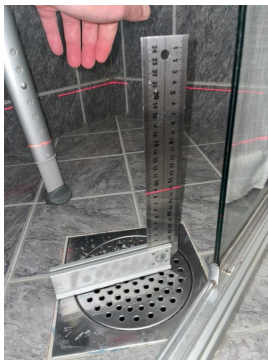
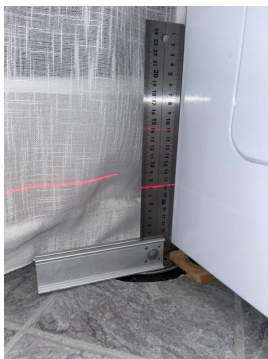
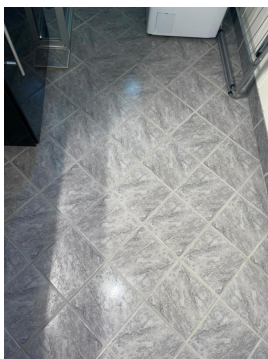
- Mer enn halvparten av forventet brukstid er passert på membranløsningen.
- Det er avvik:
- Tettesjiktet rundt sluket (klemring) er ikke utført fagmessig.

Smøremembran fra 2005.

Ved utett tettesjikt eller ikke fagmessig utført arbeid ved klemring i sluk, kan det komme fuktighet inn i konstruksjonen.

- Installering av tett dusjkabinett anbefales.
- Overvåk tilstanden jevnlig. For å få tilstandsgrad 0 eller 1 må tettesjiktet skiftes ut, men tidspunktet for når dette er nødvendig er vanskelig å si noe om.
- Tiltak:
- Det bør vurderes om lokal utbedring er mulig.

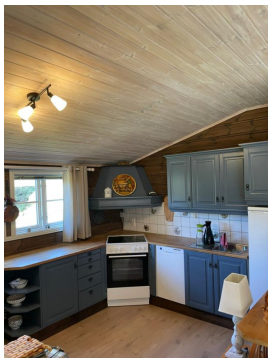
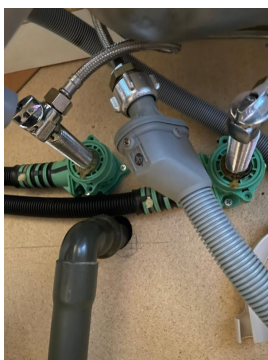
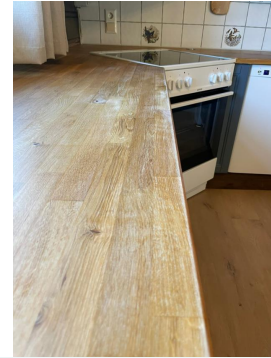
TG 2 Avtrekk

- Det bør etableres tilluft til kjøkkenet.
