# Lyngvegen 5D 4120 TAU

## Tilstandsrapport Eierskifte

| Rapportdato: | 14.11.2025 (Gyldig til 14.11.2026) |

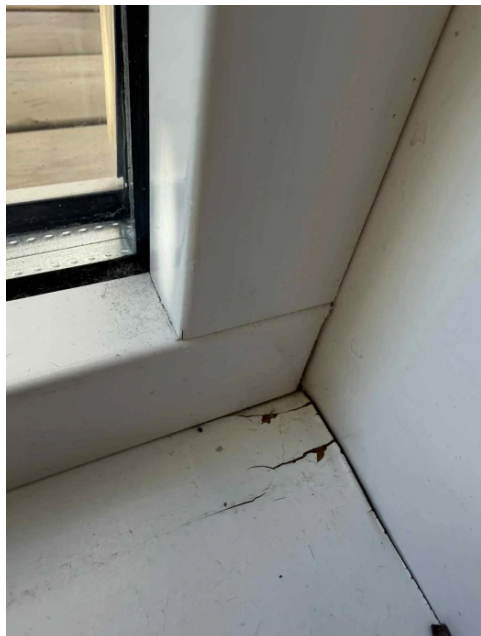
### 6.2 Vinduer og dører

| Det registreres svellinger i vindusforing på kjøkken, stedvis slitte vinduskarmen og dører. | |

| Anbefaler å gjennomføre ytterligere undersøkelser på om svellingene i vindusforing på kjøkken kommer pga. vann utenifra. Evt. tiltak må vurderes deretter. Overflatebehandling av slitte vinduskarmen og dører. | |

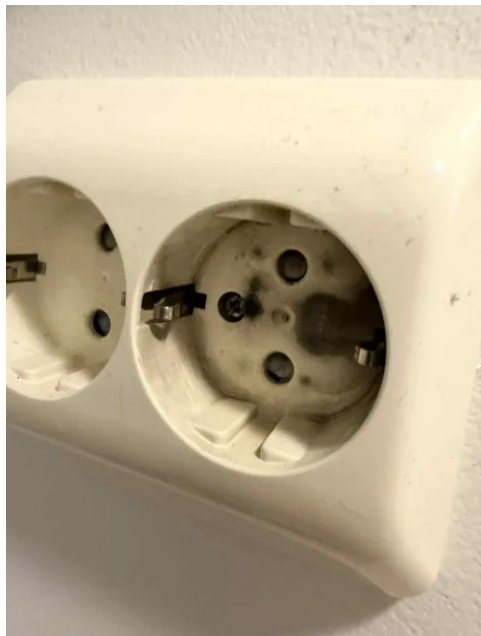
## 6.11 Elektrisk

| Elanlegget er godkjent fra opprinnelig byggeår, men det foreligger ikke dokumentasjon på el-kontroll utført etter dette og det registreres brunsvidd stikkontakt til varmtvannsbereder. | |

| Varmtvannsbereder bør kobles direkte i vegg uten stikkontakt, det bør gjennomføres en utvidet el-kontroll av et kvalifisert elektrofirma og nødvendige tiltak vurderes deretter. | |
