# Tilstandsrapport

3-roms leilighet i 3. Etasje

Rabekkgata 3A , 1523 MOSS

Befaringsdato: 04.02.2026

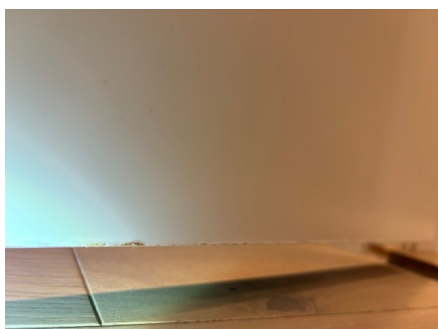
Det er registrert svelleskader på baderomsdør nederst på dørblad.

Det er registrert små svelleskader på innerdør på bad/wc.

Det er registrert svelleskader nederst på innerdør til baderom.

Svelleskader nederst på dørbladet indikerer fuktpåvirkning, noe som er vanlig i våtromsmiljø. Forholdet har i hovedsak betydning for dørens overflate og funksjon, og gir ikke nødvendigvis indikasjon på fuktskader i omkringliggende konstruksjoner.

Det anbefales å sikre god ventilasjon og hensiktsmessig bruk for å redusere fuktbelastningen. Ved behov kan dørbladet utbedres eller skiftes ut dersom funksjon eller utseende er vesentlig påvirket.

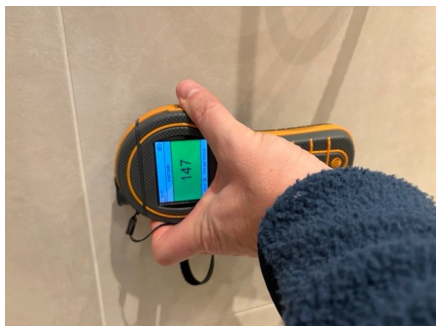
Det ble rutinemessig søkt etter fukt i dusjonens vegger med fuktindikator (Protimeter MMS3) på befaringen, og det var ingen indikasjoner på fukt.  
Fuktsøk gir kun en indikasjon og må ikke oppfattes som en garanti for baderommet.

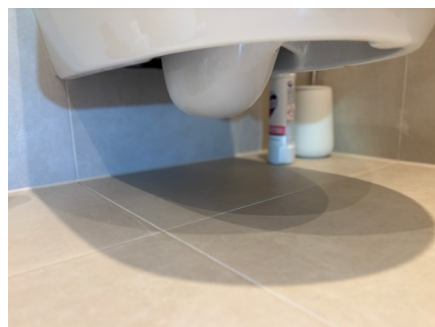
Innkassing er ikke utført med dreneringshull for synliggjøring av eventuelt lekkasjevann.

- Det er ikke påvist tilfredsstillende løsning for å synliggjøre lekkasje fra innebygget systerne.

- Uten dreneringsløsning/lekkasjesikring kan lekkasjer pågå over lang tid uten å bli oppdaget. Dette kan føre til omfattende fuktskader i omkringliggende byggematerialer.

Det er ikke påvist tilfredsstillende løsning for å synliggjøre lekkasje fra innebygget systerne.

Manglende mulighet for å oppdage lekkasjer visuelt gir økt usikkerhet knyttet til skjulte vannlekkasjer. Eventuelle lekkasjer kan dermed bli stående over tid før de oppdages, noe som kan føre til økt fuktbelastning på omkringliggende konstruksjoner.

Det anbefales å etablere en løsning som muliggjør visuell kontroll av eventuell lekkasje, for eksempel i form av inspeksjonsåpning eller synlig lekkasjevei. Tiltaket kan utføres lokalt og tilpasses eksisterende konstruksjon, i samsvar med gjeldende krav i TEK.
