# Tilstandsrapport

3-roms leilighet i 3. Etasje

Rabekkgata 3A , 1523 MOSS

Befaringsdato: 04.02.2026

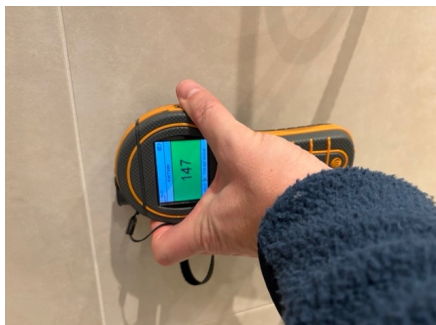
Tilstandsgrad er satt ut fra en helhetlig vurdering av de konstruksjoner og overflater som var tilgjengelig ved befaringstidspunkt.

Det ble rutinemessig søkt etter fukt i dusjsonens vegger med fuktindikator (Protimeter MMS3) på befaringen, og det var ingen indikasjoner på fukt. Fuktsøk gir kun en indikasjon og må ikke oppfattes som en garanti for baderommet.

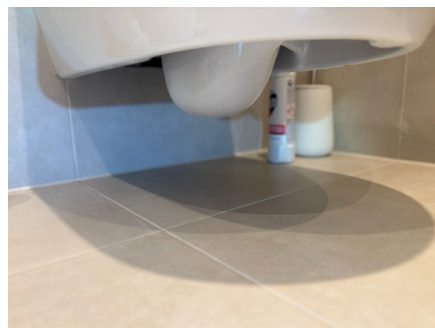
Det er ikke påvist tilfredsstillende løsning for å synliggjøre lekkasje fra innebygget sisterner.

Manglende mulighet for å oppdage lekkasjer visuelt gir økt usikkerhet knyttet til skjulte vannlekkasjer. Eventuelle lekkasjer kan dermed bli stående over tid før de oppdages, noe som kan føre til økt fuktbelastning på omkringliggende konstruksjoner.

Det anbefales å etablere en løsning som muliggjør visuell kontroll av eventuell lekkasje, for eksempel i form av inspeksjonsåpning eller synlig lekkasjevei.

Tiltaket kan utføres lokalt og tilpasses eksisterende konstruksjon, i samsvar med gjeldende krav i TEK.
