# Tilstandsrapport

3-roms leilighet i 3. Etasje

Rabekkgata 3A , 1523 MOSS

Befaringsdato: 04.02.2026

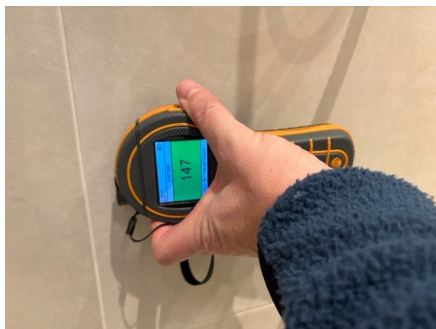
Tilstandsgrad er satt ut fra en helhetlig vurdering av de konstruksjoner og overflater som var tilgjengelig ved befaringsstidspunkt.

Det ble rutinemessig søkt etter fukt i dusjsonens vegger med fuktindikator (Protimeter MMS3) på befaringen, og det var ingen indikasjoner på fukt. Fuktsøk gir kun en indikasjon og må ikke oppfattes som en garanti for baderommet.

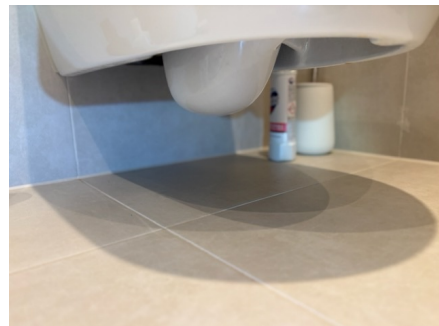
- Det er ikke påvist tilfredsstillende løsning for å synliggjøre lekkasje fra innebygget sisterner.

- Uten dreneringsløsning/lekkasjesikring kan lekkasjer pågå over lang tid uten å bli oppdaget. Dette kan føre til omfattende fuktskader i omkringliggende byggematerialer.

Det er ikke påvist tilfredsstillende løsning for å synliggjøre lekkasje fra innebygget sisterner.

Manglende mulighet for å oppdage lekkasjer visuelt gir økt usikkerhet knyttet til skjulte vannlekkasjer. Eventuelle lekkasjer kan dermed bli stående over tid før de oppdages, noe som kan føre til økt fuktbelastning på omkringliggende konstruksjoner.

Det anbefales å etablere en løsning som muliggjør visuell kontroll av eventuell lekkasje, for eksempel i form av inspeksjonsåpning eller synlig lekkasjevei.

Tiltaket kan utføres lokalt og tilpasses eksisterende konstruksjon, i samsvar med gjeldende krav i TEK.
