# Tilstandsrapport

Tomannsbolig

Tyttebærstubben 7 B, 2033 ÅSGREINA

Befaringsdato: 29.03.2025

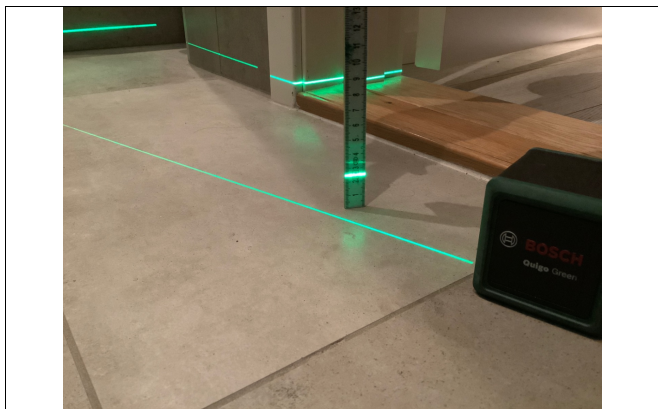
Kontroll av fall på gulv på våtrom.

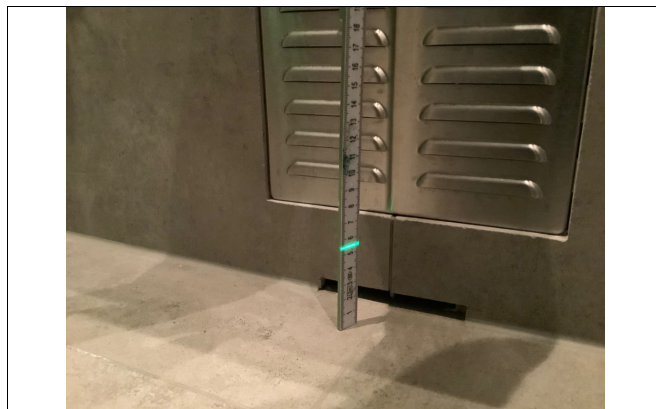
Kontroll av fall på gulv på våtrom.

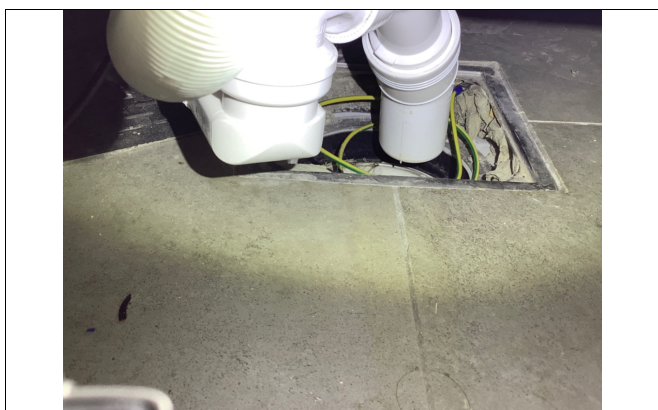
Kontroll av sluk.

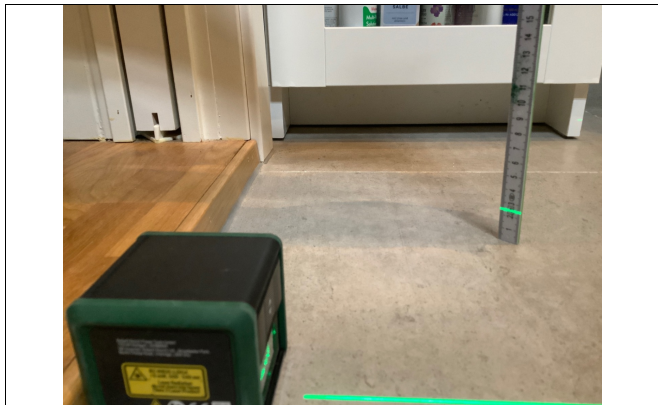
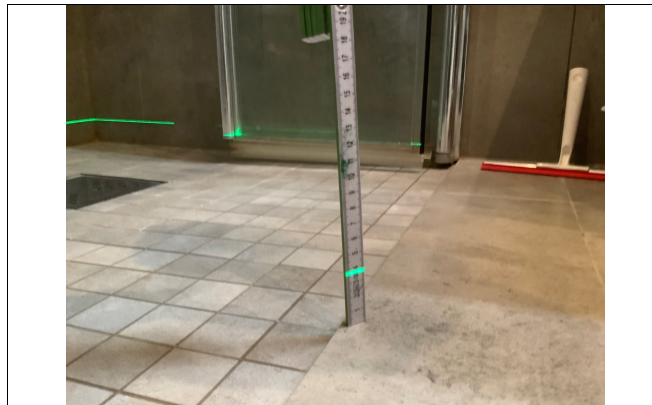
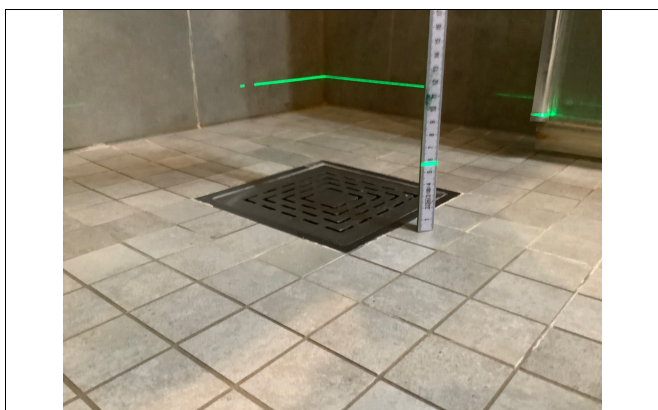
Kontroll av fall på gulv på våtrom.

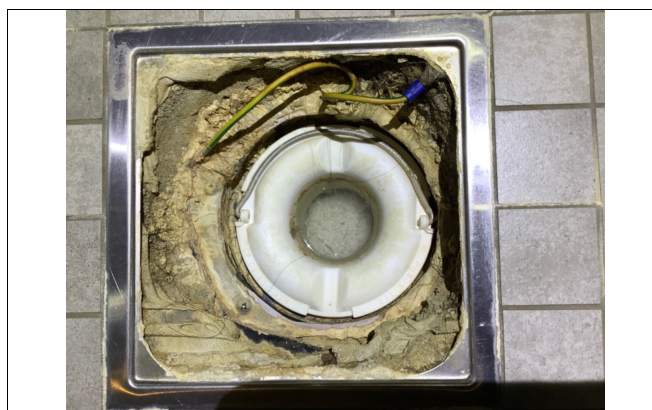
Kontroll av sluk.

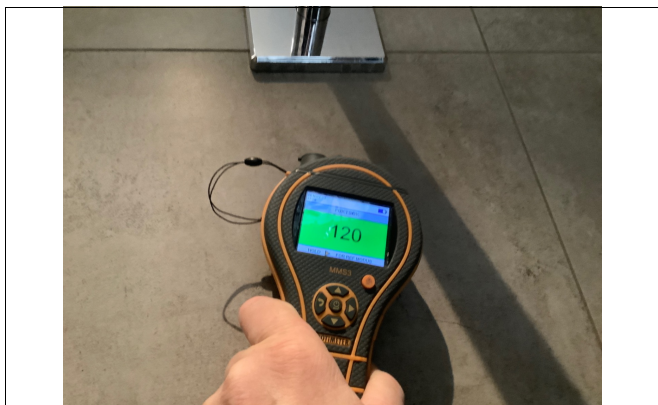
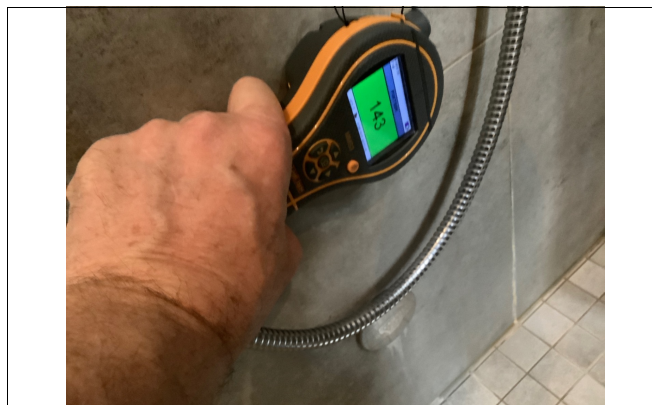
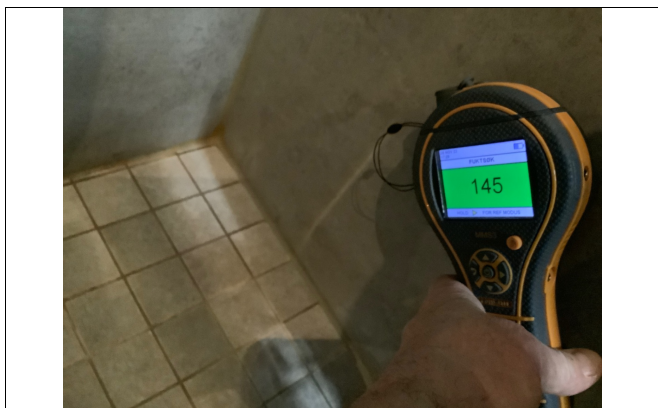
Kontroll søk med fuktmåler på alle våtrom.

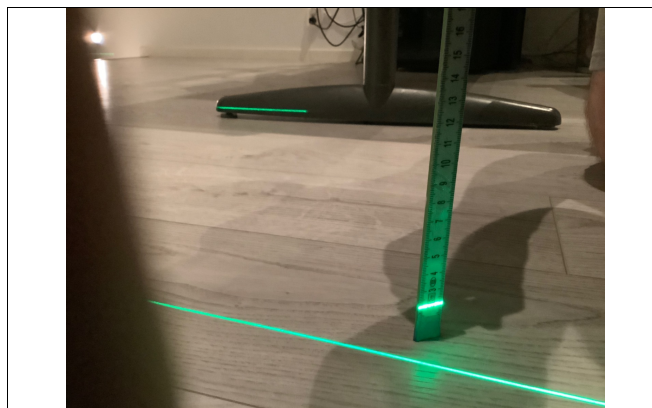
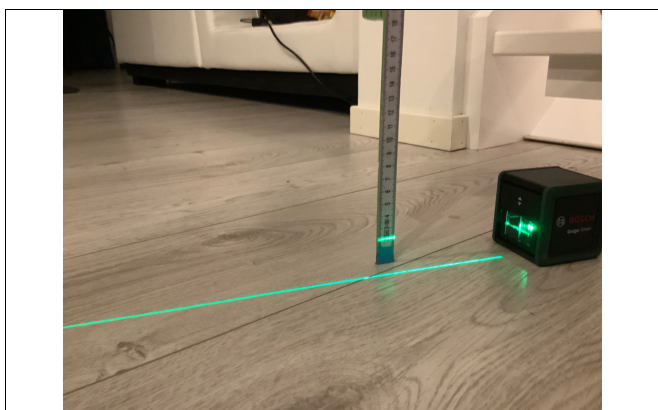
Nivellering av gulv og kontroll av evt. skjevheter.

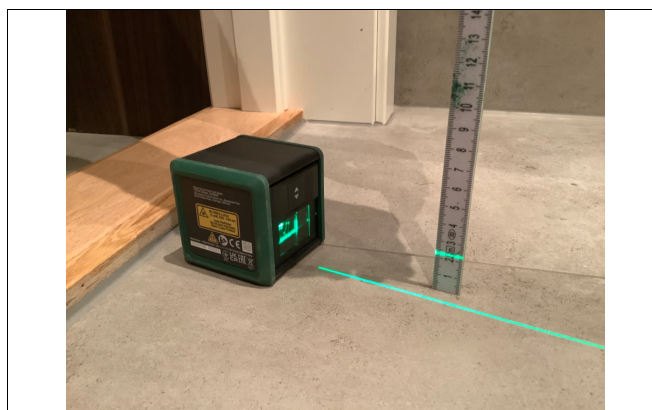
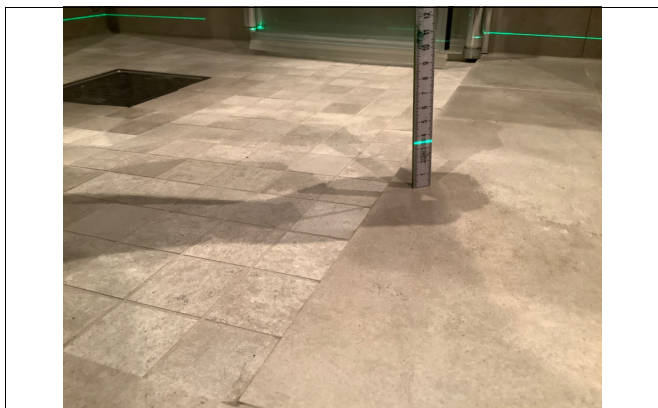
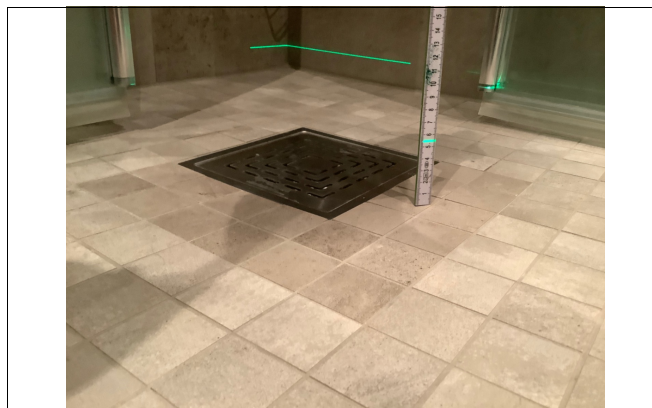
Kontroll av fall på gulv på våtrom.

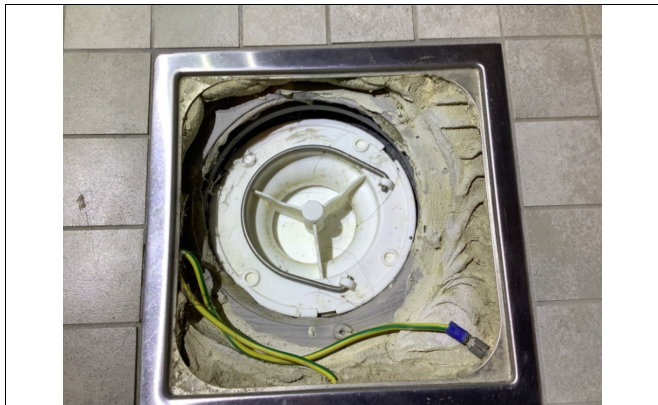
Kontroll av sluk.

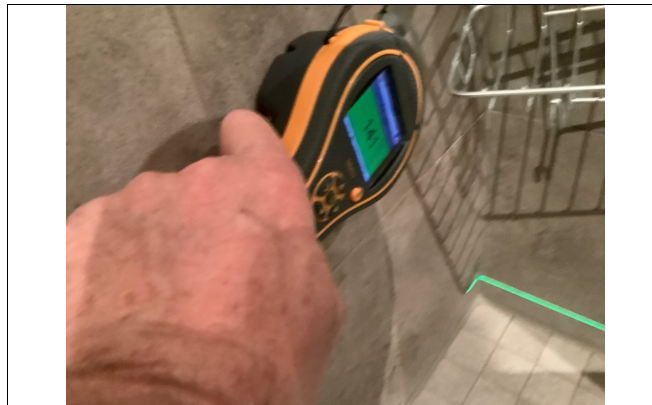
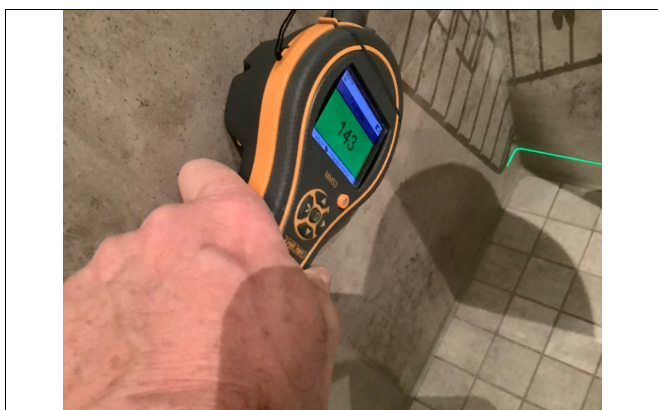
Kontrollseek med fuktmåler på alle våtrom.

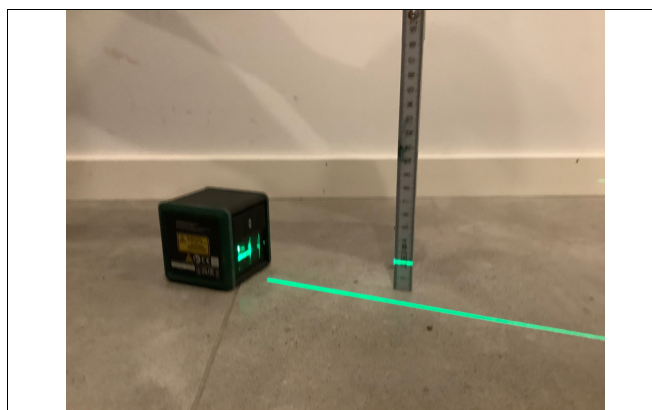
Nivellering av gulv og kontroll av evt. skjevheter.

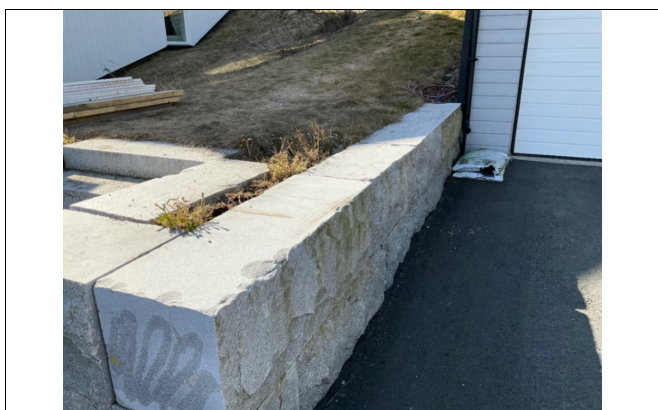
Murkant mangler gjerde, siden den er over 50 cm

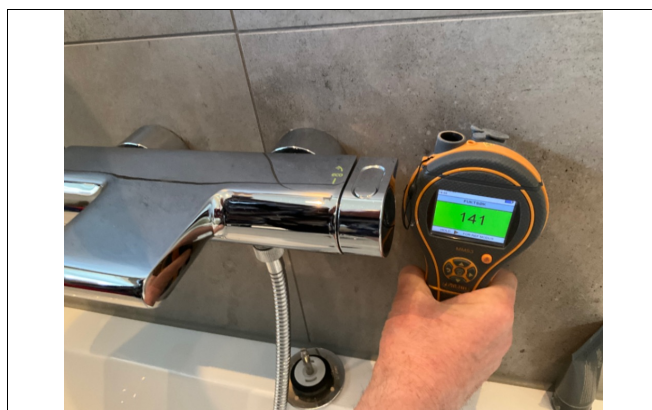
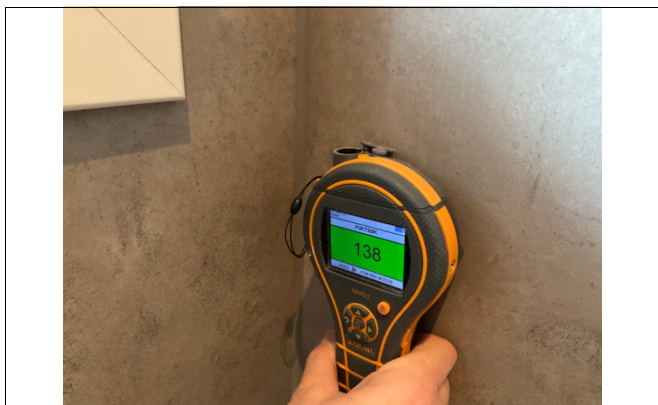
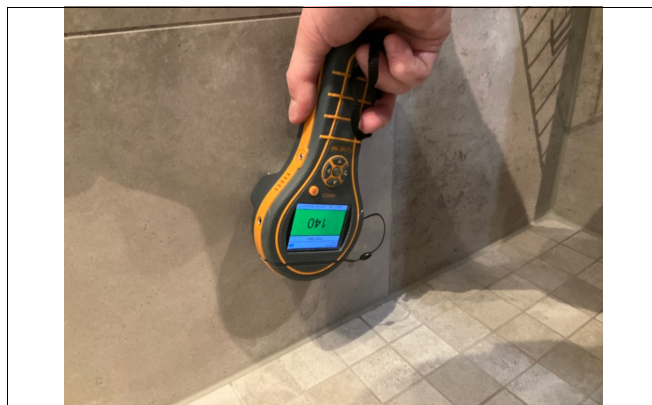
Kontrollsjøk med fuktmåler på alle våtrom.

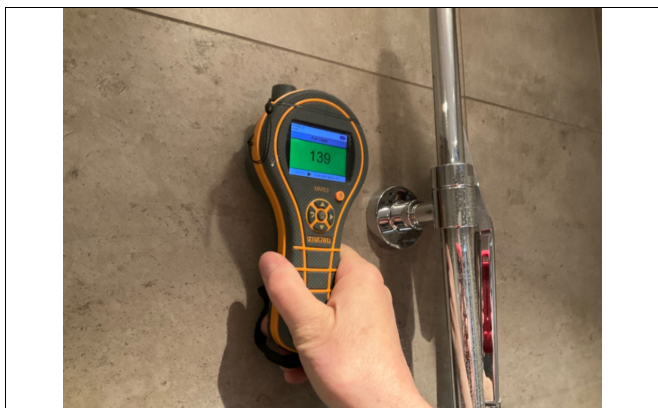
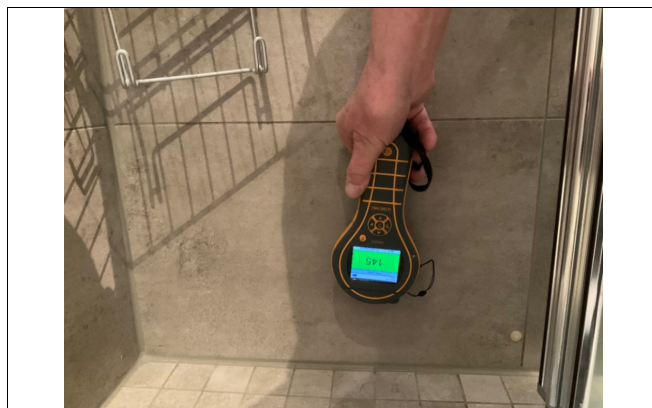
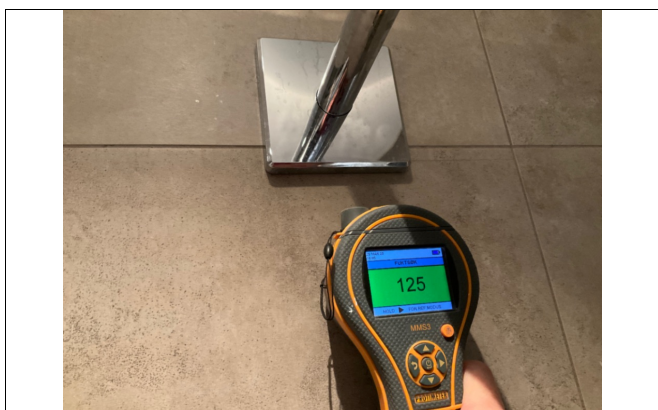
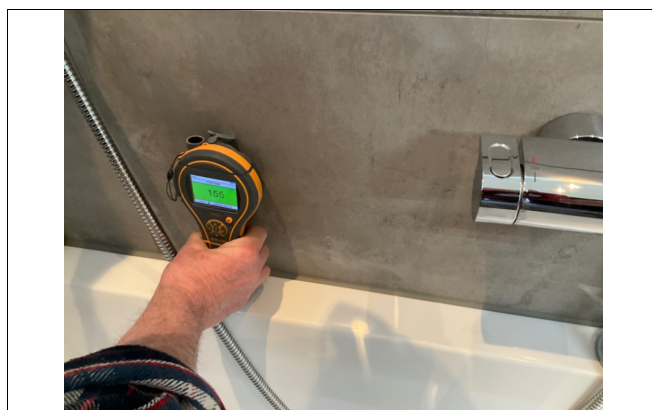
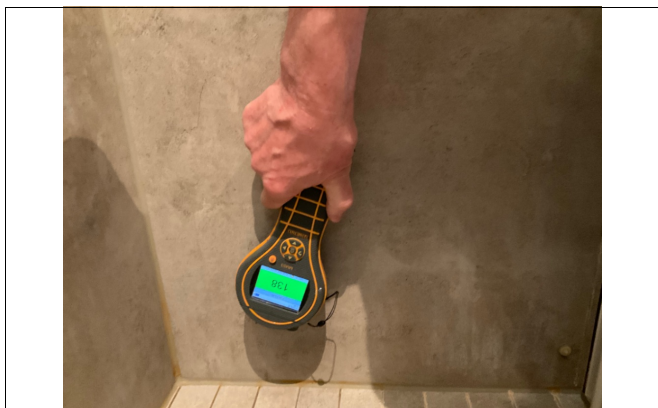
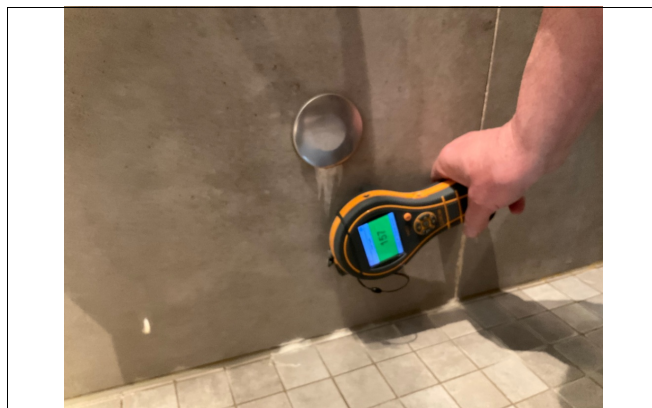
Kontrolløk med fuktmåler på alle våtrom.
