# Tilstandsrapport

Enebolig

Mølleveien 4 A , 2010 STRØMMEN

Befaringsdato: 30.04.2025

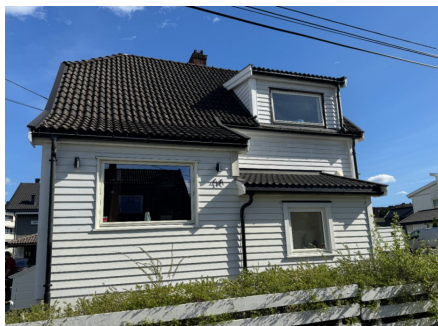
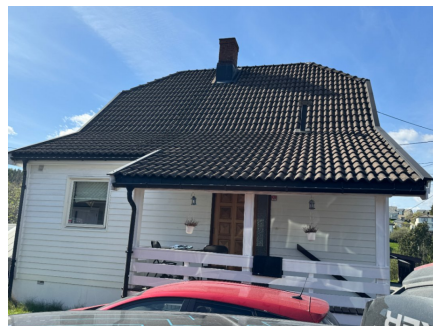
- Tidspunkt for utskiftning av takteking nærmer seg.
- Tidspunkt for utskiftning av undertak nærmer seg.
- Når takteking og undertak begynner å bli gamle, øker risikoen for lekkasjer, noe som kan føre til omfattende og kostbare reparasjoner av underliggende konstruksjoner dersom en ikke foretar tiltak på konstruksjonene før dette oppstår.

Taktekking

Det anbefales på sikt rengjøring, impregnering og overflatebehandling/maling som vil forlenge levetiden. På generelt grunnlag anbefales det at taktekingen kontrolleres hver vår og høst.

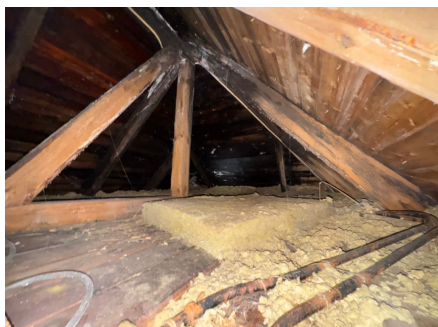
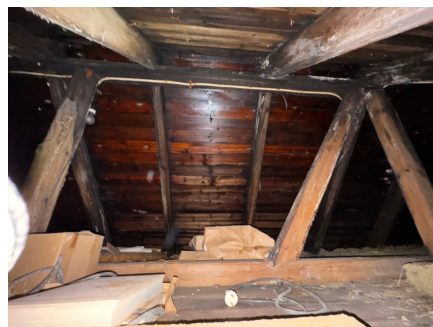
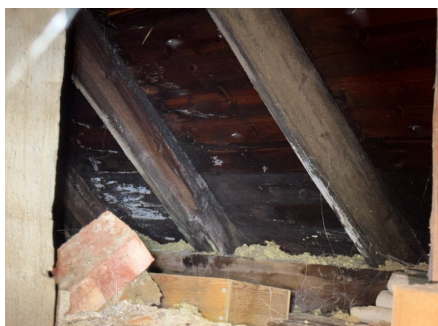
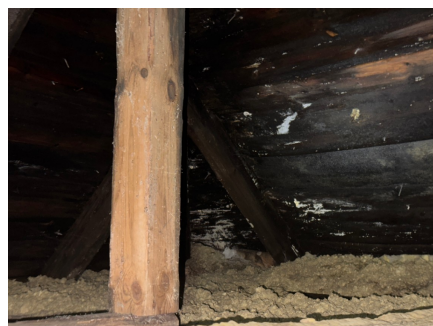
- Det er ingen lufting i konstruksjonen.
- Det er påvist fukt-/råteskader i takkonstruksjonen.

Undertaket er stedvis fuktig og sort (misfarget). Stedvis synlig mugg-/soppdannelse på undertak, samt på tresperrer ved mønet og mot takraft.

Loft

- Konstruksjonene må sikres mot råte, sopp og skadedyr.
- Råteskadede konstruksjoner må skiftes ut.
- Lufting/ventilering må etableres.

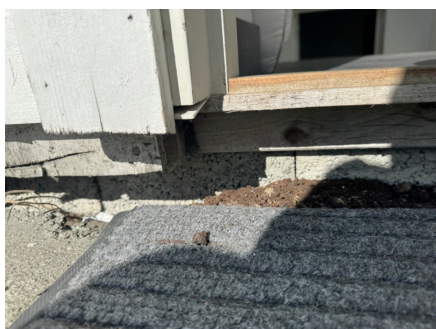
Hovedytterdør: Mer enn halvparten av forventet brukstid er oppbrukt. Stedvis synlig slitasje grunnet alder. Det må forventes høyere varmetap fra døren sammenlignet med dør fra nyere dato. Normal tid før utskifting av tredører og aluminiumsdører er 20 - 40 år. Normal tid før kontroll og justering av tredører er 2 - 8 år. Ytterdør til kjeller: Døren er montert feil. Døren er kun festet i sidevegg og har ingen understøttelse. Terskelen er skadet. Glippe ut i fri luft mellom gulvflis og terskel.

Terskel kjellerdør

- Andre tiltak:
- Det bør gjøres tiltak for å lukke avviket.
- Dører må justeres.

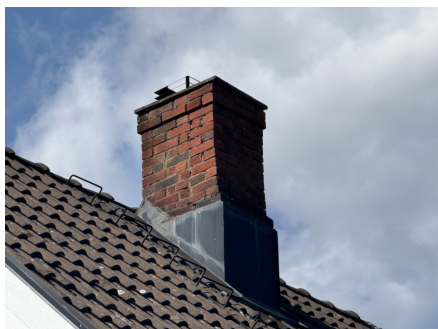
- Pipevanger er ikke synlige.
- Det er påvist andre avvik:
- Mer enn halvparten av forventet brukstid er passert på pipe.

Pipe over tak

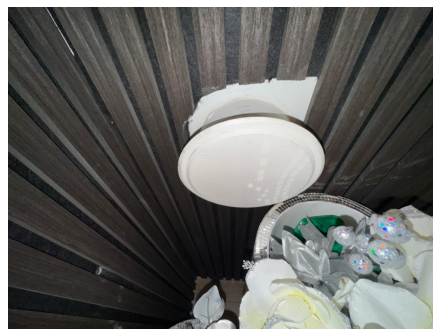
Pipeløpet er kledd inn i 1.etg

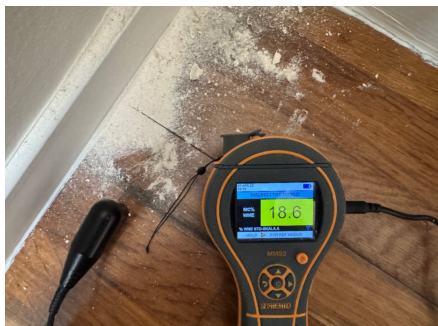
Soverom i hybel deler synlig fukt-/svelleskade på parkettgulv i hjørnet mot yttervegger. Ved søk med fuktindikator og pigger i treverk ble de registrert noe forhøyede fuktverdier. Det ble målt ca. 18,6 % fukt (vektprosent) som ansees som risiko. Det bemerkes at i kjellere av denne alderen må man påregne et kapillært fuktpress fra gulv og nedre del av grunnmur. Gulvet er ikke fuktsikret mot fukt fra grunn. Dette var ikke vanlig da bygningen ble oppført.

Fuktindikasjon på soverom i hybeldel

Overvåk tilstanden, foreta utbedringer ved behov. Gulvet må utbedres/byttes.

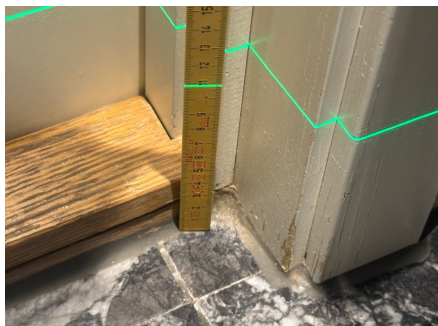
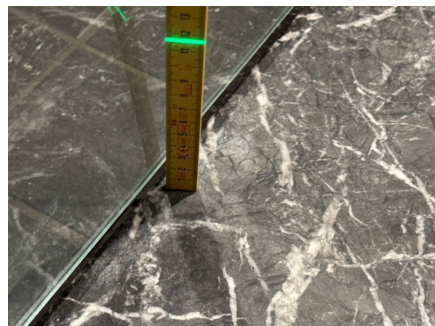
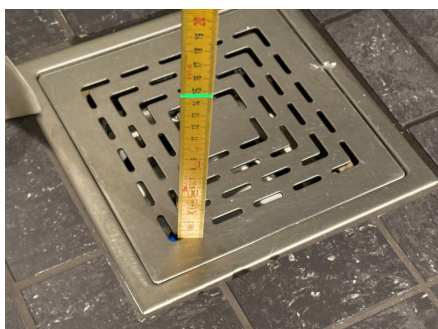
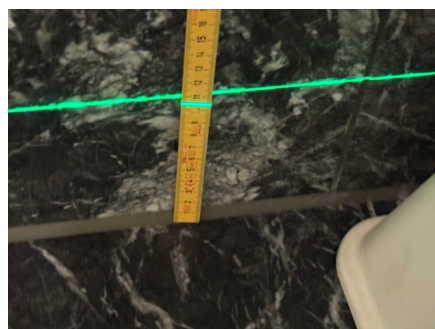
- Det er påvist at noen fliser har bom (hulrom under).
- Det er påvist avvik i fallforhold til sluk i forhold til krav i forskrift på byggetidspunktet.

Fallforhold ca. 108 mm overkant gulv ved terskel

Fallforhold ca. 115 mm overkant gulv ved dusjsone

Fallforhold ca. 145 mm topp slukrist i dusjsone

Fallforhold ca. 105 mm overkant gulv ved yttervegg

- Selv om bom eller hulllyd ikke alltid er et umiddelbart problem, bør det overvåkes nøye for eventuell utvikling i sprekker i flisfuger e.l., oppstår dette må en foreta tiltak for å begrense utviklingen.
- Et bad med manglende/reduert fall til sluk blir mindre funksjonelt og sikkert for brukeren. Dette kan medføre stående vann på gulvet, vann som ikke ledes effektivt til sluket, økt risiko for at vann renner ut av rommet og redusert sklisikkerhet på gulvet.

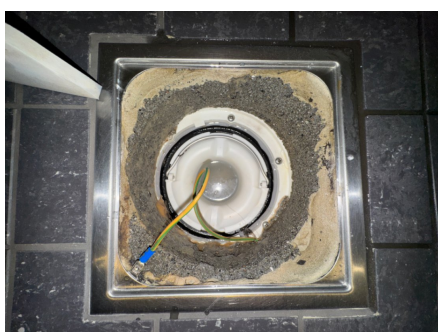
Plastsluk med klemring og synlig mansjett

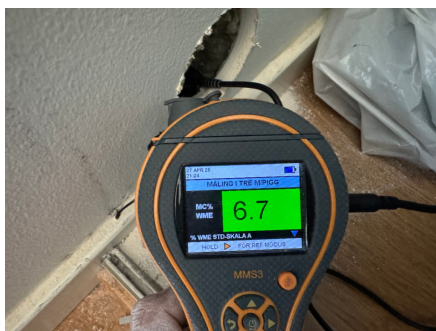
Det ble foretatt hulltaking (73 mm) i tilstøtende soverom (bak dusjsone). Det ble ikke påvist symptomer på fukt/fuktskader. Det ble utført fuktsøk med pigger i bunnsvill/treverk. Måleresultat: Under 10 % (vektprosent). Synlig fra hulltaking: Malt gipsplate, bunnsvill i treverk og isolert bindingsverk.

Hulltaking i tilstøtende soverom

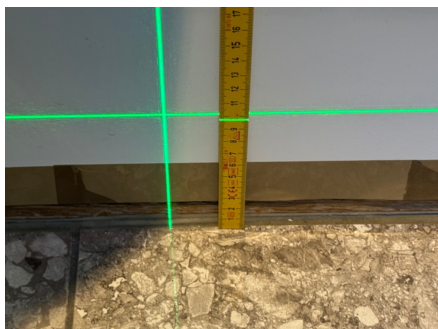
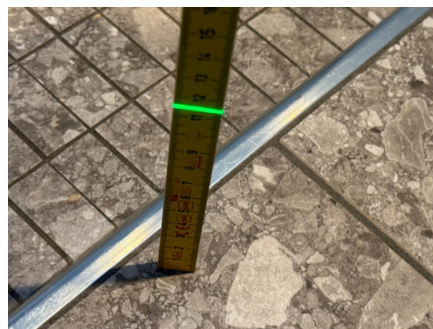
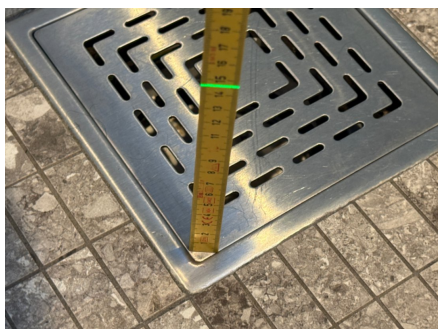
- Det er påvist at noen fliser har bom (hulrom under).
- Det er påvist avvik i fuger.

Fallforhold ca. 96 mm overkant gulv ved terskel

Fallforhold ca. 114 mm overkant gulv ved dusjsone

Fallforhold ca. 145 mm topp slukrist i dusjsone

- Selv om bom eller hullyd ikke alltid er et umiddelbart problem, bør det overvåkes nøye for eventuell utvikling i sprekker i flisfuger e.l., oppstår dette må en foreta tiltak for å begrense utviklingen.
- Det må foretaes lokal utbedring

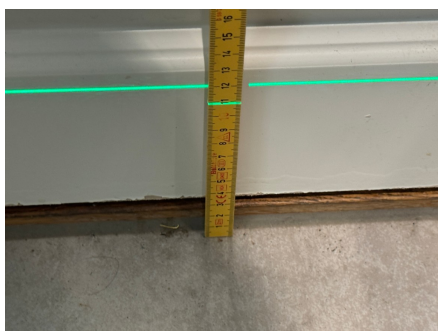
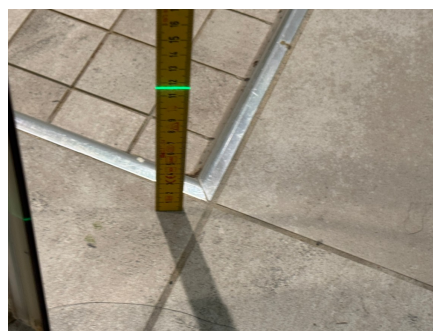
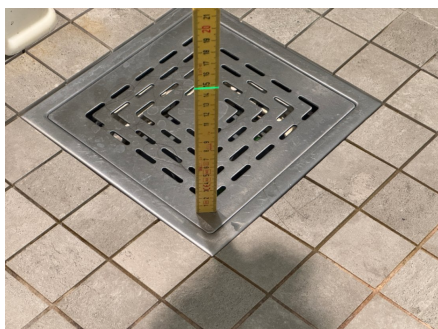
- Det er påvist at noen fliser har bom (hulrom under).
- Det er påvist avvik i fuger.

Fallforhold ca. 108 mm overkant gulv ved terskel

Fallforhold ca. 115 mm overkant gulv ved dusjsone

Fallforhold ca. 146 mm topp slukrist i dusjsone

- Selv om bom eller hulllyd ikke alltid er et umiddelbart problem, bør det overvåkes nøye for eventuell utvikling i sprekker i flisfuger e.l., oppstår dette må en foreta tiltak for å begrense utviklingen.
- Det må foretaes lokal utbedring

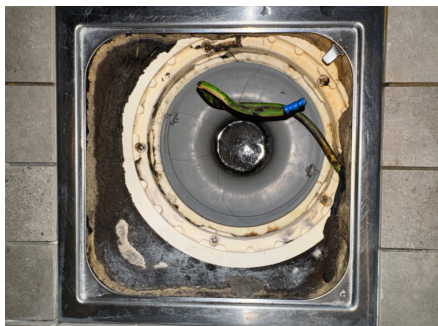
- Det er påvist andre avvik:
- Membranen bak innebygd sistene har ukjent utførelse.

Plastsluk med klemring og synlig membran

- Innhent dokumentasjon, om mulig.
- Det må foretas tiltak for å lukke avviket.
