Mølleveien 4A, 2010 STRØMMEN

**Stor enebolig midt i Strømmen  
sentrum! | Hybelleilighet med  
egen inngang | Dobbel garasje |  
Familievennelig**

# Tilstandsrapport

Befaringsdato: 30.04.2025

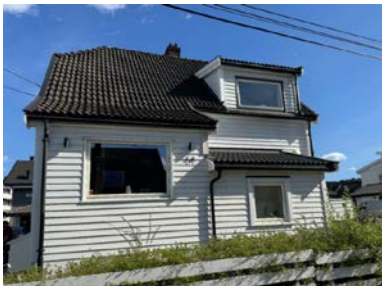
Taktekking

- Tidspunkt for utskiftning av takteking nærmer seg.
  - Tidspunkt for utskiftning av undertak nærmer seg.
  - Når takteking og undertak begynner å bli gamle, øker risikoen for lekkasjer, noe som kan føre til omfattende og kostbare reparasjoner av underliggende konstruksjoner dersom en ikke foretar tiltak på konstruksjonene før dette oppstår.
- Det anbefales på sikt rengjøring, impregnering og overflatebehandling/maling som vil forlenge levetiden. På generelt grunnlag anbefales det at taktekingen kontrolleres hver vår og høst.

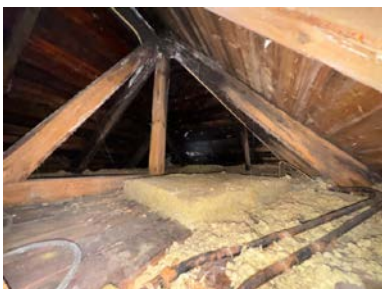
Loft

- Det er ingen lufting i konstruksjonen.
- Det er påvist fukt-/råteskader i takkonstruksjonen.

Undertaket er stedvis fuktig og sort (misfarget). Stedvis synlig mugg-/soppdannelse på undertak, samt på tresperrer ved mønet og mot takraft.

**Kostnadsestimat: Over 300 000**

- Konstruksjonene må sikres mot råte, sopp og skadedyr.
- Råteskadede konstruksjoner må skiftes ut.
- Lufting/ventilering må etableres.

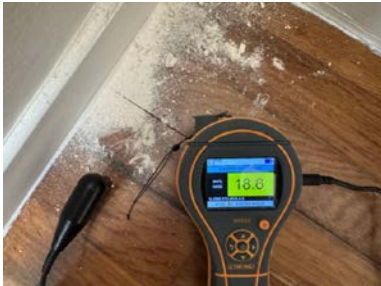
- Det er registrert fuktskjolder/fuktskader på overflater.

Soverom i hybel deler synlig fukt-/svelleskade på parkettgulv i hjørnet mot yttervegger. Ved søk med fuktindikator og pigger i treverk ble de registrert noe forhøyede fuktverdier. Det ble målt ca. 18,6 % fukt (vektprosent) som ansees som risiko. Det bemerkes at i kjellere av denne alderen må man påregne et kapillært fuktpress fra gulv og nedre del av grunnmur. Gulvet er ikke fuksikret mot fukt fra grunn. Dette var ikke vanlig da bygningen ble oppført.

Fuktindikasjon på soverom i hybel del

Overvåk tilstanden, foreta utbedringer ved behov. Gulvet må utbedres/byttes.
