# Tilstandsrapport

4-roms leilighet fritidsleilighet

Tråstølsvegen 476 , 5710 SKULESTADMO

Befaringsdato: 21.02.2026

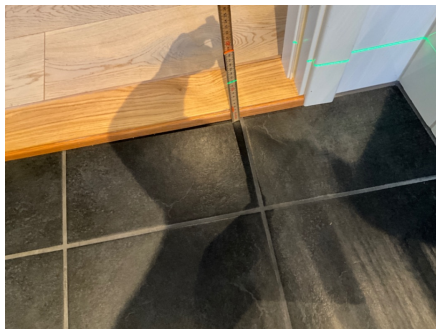
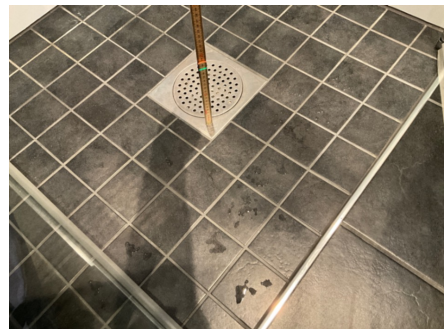
Det ble gjort visuell inspeksjon av overflater uten å avdekke avvik utover normal brukslitasje.

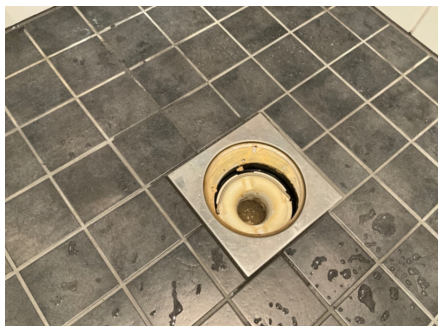
### TG 1 Sluk, membran og tettesjikt

Det legges til grunn at badet er oppført med smøremembran i områder hvor dette er påkrevd, forutsatt at det er oppført eller rehabilitert etter Byggteknisk forskrift av 1997 (TEK97).

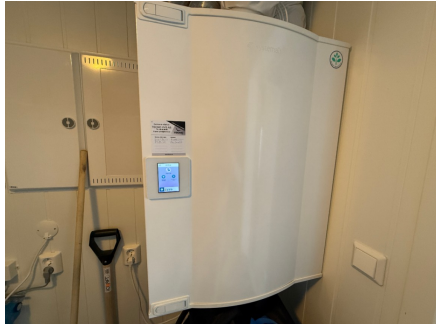
Anlegget er kun enkelt, visuelt kontrollert. Det anbefales å foreta service og filterbytte etter leverandørens anbefalinger.

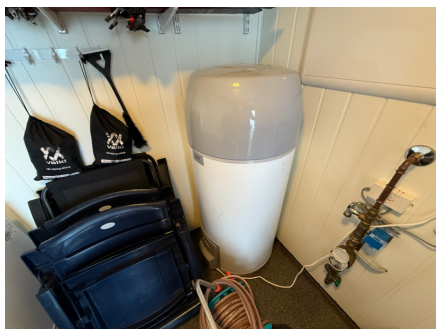
## TG 1 Varmtvannstank

Varmtvannsbereder på ca. 200 liter fra Høiax, plassert i sportsbod.
