Tilstandsrapport

Boligbygg med flere boenheter

Tjuvhelleren 7, 4628 KRISTIANSAND S

Befaringsdato: 13.04.2026

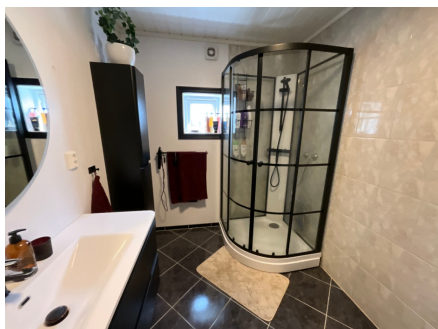
TG 2 Overflater vegger og himling

Veggene har overflater av baderomsplater og fliser. I taket er det malte plater.

- Det er vindu/dør med ikke fuktbestandige materialer i våtsonen (ved vask, dusj, badekar, osv.), løsningen eller byggematerialet er uegnet.

Det benyttes tett dusjkabinett og veggene får derfor ingen vannbelastning ved normalt bruk, ved endret bruk (dersom dusjkabinettet fjernes) må det etableres membran i våtsoner.

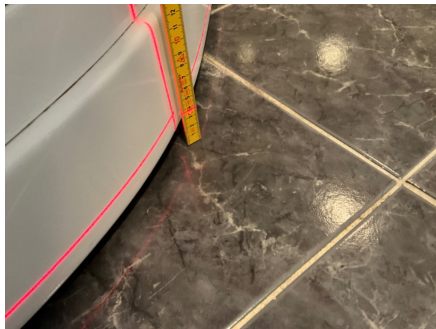
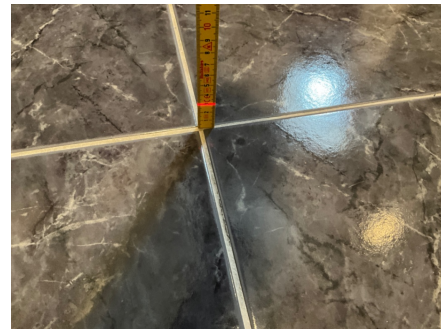
TG 2 Overflater Gulv

Det er flislagt gulv med elektriske varmekabler. Det er ca 15 mm. høydeforskjell fra flis ved dør til slukrist.

Det er lokalisert noe hull lyd, men flisene virker å sitter godt. Det er ingen riss i fugene. Strakstiltak er ikke nødvendig.

- Det er påvist at høydeforskjell fra topp slukrist til gulv/synlig topp membran ved dørterskel er mindre enn 25 mm.
- Det er påvist sprekker i fliser.
- Krav til fall er ikke oppfylt og gulvet er tilnærmet flatt (har ikke motfall).

- Et bad med manglende/reduert fall til sluk blir mindre funksjonelt og sikkert for brukeren. Dette kan medføre stående vann på gulvet, vann som ikke ledes effektivt til sluket, økt risiko for at vann renner ut av rommet og redusert sklisikkerhet på gulvet.
- Skadet flis er i et område hvor den kun utgjør et estetisk avvik.

Våtrom uten oppkant ved dør og med utilstrekkelig fall til sluk har økt risiko for at vann kan renne ut av rommet ved lekkasje eller utilsiktet vannsøl. Dette kan medføre fuktskader i tilstøtende rom og bygningskonstruksjoner.

Ved eventuell renovering av våtrommet anbefales det å etablere tilfredsstillende fall mot sluk samt tilstrekkelig høydeforskjell mellom topp membran ved dørterskel og sluk i henhold til gjeldende anbefalinger.

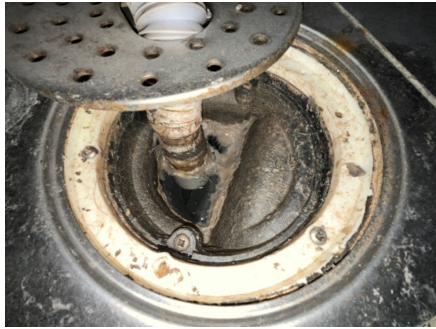
TE2 Sluk, membran og tettesjikt

Det er plastsluk og ukjent tettesjikt/membran.

- Membran kan ikke konstateres (ikke synlig og det foreligger heller ikke dokumentasjon).
- Mer enn halvparten av forventet brukstid er passert på membranløsningen.

Dokumentasjon på fagmessig utførelse foreligger ikke.

Det er ikke registrert synlige tegn til lekkasje eller fuktskade ved befaring. Hulltaking og fuktmåling i tilstøtende konstruksjon viste normale verdier. Manglende dokumentasjon på utførelse medfører redusert forutsigbarhet knyttet til membranens utførelse, detaljer rundt slukt og forventet levetid. Smøremembran er erfaringsmessig mer utsatt for utførelsesfeil enn prefabrikerte membransystemer, særlig i overgang mot sluk. Tilstandsgrad 2 settes på bakgrunn av manglende dokumentasjon og alder, samt behov for økt oppfølging i videre brukstid.

- Det må innhentes dokumentasjon. Manglende membran/tettesjikt medfører risiko for lekkasjer og fukt i konstruksjonen.
- Det er viktig å merke seg at levetiden til en membran varierer basert på kvalitet, installasjon og bruk. Eldre membraner kan bli sprø og sprekke opp, noe som fører til at de mister sin vanntettende funksjon. Dette kan resultere i vannlekkasjer gjennom vegger og gulv og fuktskader.

Sprekker i membran oppstår typisk i overgang mellom sluk og gulv, deler av dette området er dekke av fliselim og fugemasse og er ikke tilgjengelig for kontroll. Hull i dette område vil kunne føre til skader i konstruksjonen.

Det anbefales jevnlig visuell kontroll av fuger, slukovergang og gjennomføringer. Ved fremtidig oppussing bør full utskifting av membran og sluk vurderes.

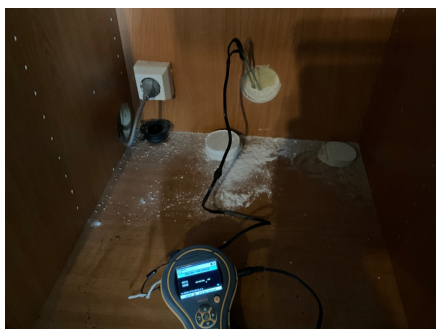
! TG 0 Tilliggende konstruksjoner våtrom

Hulltaking er foretatt uten å påvise unormale forhold. Hulltaking er foretatt i kjøkken bak våtsone for dusjen . Fuktkvotemåling (vekt%) i konstruksjonen ble målt til under 6.
Hulltaking gir begrenset adgang til visuell kontroll/måling av et lokalt område på badet, og det kan dermed ikke med sikkerhet utelukkes at det foreligger skjulte avvik eller skader i øvrige deler av konstruksjonen.

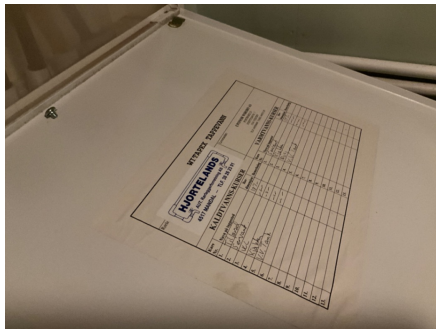
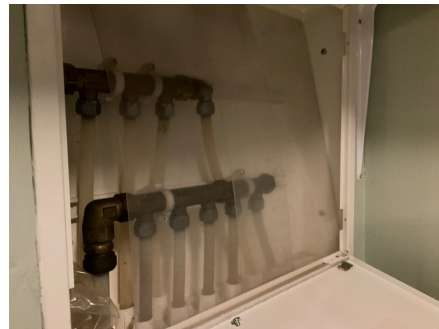
TG 1 Vannledninger

Innvendige vannledninger er av plast (rør i rør). Det er besiktiget i rørskap.

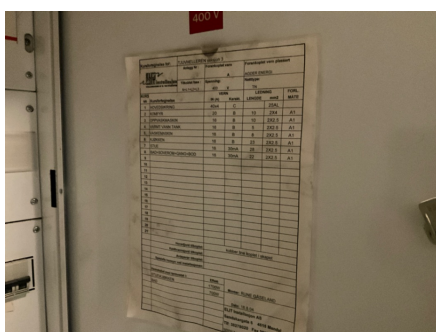
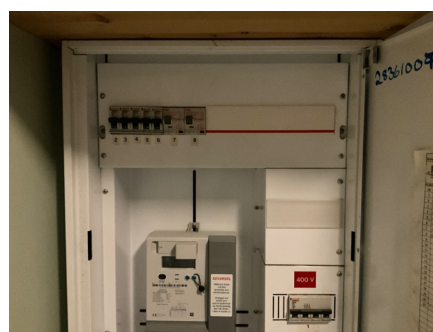
Det elektriske anlegget har automatsikringer. Sikringsskapet er plassert i boden.

På bakgrunn av manglende samsvarserklæringer på deler av anlegget anbefales det en utvidet el kontroll på hele anlegget. Kostnader etter en kontroll må påregnes.
