# Tilstandsrapport

📍 Hasleveien 15 A, 0571 OSLO

# gnr. 126, bnr. 52

Rapportdato: 26.06.2024

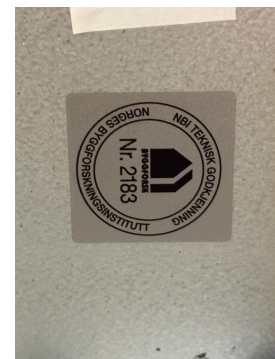
Sertifisering av baderomskabin

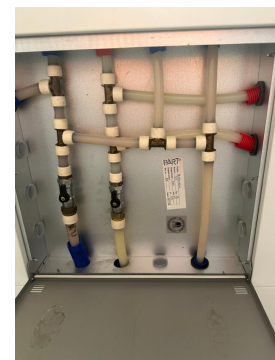
Samleskap med rørkurser og stoppekraner

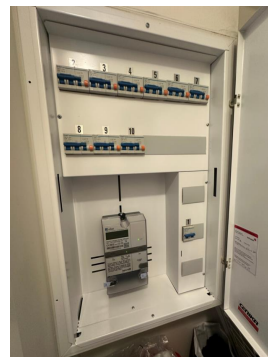
**TG2 settes i følge forskrift på anlegg, uten full dokumentasjon og med samsvarserklæring på hele anlegget.**

Sikringsskap med automatsikringer.

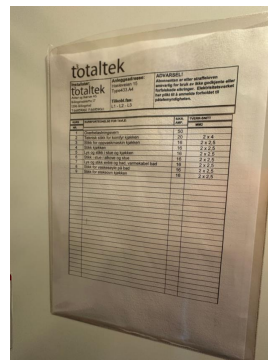
Kursoversikt i sikringsskap
