Tilstandsrapport

Tomannsbolig

Engveien 14, 4326 SANDNES

Rapportdato: 23.10.2024

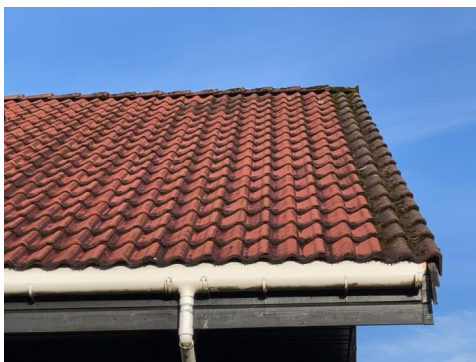
! TG 2 Nedløp og beslag

Renner og nedløp i plast.

Det anbefales å montere snøfangere over gangareal for å unngå skader etter snøras fra taket.

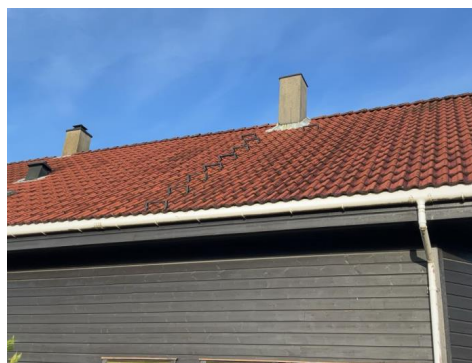
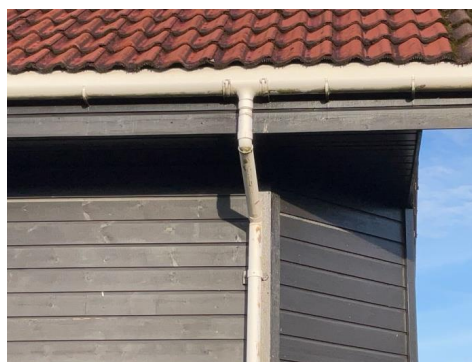
! TG 2 Veggkonstruksjon

- Det er påvist spredte råteskader i bordkledningen.

Det er registrert råteskade i kledning over stuevindu. Panel på yttervegger er montert med spikermaskin.

- Andre tiltak:
- Råteskadet trekledning må skiftes ut.

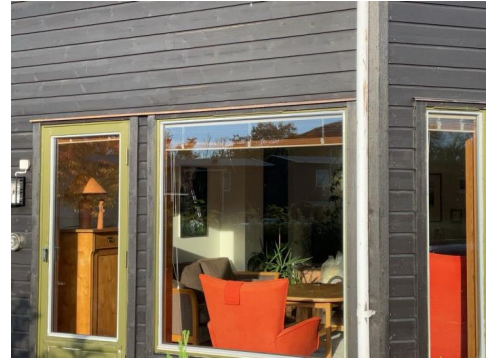
Det er registrert punktert glass i stuevindu på et tidlig stadium.

- Det må påregnes noe vedlikehold og at enkelte vinduer må skiftes ut.
- Vinduer med punkterte/sprukne glass må påregnes skiftes ut, enten hele vinduet eller kun selve glassene.

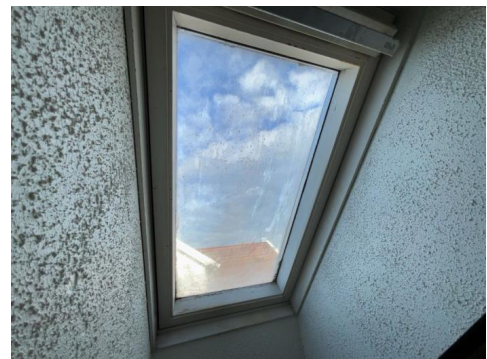
Takvindu på badrom har punktert glass.

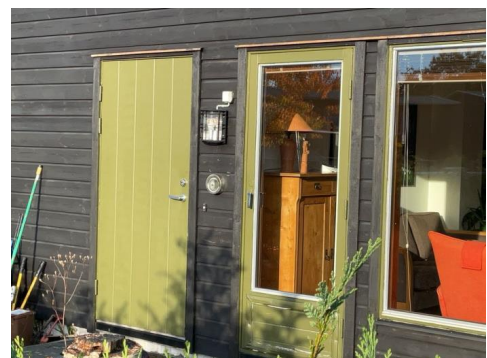
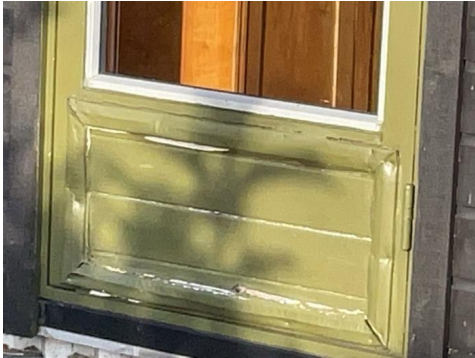
Dører

- Det er påvist dør(er) med fukt/råteskader.

Det er påvist fukt og begynnende råteskader i terrassedør, og noe slitasje på entrédør.

Tildels steikt slitt terrassedør, påregnelig med utskifting av denne.

Terrassedøren står foran utskifting.

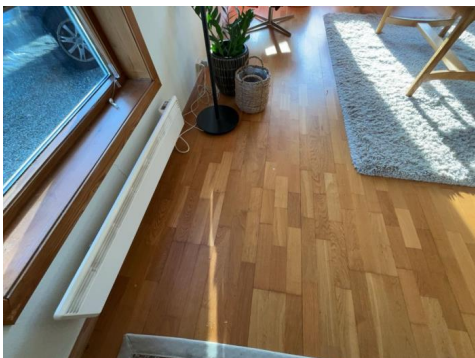
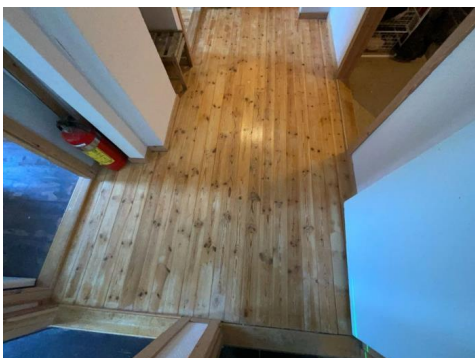
Det er spor etter fukt i parkettskjøter.

Slitt overflate på furubord i 2. etasje. Knirk i furubord.

- Gjennomføre ytterligere undersøkelser og foreta utbedring av skade.

Normalt skyldes dette vask med våt klut, eller lignende. Gulvoverflater fungerer med dette avviket. Ved oppussing av overflater vil det være naturlig å skifte parkett.

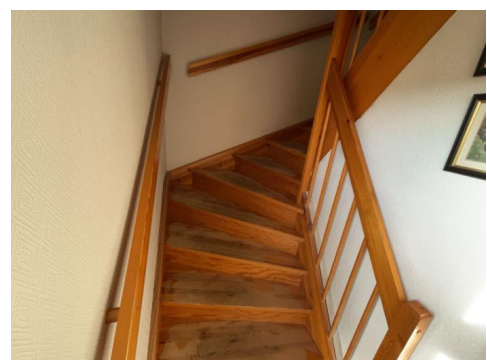
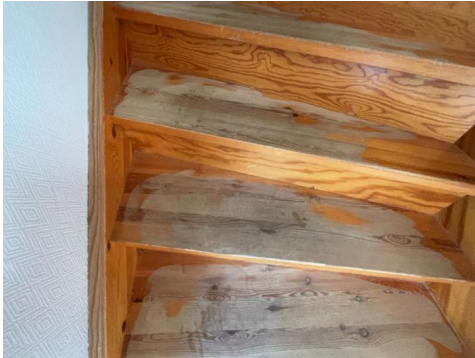
Kontaktperson opplyser at overflater i trinnene på et tidspunkt er forsøkt slipt ned for videre behandling og at dette ikke ble utført.

- Trappen står foran en god del vedlikehold.

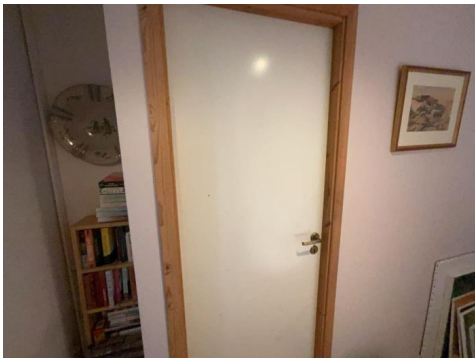
! TG 2 Innvendige dører

Det er varierende slitasje på overflater og enkelte dører har mindre skader.

Oppussing, eventuelt utskifting, av skadede dører vil være naturlig.

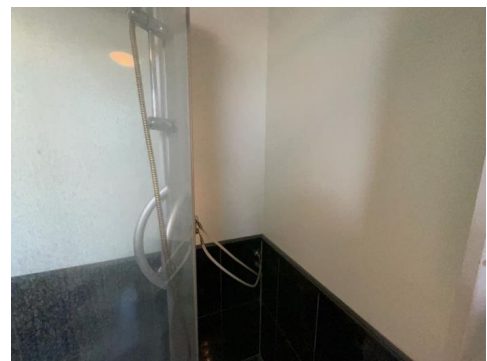
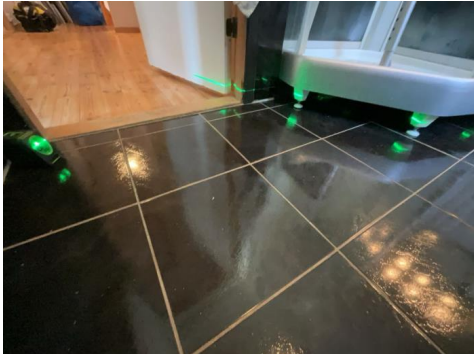
! TG 2 Overflater Gulv

- Det er påvist at høydeforskjell fra topp slukrist til gulv/synlig topp membran ved dørterskel er mindre enn 25 mm.
- Det er påvist avvik i fallforhold til sluk i forhold til krav i forskrift på byggetidspunktet.

- Våtrommet fungerer med dette avviket.

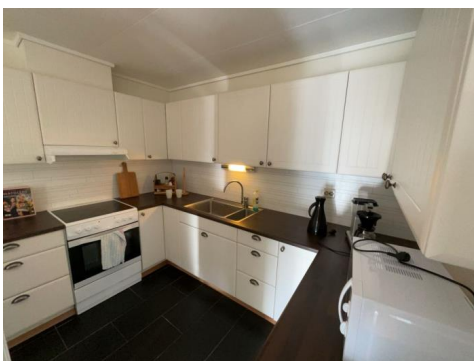
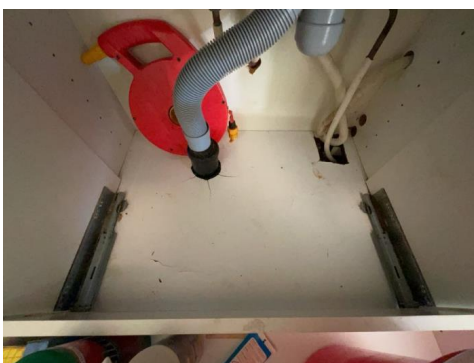
1. ETASJE > KJØKKEN

Det er påvist mindre fuktskader i bunn på benkeskap etter vannsøl.

Skapet fungerer med dette avviket.

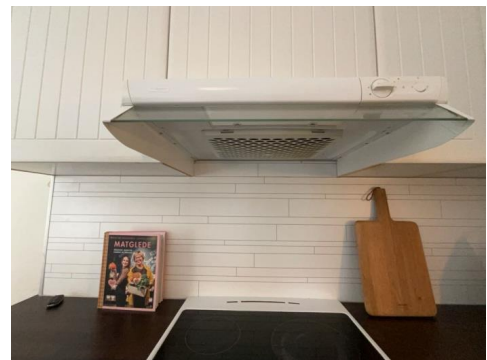
Avtrekk

- Det er registrert avvik med avtrekk.

Ytterligere undersøkelser må foretas, eventuelt skifte avtrekksvifte.

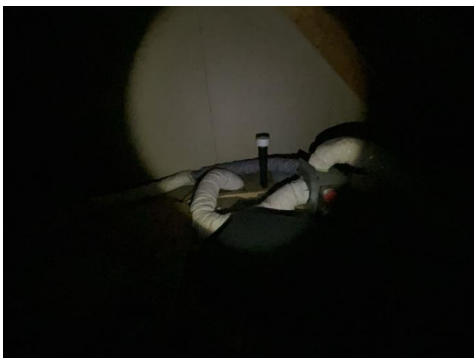
! TG 2 Avløpsrør

Det er avløpsrør av plast.

Lufting av avløpsnett via "Durgoventil" på krype loft.

- Det er ikke behov for utbedringstiltak siden anlegget fungerer i dag, men ut ifra alder kan skader plutselig oppstå på eldre anlegg.

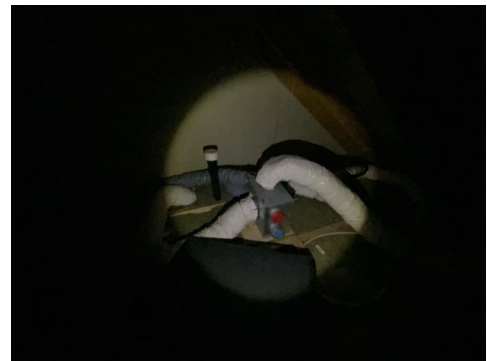
! TG 3 Ventilasjon

Defekt avtrekksvifte er årsak til manglende avtrekk fra badrom og kjøkken.

- Det må gjøres tiltak for å lukke avviket.

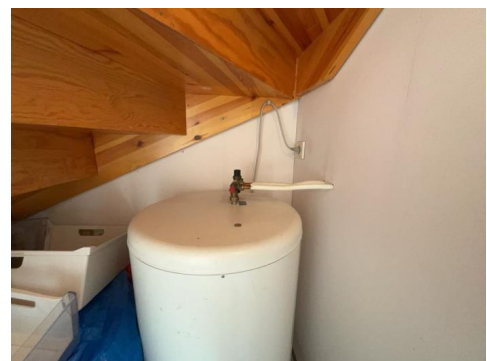
! TG 2 Varmtvannstank

Varmtvannstanken er på ca. 200 liter.

- Det bør etableres tilfredsstillende el-tilkobling etter gjeldende forskrift.
- Det er ikke behov for utbedringstiltak siden tanken fungerer i dag, men ut ifra alder kan skader plutselig oppstå på eldre tanker.

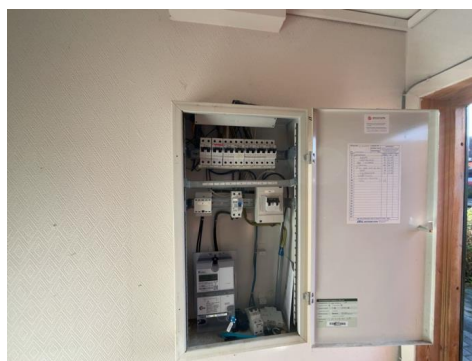
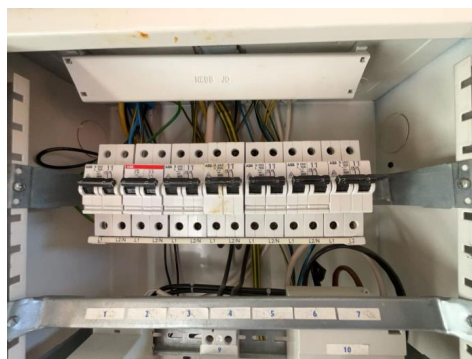
! TG 3 Elektrisk anlegg

Det er gitt TG 3 ut fra manglende kapsling/tildekning av overside og underside på sikringer i skapet. (Dette avvirket lukkes med enkle midler av en elektriker).

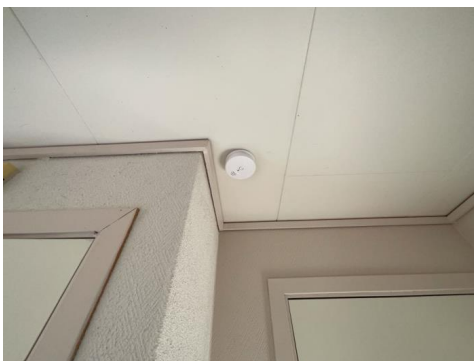
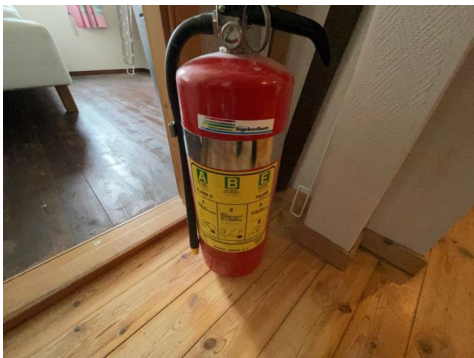
TG 3 Branntekniske forhold

2. Er det skader på brannslukkingsutstyr eller er apparatet eldre enn 10 år?
Ja Brannslukkingsapparat er fra 1994.
3. Er det mangler for brannslukningsutstyr i boligen iht. forskriftskrav på søknadstidspunktet, men minst Byggeforskrift 1985?
Nei
4. Er det skader på røykvarslere?
Nei
