# Kongsvegen 1060 2340 LØTEN

## Tilstandsrapport Eierskifte

Boligtype: Enebolig

Byggeår: 1951

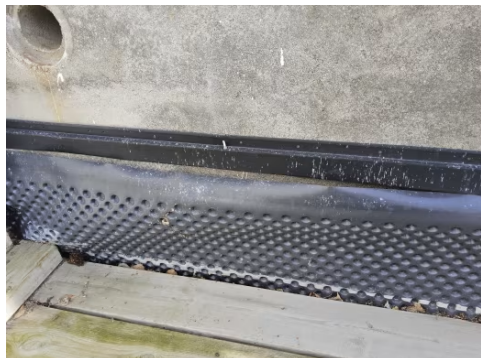
Knotteplast har løsnet fra topplist.

Deler av terrenget rundt bygget har fall mot grunnmuren, forholdet øker fuktbelastningen på grunnmuren. Knotteplast har stedvis revner og har løsnet fra topplist, topplisten har i tillegg stedvis løsnet fra grunnmuren. Det registreres salt/kalkutslag på innvendig grunnmursflater. Det er foretatt kontroll med fuktindikator mot tilgjengelige murflater/ gulv på grunn. Undersøkelsen viser indikasjoner på fukt i kjellergulv og nedre del av grunnmur.

Utbedring av skadet/løsnet knotteplast anbefales. Kjeller bør holdes under observasjon. Fortsatt bruk av avfukter bør påregnes, det anbefales at det etableres en adsorpsjonsavfukter da disse er mer egnet i kjølig temperaturer. Lagring av varer bør unngås og god utlufting ivaretas.

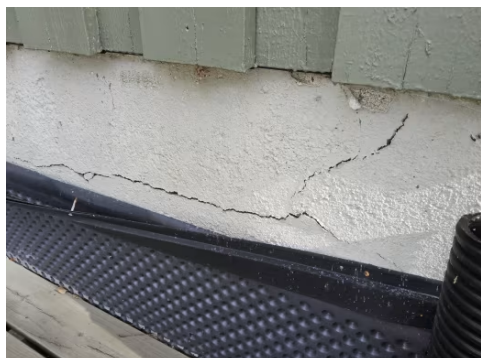
Avskalling og stedvis løs murpuss observeres stedvis på grunnmuren, forholdet kan medføre redusert værbeskyttelse og økt risiko for fuktinntrenging.

Det anbefales å foreta en gjenpussing av grunnmur, slik at forholdet kan observeres over tid, med tanke på om dette er under utvikling eller er stabilt.

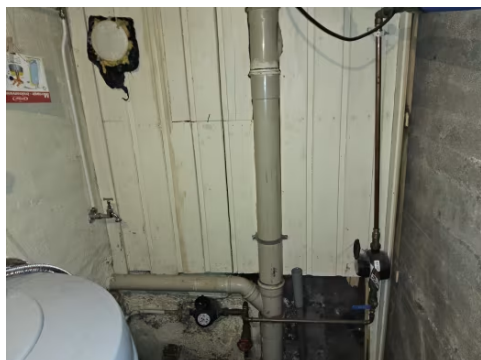
Deler av innvendig panel er ikke fjernet på ett rom.

Deler av grovkjeller har vært innredet, kjelleren har blitt tilbakeført til grovkjeller i forbindelse med utbedring av råteskade og bekjempelse av ekte hussopp. Det er plassert en kondensavfukter i kjelleren med drengsslange ført til eldre sluk. Deler av innvendig panel er ikke fjernet i ett rom.

Det registreres mineralutslag (salt/kalkutsalg) i overflater som er et symptom på fuktvandring gjennom grunnmur. Ved bruk av fuktindikator mot fritt eksponerte murflater indikeres fukt. Selv om drenering langs grunnmuren ble skiftet i 2018 så vurderes det at det er noe fuktopptrekk fra grunnen.

Fortsatt bruk av avfukter bør påregnes, det anbefales at det etableres en adsorpsjonsavfukter da disse er mer egnet i kjølig temperaturer. Resterende trevirke som er plassert mot grunnmuren anbefales fjernet.

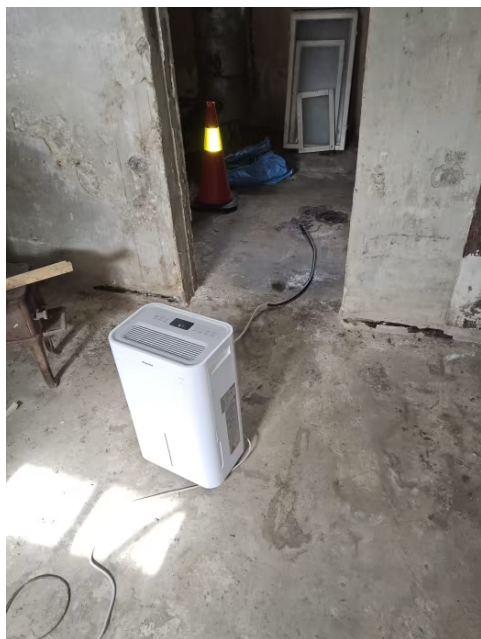
Det er plassert en kondensavfukter i kjelleren.

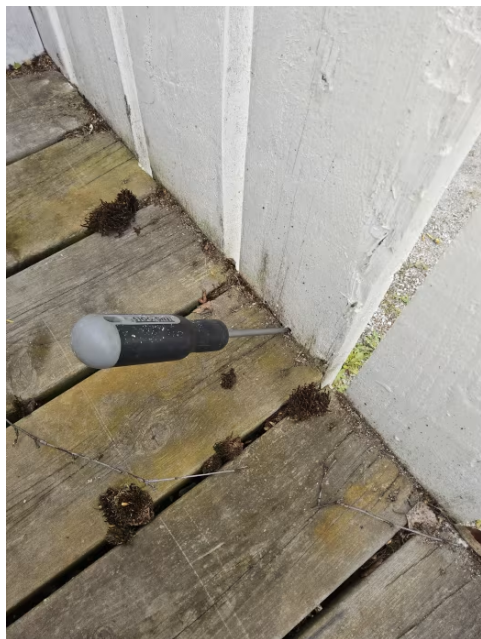
Det registreres stedvise tegn til råde.

Det registreres skjevheter i konstruksjonen, terrassen er fundamentert direkte på bakken uten frostsikring, og bevegelser på grunn av tele i bakken må påregnes. Balkonger og terrasser som ligger mer enn 50 cm over terreng skal sikres med rekkverk. Rekkverket blir målt til 92 cm. og er lavere enn forskriftskravet på 100 cm. Terrasse med tilhørende rekkverk og levegg har synlige symptomer på slitasje/elde og det registreres enkelte tegn til påbegynt råde i rekkverk og levegg.

Utbedring av ovennevnte forhold bør påregnes.

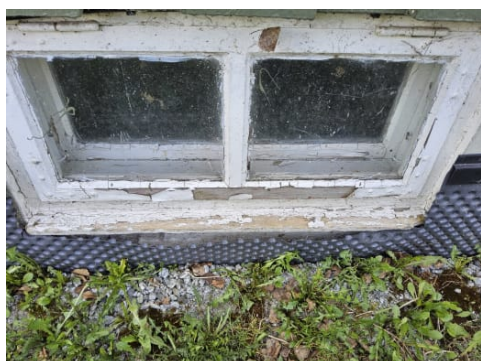
Enkelte varevinduer er sterkt preget av alder/slitasje.

Det ble ikke påvist punkterte glass, men med tanke på oppnådd alder på enkelte vindu er punktering av glass i tiden som kommer påregnelig. Kittfalsler på varevinduer (utvendig tetting mellom vindusramme og glass) er uttørket og stedvis løsnet. Enkelte vinduer tar i karm og har behov for justering. Det er lav/ingen klaring mellom utvendig listverk og beslag under vinduet, forholdet kan føre til fuktoppsug i treverket, forkorte levetiden og vanskeliggjør overflatebehandling. Balkongdør har defekt dørvider, og det registreres utettheter mot pakning på entrédør.

Overflatebehandlinger må påregnes. Reparasjon av dørvider til balkongdør og justeringer/smøring anbefales. Alternativt til overflatebehandling av værslitte vinduer så kan det vurderes å skifte varevinduer og vinduer med tre-lags glass, som i tillegg kan være gunstig ut fra et energioekonomisk synspunkt.

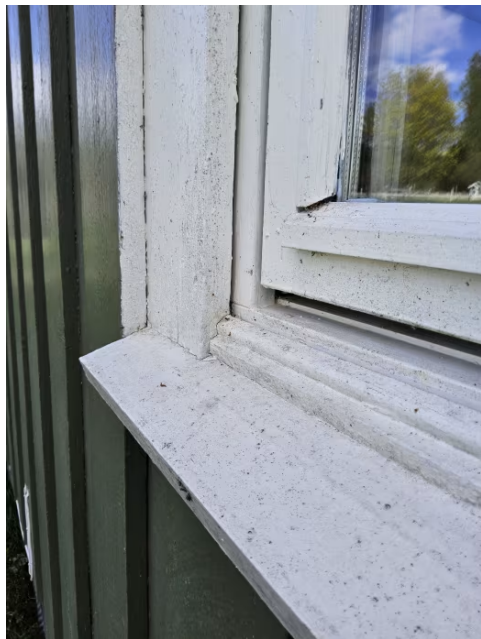
Vindusommramming er avsluttet tett mot vannbord.

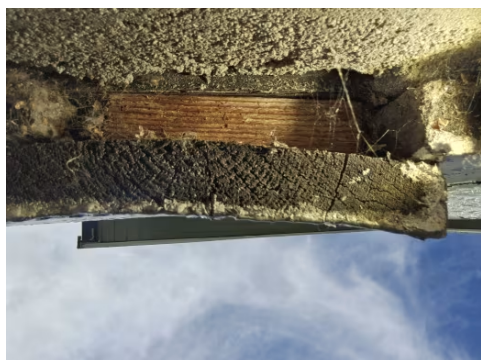
Begrenset lufting bak trekledningen.

Det er benyttet klosser som musesperre bak kledning. Dette har medført stedvis redusert lufting. Manglende lufting gir økt risiko for fuktskader i konstruksjonen.

Vedlikehold av fasader med vask/skraping og beis/maling og utskifting av oppsprekte kledningsbord bør påregnes, i tillegg bør det foretas tiltak for å bedre lufting av kledningen.

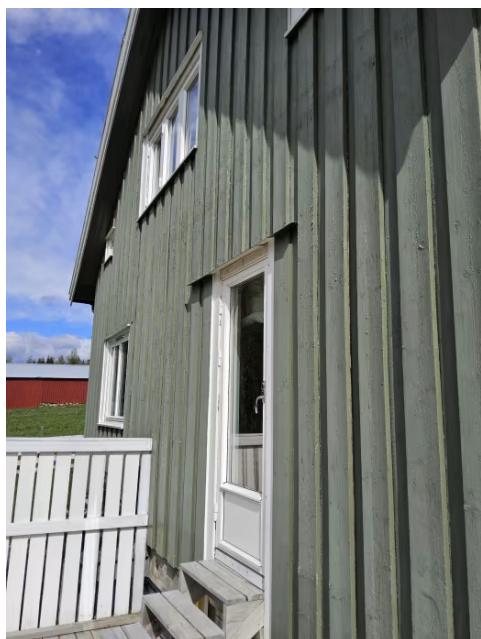
Kledningen er værslitt.

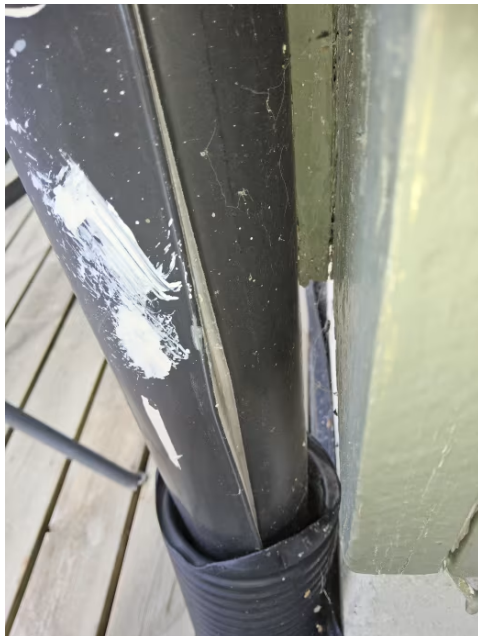
Det registreres buling på enkelte taknedløp.

| Det ble registrert buling/skade i nedløpsrør som er et symptom på frostspreng. | |

| En utbedring bør sees i sammenheng med en fremtidig utskifting av taktekking. | |

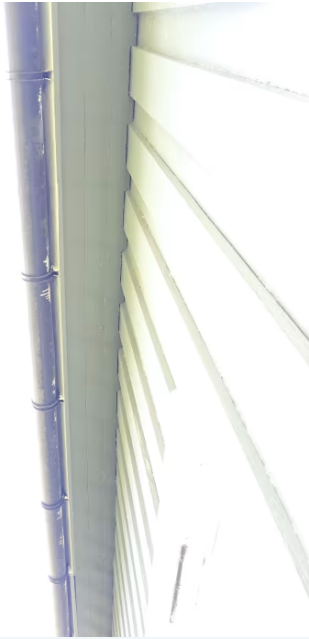
Ingen synlige luftespalter i gessimskasser.

| Det kan ikke verifiseres at det er etablert tilstrekkelig lufting i/ved gesims. God lufting under tekkingen er viktig for å fjerne eventuell fukt og hindre snøsmelting som kan føre til isdannelser. | |

| Basert på ovennevnte forhold anbefales jevnlig ettersyn slik at tiltak kan iverksettes ved behov. | |

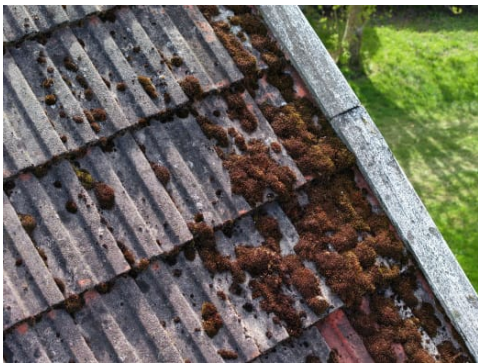
Det registreres stedvis mye mose på taket.

| Det registreres moderate mengder mosevekster på yttertaket, noe som forkorter levetiden på taksteinen. Det vurderes at takstein med underlagspapp og lekter har passert 30 år og tettheten i tiden som kommer er usikker. Symptomer på slitasje og elde er registrert, selv om det ikke ble observert tegn på lekkasjer eller skader. | |

| Basert på ovennevnte forhold anbefales jevnlig ettersyn slik at tiltak kan iverksettes ved behov. Oppgradering av taktekking bør påregnes. | |

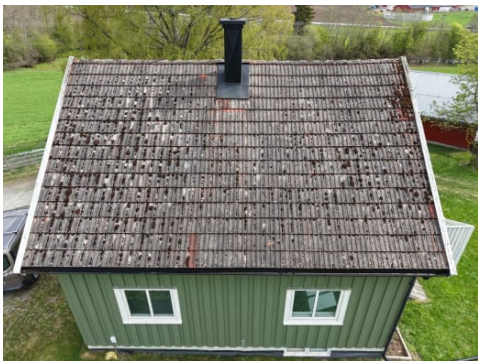
Taktekking bærer preg av alder og slitasje.

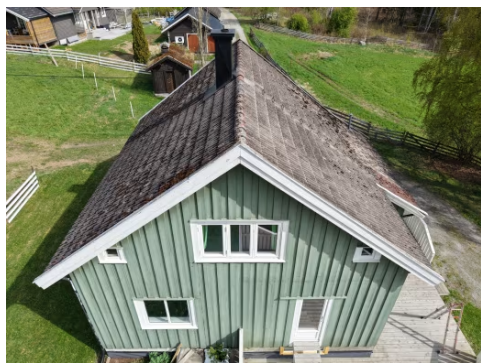
Det er ikke etablert snøfangere på taket.

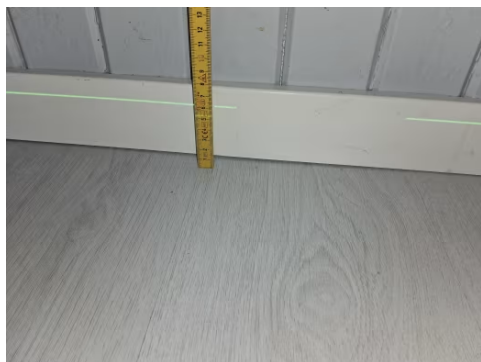
Etasjeskiller er kontrollert med nivelleringslaser.

Med bruk av nivelleringslaser ble det registrert lokalt avvik i stue og soverom i loftsetasje innenfor 2 meter på mellom 10 og 20 mm. Skjevheter i gulv er ikke uvanlig for eldre boliger, og skyldes erfaringsmessig underdimensjonering/ ujevn dimensjonering av materialer.

Det vurderes at det ikke er behov for umiddelbare tiltak, men ved eventuell legging av nytt gulv som stiller krav til planhet av underlaget, bør avretting påregnes.

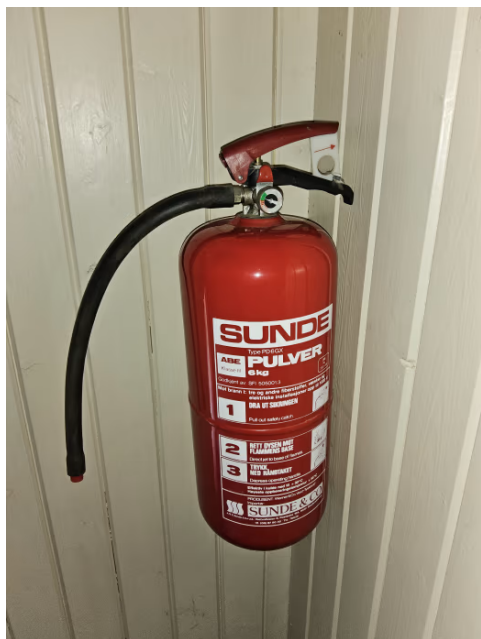
Eldre brannslukningsapparat plassert i gang.

Det er ikke gjennomført kontroll/service av brannslukningsutstyr de siste fem/ti år. Service/utskiftning av slukeutstyr bør gjennomføres.

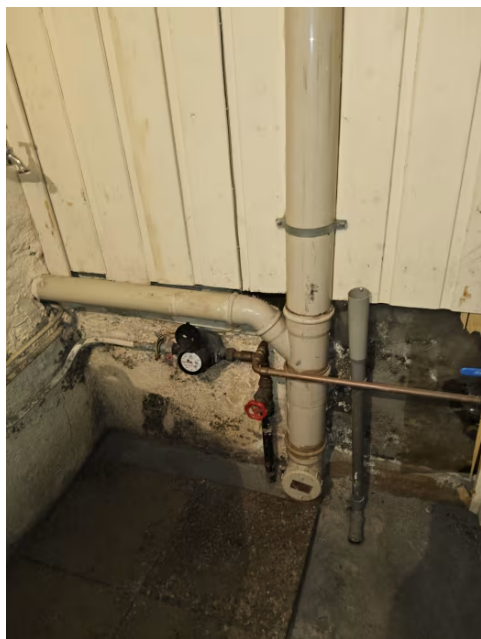
Boligen har i hovedsak synlige avløpsrør av plast.

Hovedparten av avløpsanlegget har nådd en alder som tilsier at skader / lekkasjer kan oppstå.

Det ble ikke registrert behov for umiddelbare tiltak, men med tanke på alder kan skader plutselig oppstå på avløpsrør av eldre årgang. Ved eventuelle oppgraderinger av våtrom/kjøkken vil det være hensiktsmessig å skifte avløpsrør.

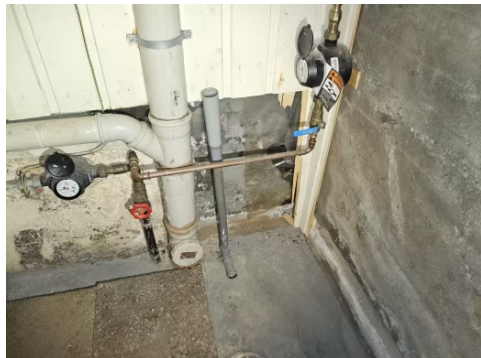
Hovedparten av vannrørene i boligen har nådd en alder som tilsier at skader / lekkasjer kan oppstå. Rørstrekk i kjeller er uisolerte og kan være utsatt for frost.

Det ble ikke registrert behov for tiltak, men med tanke på alder kan skader plutselig oppstå på vannrør av eldre årgang. Ved eventuelle oppgraderinger av våtrom/kjøkken vil det være hensiktsmessig å skifte vannrør. Vannrør må isoleres i kalde rom for å unngå frost og kondens.

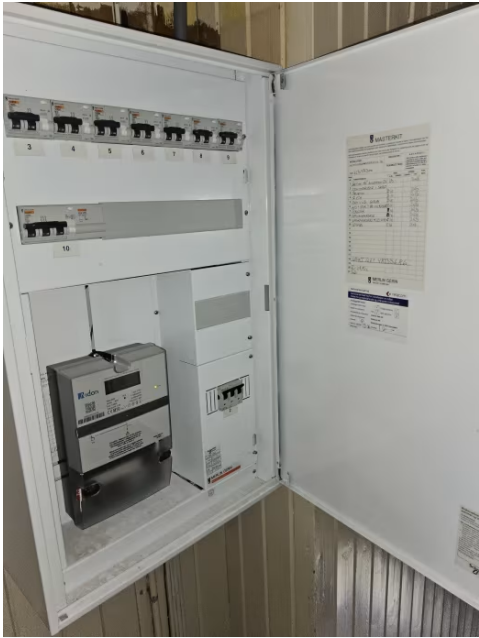
Det er framlagt rapport fra utført elkontroll den 24.05.2024, dokumentasjon fra elektriker på utbedring av avvik og bekreftelse fra Elvia på at tilsynssaken er avsluttet, datert 24.06.2024. Boligen har et eldre EL-anlegg i hovedsak uten dokumentasjon, og det er gjort oppgraderinger som mangler dokumentasjon (nyere sikringsskap).

Samsvarserklæring på utført arbeid bør fremskaffes, alternativt så bør det gjennomføres en utvidet el-kontroll av en elektrofaglig person og nødvendige tiltak vurderes deretter. Oppgraderinger av eldre deler av EL-anlegget bør påregnes.

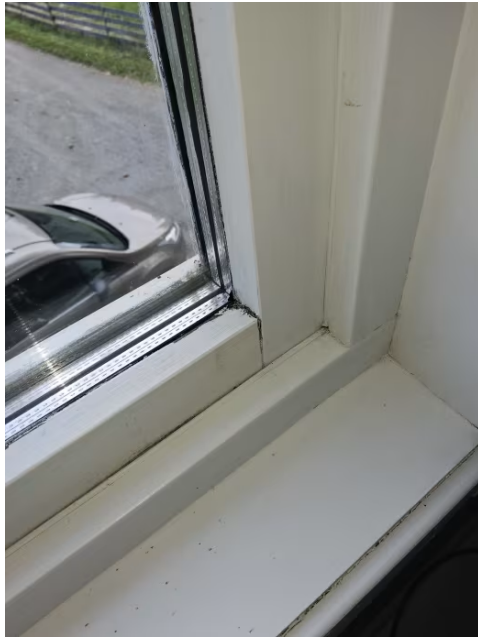
Det registreres symptomer forenelig med kondens på enkelte vinduer.

Symptomer etter kondens er registrert på enkelte vinduer, noe som tyder på at ventilasjonen ikke er tilstrekkelig. Utlstrekkelig ventilasjon kan medføre økt fuktbelastning og redusert luftkvalitet.

Klaffventiler på yttervegg anbefales etablert og tilluftspalte ved dører anbefales etablert for optimal ventilering.

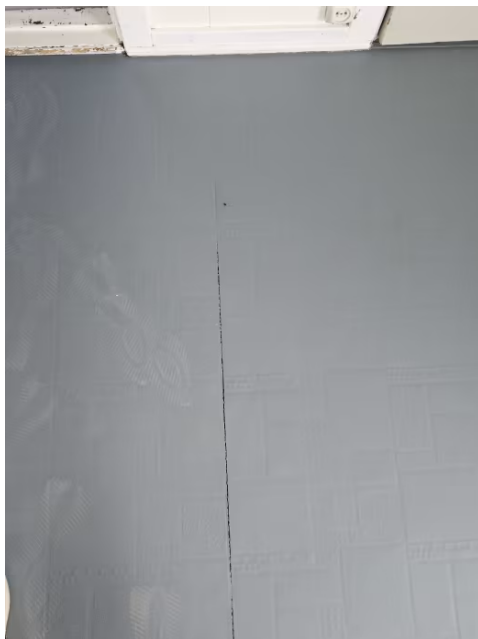
Det registreres sprekker i gulvbelegg.

| Oppgradering reparasjoner bør påregnes. | |

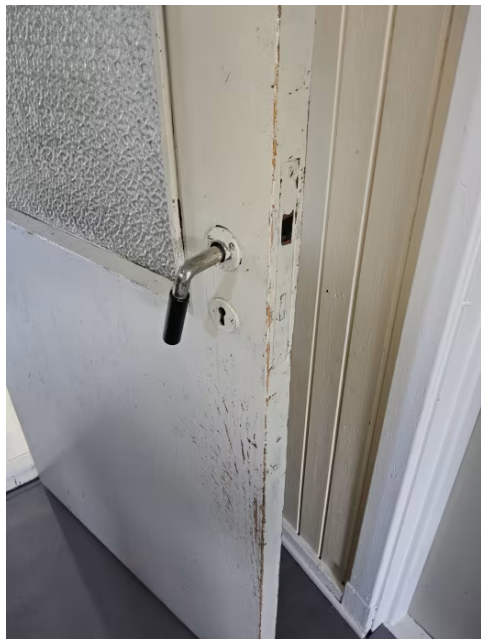
Slitasje på dør og defekt låsekasse.

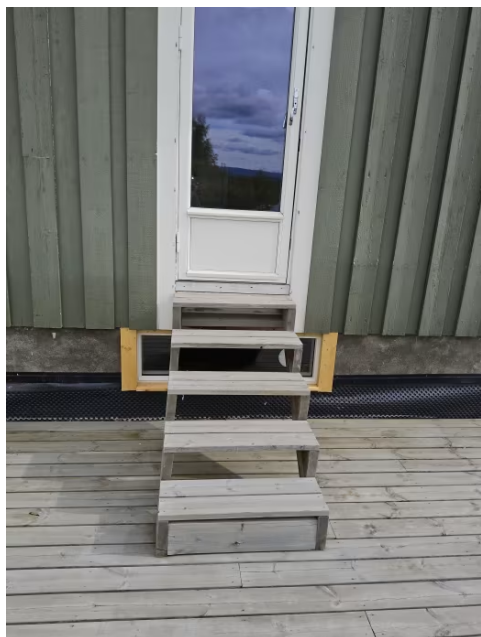
Enkel tretrapp uten rekkverk fra stue til terrasse.
