# Tilstandsrapport

Enebolig

Engelstadvegen 1 , 2822 BYBRUA

Befaringsdato: 22.01.2026

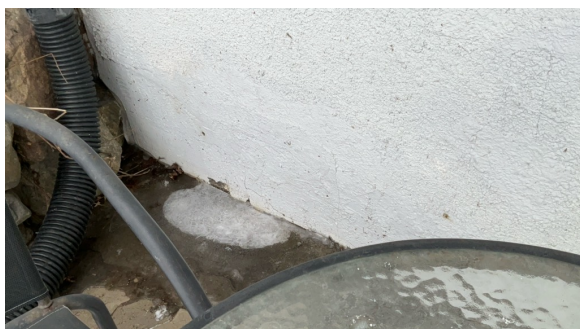
Avskalling og rissdannelser i puss.

Etterisolering av ytterveggene er en av flere mulige tiltak for å redusere bygningens varmetap og bør inkluderes som en del av en helhetlig plan for energioppgradering av hele bygningen. Etterisolering kan utføres som en del av andre utbedringsarbeider på veggene, for eksempel utskifting av kledning og vinduer, eller som en del av innvendige rehabiliteringsarbeider. Manglende vedlikehold og lufting kan føre til redusert levetid og fuktskader på bygningsdelen. Det anbefales å overvåke tilstanden jevnlig, da det kan være risiko for skjulte skader som ikke er mulig å avdekke uten fysiske inngrep. Behov for vedlikehold.

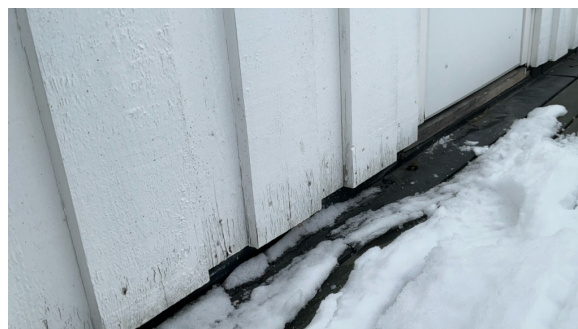
Værslitt kledning enkelte steder.

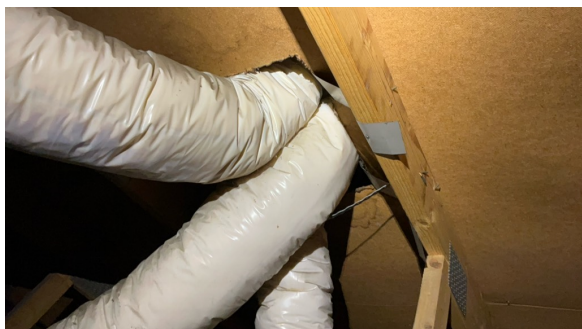
Deler av takkonstruksjonen er undersøkt fra luke ved hjelp av lommelykt, det er ikke gangbart gulv. Spiker stikker gjennom undertaket flere steder. Synlig misfarging på undertak. Det er uklart om fuktmerkene skyldes tidligere eller nylig vanninntrengning. Det er påvist spor etter mus, omfanget er ukjent.

Utett undertak, enkelte fuktmerker rundt gjennomføringer. Fuktsøk viste normale verdier.

Jeg anbefaler nærmere undersøkelser av mulig fuktproblematikk, lufting og isolasjon i takkonstruksjonen, samt kontroll av konstruksjonens tilstand og bæreevne.

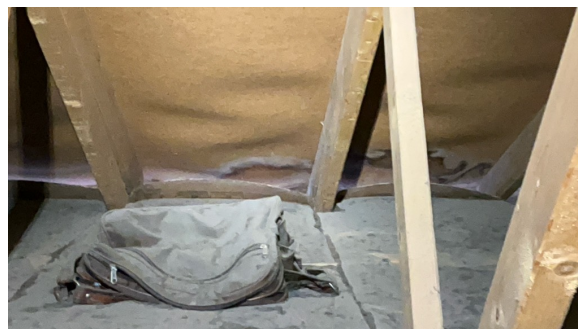
Misfarging og fuktmerker på undertak ved raft.

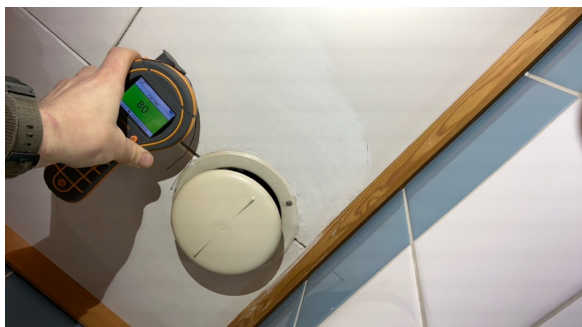
Fuktmerker rundt ventil bad 1. etasje. Fuktsøk viste normale verdier.

Det var en tidligere vannskade der litt etter byggeår. Årsaken er utbedret.

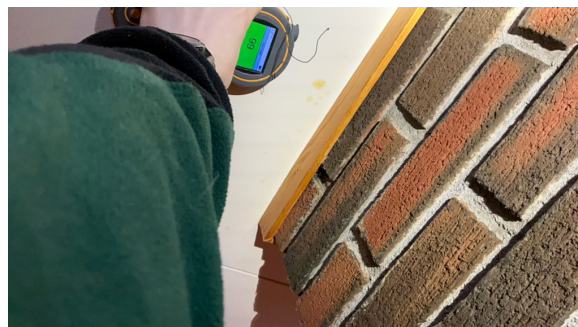
Fuktmerker i himling rundt pipe. Fuktsøk viste normale verdier.

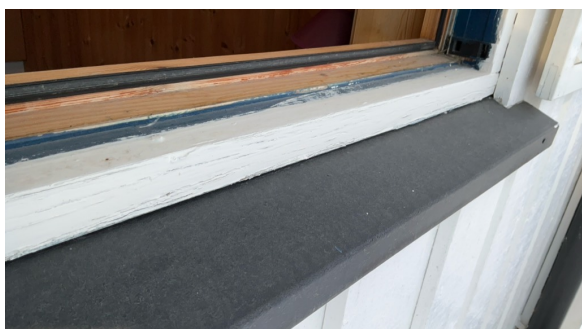
Værslitte karmen. Kondensmerker/fuktmerker på enkelte vinduer. Alder på vinduer tilsier at det er sannsynlig at punktering av isolerglass kan forekomme selv om det ikke ble avdekket på befaringen, dette kan være vanskelig å oppdage grunnet temperatur og lysforhold. Lav høyde mellom terreng og kjellervinduer.

Værslitte vinduer.

Overflatebehandlingen betyr svært mye for levetiden til vinduer og dører av tre. Vedlikeholdsintervallene avhenger av overflatebehandlingen og hvor værutsatt vinduene eller dørene står. Innvendige fuktforhold spiller også en viss rolle for vedlikeholdshyppigheten. Behov for vedlikehold og utbedringer. Konsekvensen kan være høyere energitap på bygningen samt fuktskader på vinduer.

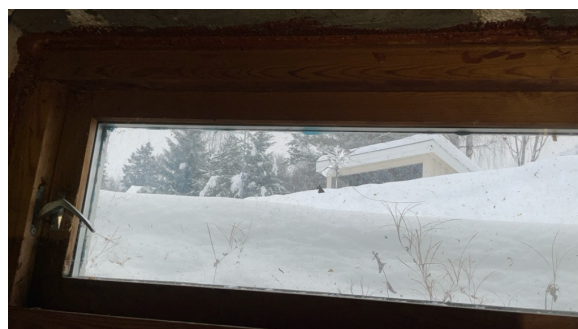
Sprukket vindu vaskerom.

- Vinduer med punkterte/sprukne glass må påregnes skiftes ut, enten hele vinduet eller kun selve glassene.

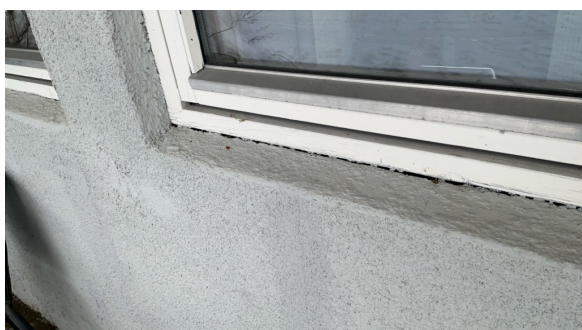
Utett mellom puss og vinduskarmen underetasje, dette øker risikoen for fuktinntregning i konstruksjonen.

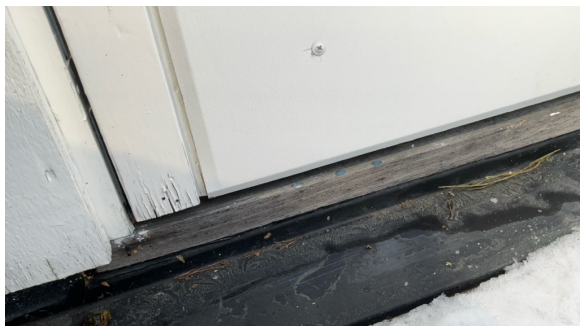
- Det er påvist dører som er vanskelig å åpne eller lukke.
- Det er påvist tegn på innvendig kondensering av enkelte glass.
- Karmene i dører er værslitte utvendig og det er sprekker i treverket.

Værslitt verandadør.

Det bør utføres vedlikehold og utbedring av karmen og sprekker i treverket for å hindre videre forringelse og redusere risiko for råteskader.

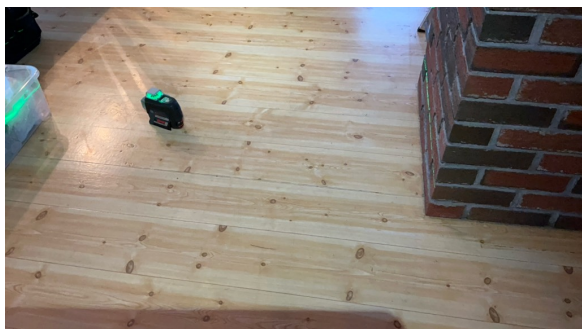
- Det er målt høydeforskjell på mellom 15-30 mm gjennom hele rommet. Tilstandsgrad 2 gis med bakgrunn i standardens krav til godkjente måleavvik.

Årsakene til avviket er ikke avdekket på grunn av begrensninger i denne rapportens undersøkelsesomfang. Dette krever ytterligere undersøkelser for å fastslå. Årsakene til avviket bør undersøkes nærmere for å fastslå om det er behov for utbedring. Konsekvensen av å ikke utbedre kan være redusert bokomfort, utfordringer med innredning, samt risiko for videre setninger eller skader på konstruksjonen over tid.

Totalt helningsavvik på ca. 17 mm registrert i stue/kjøkken.

- For å få tilstandsgrad 0 eller 1 må høydeforskjeller rettes opp. Det vil imidlertid sjelden være økonomisk rasjonelt som et enkeltstående tiltak i en bolig som dette. Dersom boligen en gang skal renoveres, kan man vurdere slike tiltak.

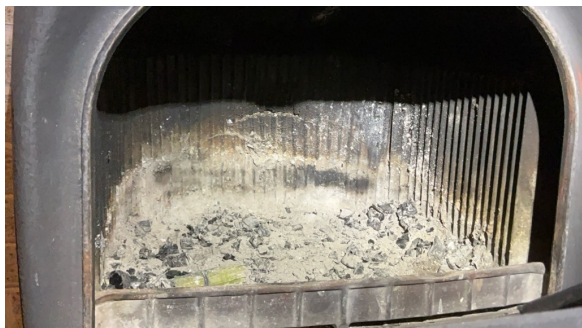
- Det er påvist sprekker i ildfast stein inne i ovnen.

Anmerkning/avvik fra brannforebyggende tilsyn: Innvendig topphvelv i ildsted er defekt.

Sprekker i ildfast stein inni ildstedet.

Jeg anbefaler kontroll utført av fagkyndig, jeg er ikke fagperson på dette området. Det er mange krav og anbefalinger til skorsteiner og ildsteder. Avviket kan påvirke brannsikkerheten i bygningen. Ildsted bør skiftes.

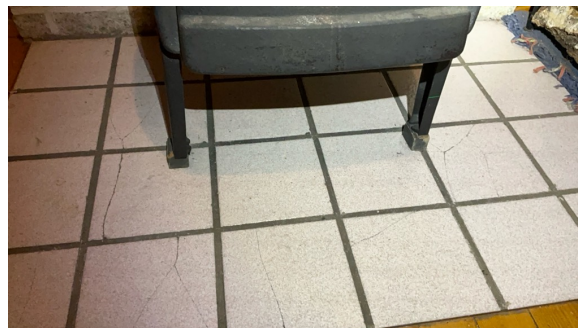
Sprukne fliser rundt ildstedet.

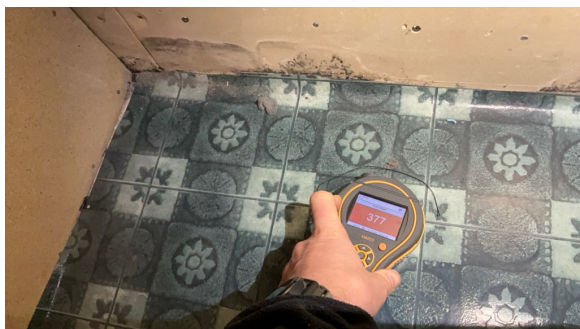
Ved enkle fuktsøk ble det registrert områder med forhøyde verdier. Fuktskjolder registrert. Det må påregnes fuktopptrekk via gulv og/eller fundamenter på eldre konstruksjoner mot terreng selv om fuktsikringen utbedres. Konstruksjonen har ikke blitt åpnet etter fuktinntrengning, dette anbefales. Gulv under terreng er oppført, dette anses som en risikokonstruksjon fordi konstruksjonen erfaringsvis har høy skadefrekvens. Innvendige påforede vegger under terreng anses som en risikokonstruksjon fordi konstruksjonen erfaringsvis har høy skadefrekvens. Hulltaking er ikke foretatt da det på annen måte er påvist sannsynlighet for fuktskade. Ved befaring ble det isteden utført fuktsøk med egnet verktøy. Bygningsdelen må sees i sammenheng med "drenering", "overflater" og "grunnmur og fundamenter" i rapporten. Isopor er ikke tildekket med tanke på brann.

Fuktkrøker flere steder. Fuktsøk viste forhøyde verdier.

Konstruksjonen har ikke blitt åpnet etter fuktinntrengning, dette anbefales. Kostnadsestimatet innebærer kun kostnaden til å foreta ytterligere undersøkelser, det er vanskelig å fastsette en nøyaktig utbedringskostnad før omfang og årsak er fullstendig kartlagt. Utbedring av avvik vil sannsynligvis medføre høyere kostnader. Generelt behov for vedlikehold og utbedringer. Manglende utbedring kan føre til økt risiko for ytterligere fuktskader, råte, muggsopp og redusert levetid på konstruksjonen.

**Kostnadsestimat: 20 000 - 100 000**

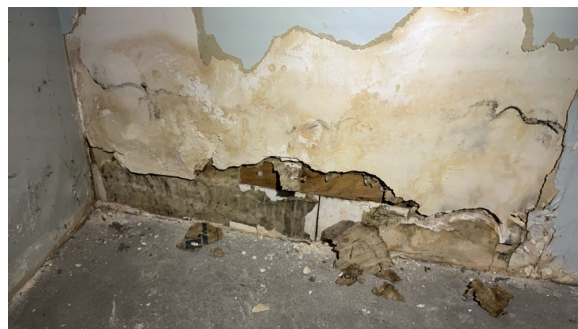
- Det er konstatert høyt fuktnivå og synlig skade i vegg.

Fuktskader flere steder. Forholdet gis tilstandsgrad 3.

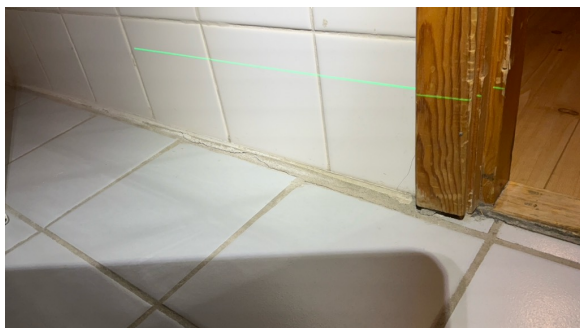
Det gjøres oppmerksom på at våtrommet er vurdert ut i fra dagens krav i tillegg til våtrommets byggeår. Det er blant annet avvik på ventilasjon, fall og membran. Manglende håndverksmessig utførelse på deler av arbeid. Membran har begrenset restlevetid, fritt vann på gulv/vegg frarådes. Fritt vann direkte på gulv/vegg øker belastning på konstruksjon. Underliggende membran kan ikke kontrolleres grunnet flislagte overflater, tilstanden er derfor vanskelig å si noe om.

Sprukket flis. Sprekker i fuge i overgang gulv/vegg.

Våtrommet oppfyller ikke dagens krav til våtrom, og kjøperen må vurdere om det er hensiktsmessig å bruke våtrommet på en annen måte enn det gjeldende regelverket beskriver. Dette kan for eksempel innebære installasjon av et tett dusjkabinett og nøye overvåking av eventuelle tegn på fuktskader. Våtrommet er vurdert ut fra det historiske bruksmønsteret i boligen. Endringer i bruksmønsteret vil også endre forutsetningene for konstruksjonene. Generelt behov for vedlikehold, oppgraderinger og forbedringer. Kostnadsestimat er vurdert ut fra full renovering av våtrommet.

**Kostnadsestimat: 200 000 - 500 000**

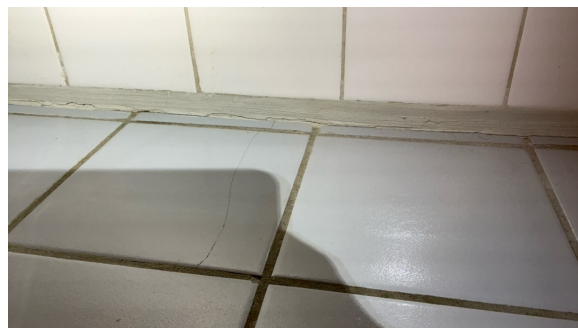
Sprukne gulvfliser.

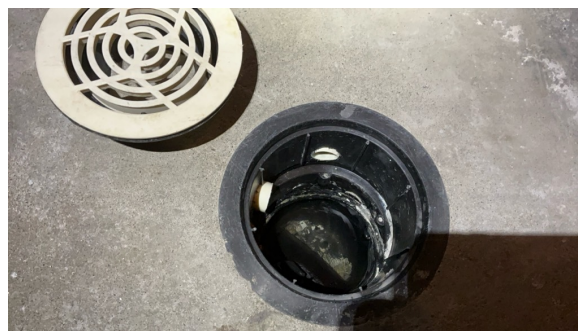
Det gjøres oppmerksom på at våtrommet er vurdert ut i fra dagens krav i tillegg til våtrommets byggeår. Det er blant annet avvik på ventilasjon, fall og membran. Våtrommet har ikke membran.

Kontroll av sluk. Det er ikke membran på våtrommet.

Våtrommet er vurdert ut fra det historiske bruksmønsteret i boligen. Endringer i bruksmønsteret vil også endre forutsetningene for konstruksjonene. Generelt behov for vedlikehold, oppgraderinger og forbedringer. Kostnadsestimat er vurdert ut fra full renovering av våtrommet. Vurderingen må sees i sammenheng med " rom under terreng" og "drenering" i rapporten.

**Kostnadsestimat: 100 000 - 200 000**

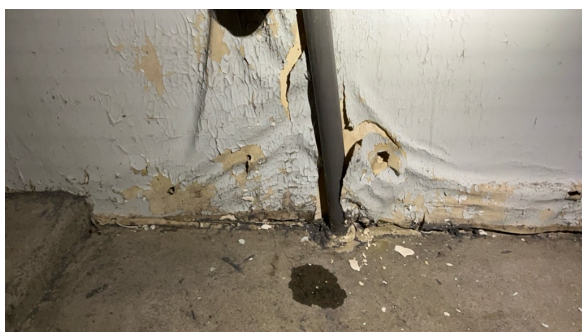
Større skader på vegg. Dette må sannsynligvis sees i sammenheng med drenering i rapporten. Lekkasje fra utslagsvask.

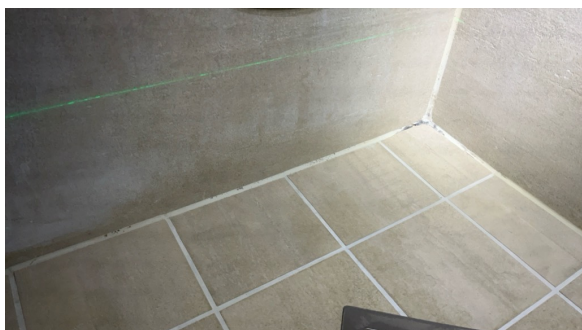
Misfarging/svertesopp på mykfuger i dusj.

Mykfugene i dusjen bør rengjøres og eventuelt skiftes ut for å hindre videre vekst av sopp og misfarging.

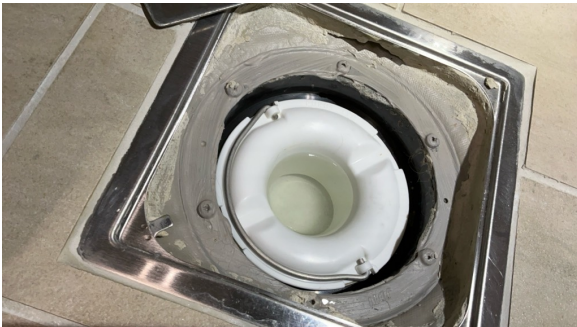
Fritt vann direkte på gulv/vegg øker belastning på konstruksjon. Underliggende membran kan ikke kontrolleres grunnet flislagte overflater, tilstanden er derfor vanskelig å si noe om. Hullrom bak slukmansjett. Dette kan øke risikoen for at denne kan skades. Det foreligger ingen godkjent dokumentasjon som bekrefter utførelsen.

Kontroll av sluk.

Feilmontering og manglende dokumentasjon kan føre til redusert brukstid og økt risiko for fuktskader i konstruksjonen. Innhent dokumentasjon om mulig.

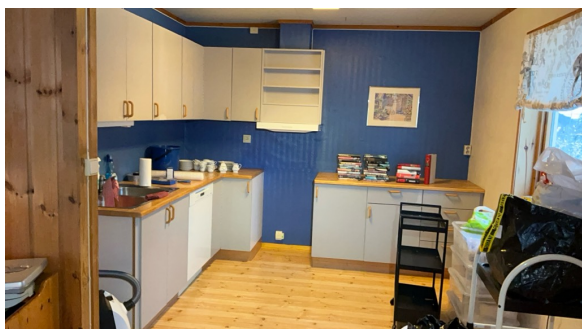
Tettesjikt/fuge i overgang benkeplate og vegg mangler. Komfyrvakt anbefales montert. Ved enkle fuktsøk registrerte jeg ingen unormale verdier. Enkelte skader/merker på overflater.

Oversiktsbilde av kjøkken.

Bygningsdelen fungerer med dette avviket, men for å lukke avviket må det gjøres tiltak. Det bør etableres tettesjikt eller fuge i overgangen mellom benkeplate og vegg for å hindre fuktinntrengning og påfølgende skade.

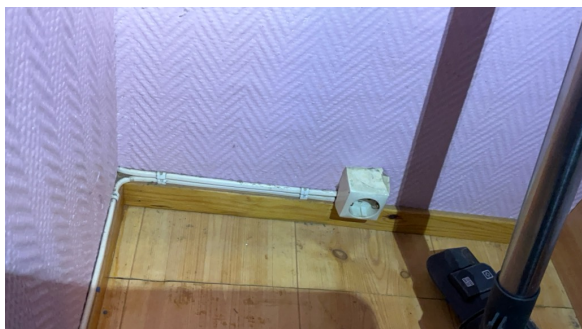
Det er påvist fysiske avvik. Forholdene er ikke i samsvar med gjeldende krav, og kan medføre redusert elsikkerhet. Dette kan blant annet øke risikoen for elektrisk støt, varmgang og brann, samt medføre behov for kontroll og utbedring utført av autorisert elektroinstallatør.

Sprukket stikkontakt på kjøkken.

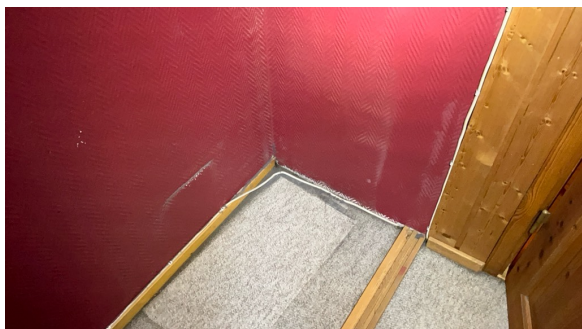
Løse ledninger registrert.

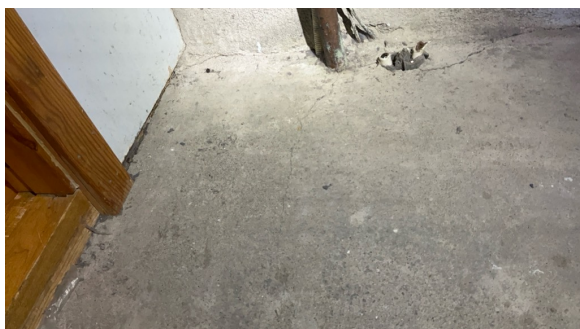
Riss og sprekker i betonggulv. Riss og sprekker av en slik karakter er normalt på bygninger fra denne perioden. Deler av bygningsdelen er skjult, har en alder som øker sannsynligheten for skjulte feil og har brukt opp mye av sin forventede brukstid. Bygningsdelen må sees i sammenheng med "rom under terreng" i rapporten.

Sprekker og riss i betonggulv.

Riss og sprekker bør overvåkes for å avdekke eventuell forverring, da dette kan medføre økt risiko for fuktskader eller ytterligere svekkelse av konstruksjonen over tid. Skjulte konstruksjoner gir økt usikkerhet og risiko for skjulte feil.

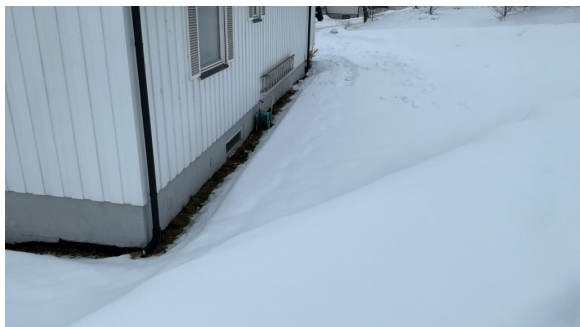
Sannsynligvis fall mot grunnmur på inntilliggende terreng. Mye snø begrenser inspeksjonen. Dette anbefales undersøkt når snø er borte.

Kostnadsestimatet innebærer kun kostnaden til å foreta ytterligere undersøkelser, det er vanskelig å fastsette en nøyaktig utbedringskostnad før omfang og årsak er fullstendig kartlagt. Utbedring av avvik vil sannsynligvis medføre høyere kostnader. Det bør etableres tilstrekkelig fall eller ledegrøft vekk fra bygningen. Terrengforholdet fører til mer fuktbelastning mot bygget og øker sannsynligheten for fuktskader.

**Kostnadsestimat: 20 000 - 100 000**

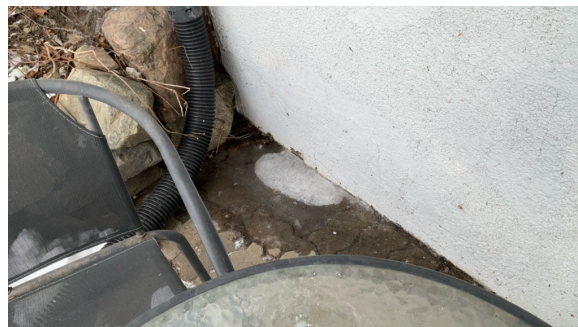
Noe vann stående inn mot grunnmur mot sør.
