Engelstadvegen 1, 2822 BYBRUA

**Trivelig enebolig på  
Engelstadfeltet - 3 soverom - 2 bad  
- stor veranda - flotte turområder -  
gang/sykkelveg til Gjøvik.**

**Salgsobjekt:** Enebolig  
**Eierform:** Eiet  
**Byggeår:** 1989  
**BRA-i/BRA Total** 155/155 kvm  
**Tomtstr.:** 1268.4 kvm  
**Soverom:** 3  
**Gnr./bnr.** Gnr. 14, bnr. 130  
**Oppdragsnr.:** 1209250216

| Tilstandsrapport ..... | 61 |

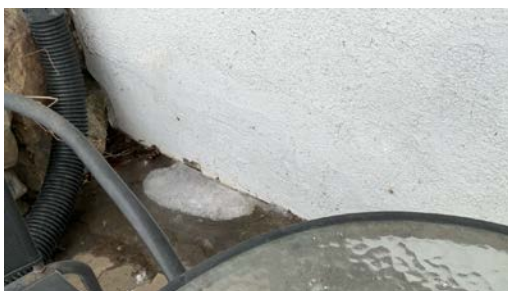
Avskalling og rissdannelser i puss.

Etterisolering av ytterveggene er en av flere mulige tiltak for å redusere bygningens varmetap og bør inkluderes som en del av en helhetlig plan for energioppgradering av hele bygningen. Etterisolering kan utføres som en del av andre utbedringsarbeider på veggene, for eksempel utskifting av kledning og vinduer, eller som en del av innvendige rehabiliteringsarbeider. Manglende vedlikehold og lufting kan føre til redusert levetid og fuktskader på bygningsdelen. Det anbefales å overvåke tilstanden jevnlig, da det kan være risiko for skjulte skader som ikke er mulig å avdekke uten fysiske inngrep. Behov for vedlikehold.

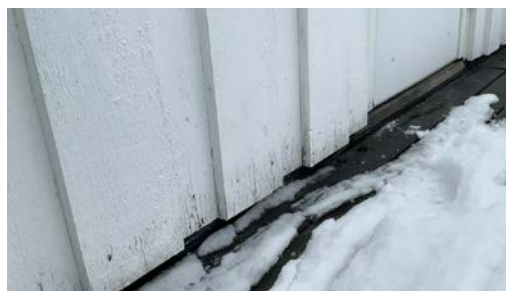
Værslitt kledning enkelte steder.

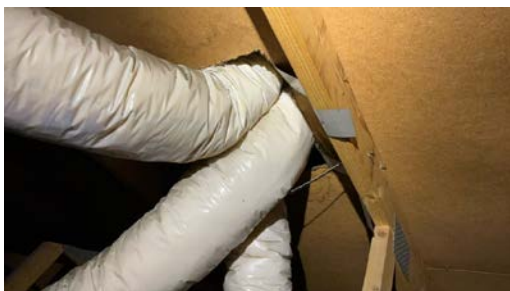
Utett undertak, enkelte fuktmerker rundt gjennomføringer. Fuktsøk viste normale verdier.

Jeg anbefaler nærmere undersøkelser av mulig fuktproblematikk, lufting og isolasjon i takkonstruksjonen, samt kontroll av konstruksjonens tilstand og bæreevne.

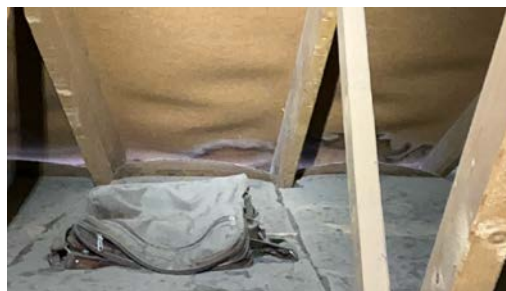
Misfarging og fuktmerker på undertak ved raft.

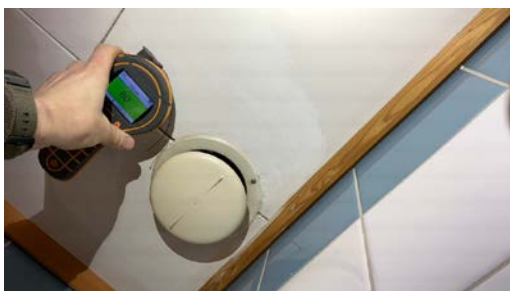
Fuktmerker rundt ventil bad 1. etasje. Fuktsøk viste normale verdier.

Det var en tidligere vannskade der litt etter byggeår. Årsaken er utbedret.

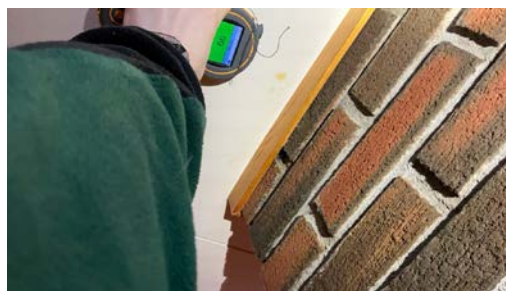
Fuktmerker i himling rundt pipe. Fuktsøk viste normale verdier.

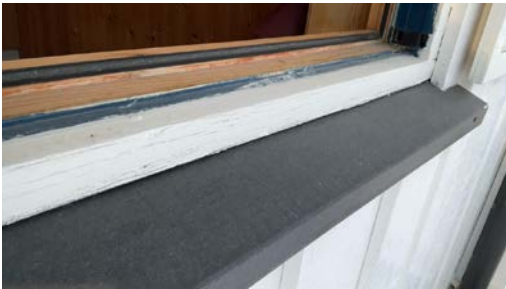
Værslitte vinduer.

- Vinduer med punkterte/sprukne glass må påregnes skiftes ut, enten hele vinduet eller kun selve glassene.

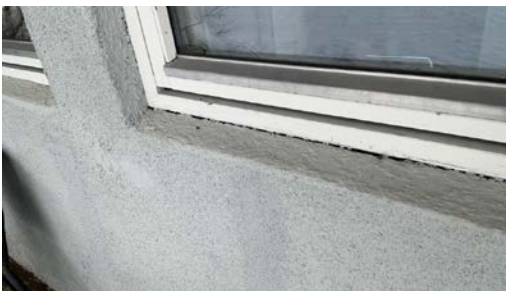
Utett mellom puss og vinduskarmen underetasje, dette øker risikoen for fuktinntregning i konstruksjonen.

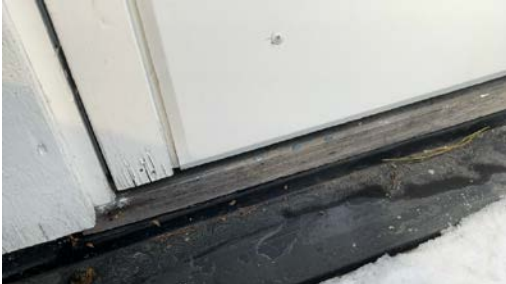
Værslitt verandadør.

Det bør utføres vedlikehold og utbedring av karmen og sprekker i treverket for å hindre videre forringelse og redusere risiko for råteskader.

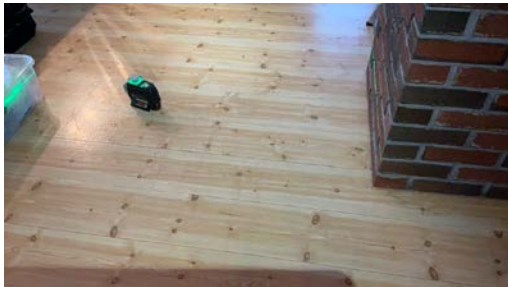
Årsakene til avviket er ikke avdekket på grunn av begrensninger i denne rapportens undersøkelsesomfang. Dette krever ytterligere undersøkelser for å fastslå. Årsakene til avviket bør undersøkes nærmere for å fastslå om det er behov for utbedring. Konsekvensen av å ikke utbedre kan være redusert bokomfort, utfordringer med innredning, samt risiko for videre setninger eller skader på konstruksjonen over tid.

Totalt helningsavvik på ca. 17 mm registrert i stue/kjøkken.

- For å få tilstandsgrad 0 eller 1 må høydeforskjeller rettes opp. Det vil imidlertid sjelden være økonomisk rasjonelt som et enkeltstående tiltak i en bolig som dette. Dersom boligen en gang skal renoveres, kan man vurdere slike tiltak.

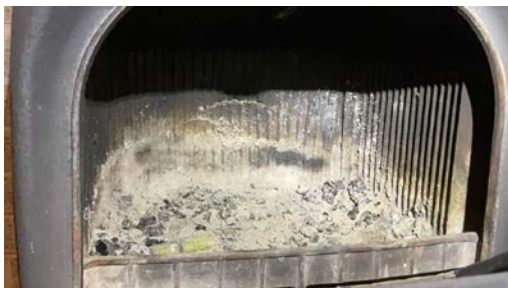
Sprekker i ildfast stein inni ildstedet.

Jeg anbefaler kontroll utført av fagkyndig, jeg er ikke fagperson på dette området. Det er mange krav og anbefalinger til skorsteiner og ildsteder. Avviket kan påvirke brann sikkerheten i bygningen. Ildsted bør skiftes.

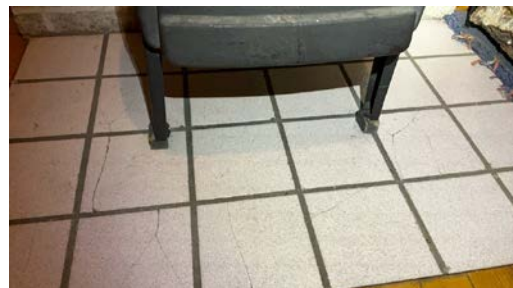
Sprukne fliser rundt ildstedet.

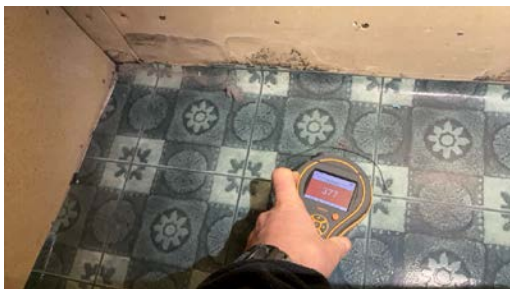
Fuktkerker flere steder. Fuktsøk viste forhøyde verdier.

Konstruksjonen har ikke blitt åpnet etter fuktinntrengning, dette anbefales. Kostnadsestimatet innebærer kun kostnaden til å foreta ytterligere undersøkelser, det er vanskelig å fastsette en nøyaktig utbedringskostnad før omfang og årsak er fullstendig kartlagt. Utbedring av avvik vil sannsynligvis medføre høyere kostnader. Generelt behov for vedlikehold og utbedringer. Manglende utbedring kan føre til økt risiko for ytterligere fuktskader, råte, muggsopp og redusert levetid på konstruksjonen.

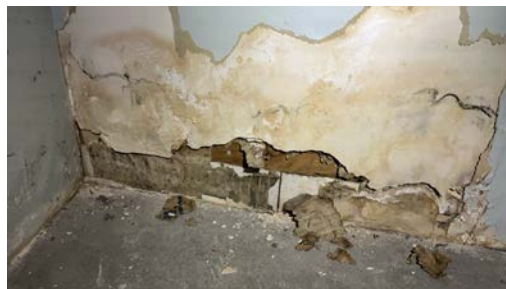
Fuktskader flere steder. Forholdet gis tilstandsgrad 3.

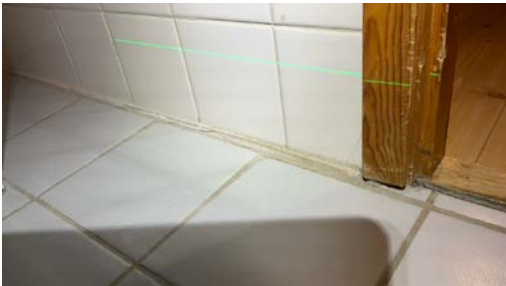
Spruukket flis. Sprekker i fuge i overgang gulv/vegg.

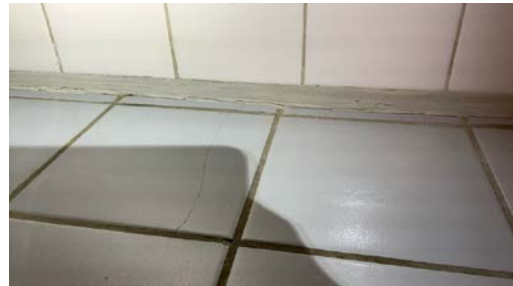
Sprukne gulvfliser.

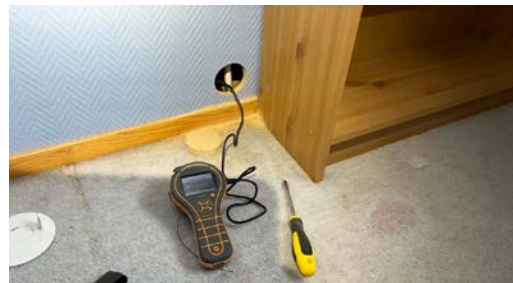
Hulltaking er foretatt i tilstøtende vegg mot badekar. Fuktmåling viste tørre verdier.

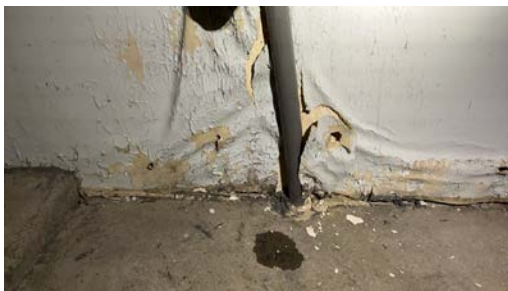
Større skader på vegg. Dette må sannsynligvis sees i sammenheng med drenering i rapporten. Lekkasje fra utslagsvask.

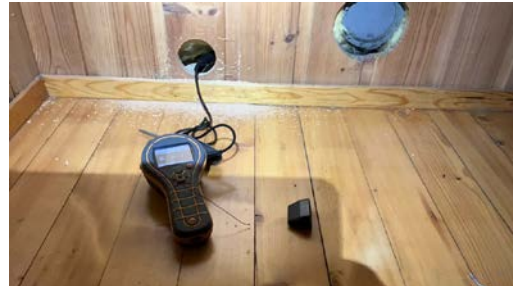
Hulltaking er utført i tilstøtende vegg mot dusj. Fuktmåling viste tørre verdier.

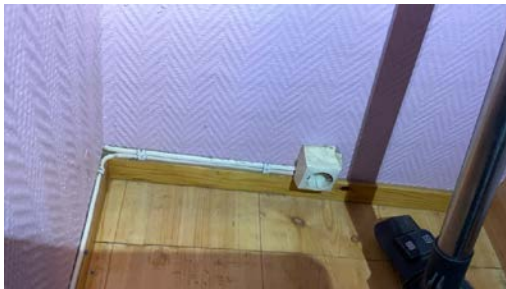
Det er påvist fysiske avvik. Forholdene er ikke i samsvar med gjeldende krav, og kan medføre redusert elsikkerhet. Dette kan blant annet øke risikoen for elektrisk støt, varmgang og brann, samt medføre behov for kontroll og utbedring utført av autorisert elektroinstallatør.

Sprukket stikkontakt på kjøkken.

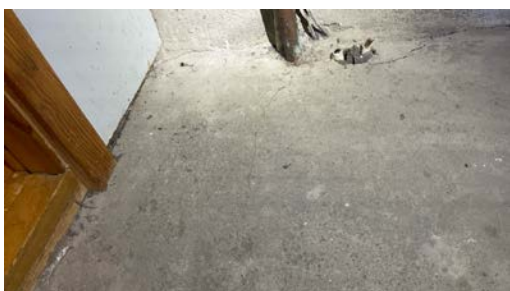
Sprekker og riss i betonggulv.

Riss og sprekker bør overvåkes for å avdekke eventuell forverring, da dette kan medføre økt risiko for fuktskader eller ytterligere svekkelse av konstruksjonen over tid. Skjulte konstruksjoner gir økt usikkerhet og risiko for skjulte feil.

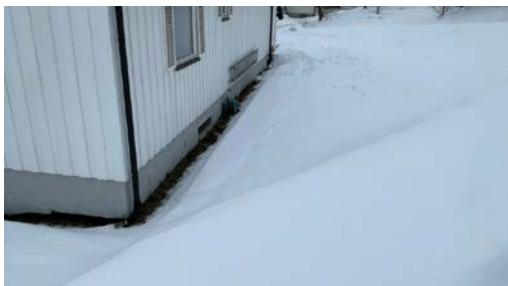
Sannsynligvis fall mot grunnmur på inntilliggende terreng. Mye snø begrenser inspeksjonen. Dette anbefales undersøkt når snø er borte.

Kostnadsestimatet innebærer kun kostnaden til å foreta ytterligere undersøkelser, det er vanskelig å fastsette en nøyaktig utbedringskostnad før omfang og årsak er fullstendig kartlagt. Utbedring av avvik vil sannsynligvis medføre høyere kostnader. Det bør etableres tilstrekkelig fall eller ledegrøft vekk fra bygningen. Terrengforholdet fører til mer fuktbelastning mot bygget og øker sannsynligheten for fuktskader.
