Tilstandsrapport

Fritidsbolig

Tinnsjøstrånde 449, 3656 ATRÅ

Befaringsdato: 17.06.2024

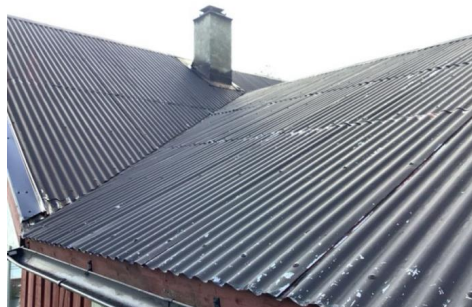
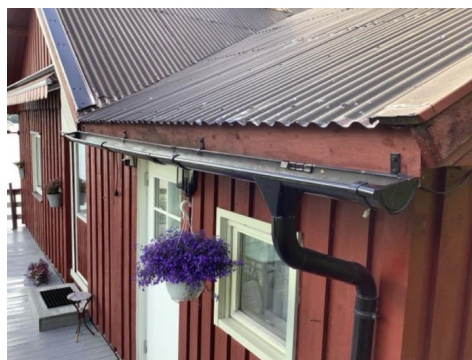
- Det er påvist skader eller avvik på selve taktekingen.
- Mer enn halvparten av forventet brukstid er passert på taktekingen.

Taktekking på tilbygg fra 1960 må skiftes samt at undertak monteres.

Kostnadsestimat: 100 000 - 300 000

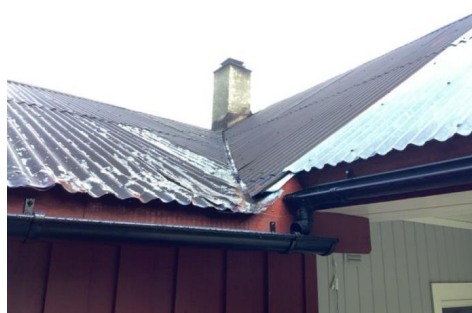
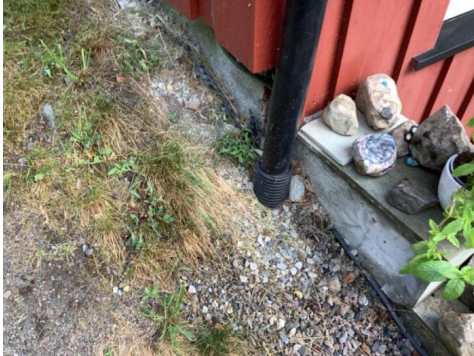
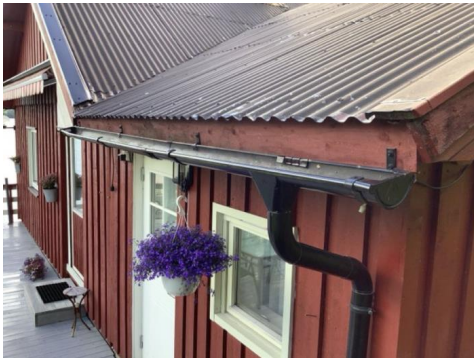
! TG 3 Nedløp og beslag

Takrenner og nedløp i lakkert stål.

- Det er påvist avvik i beslagløsninger.
- Det mangler snøfangere på hele eller deler av taket, noe som var krav på byggemeldingstidspunktet.
- Det mangler tilfredsstillende adkomst til pipe for feier.

Takplater må tilpasses gradrenne og vil kreve omlegging

Kostnadsestimat: 50 000 - 100 000

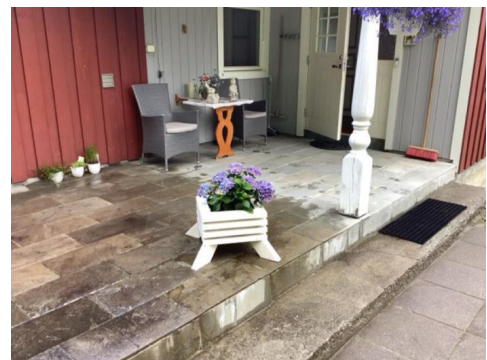
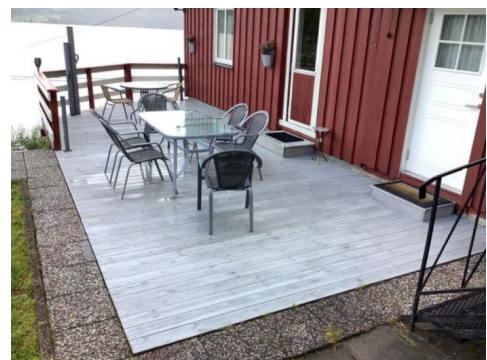
TG 3 Utvendige trapper

Det er etablerte trapper for å oppta høydeforskjeller ift. veranda og terreng.

- Rekkverk må monteres for å lukke avviket.

Kostnadsestimat: 10 000 - 50 000

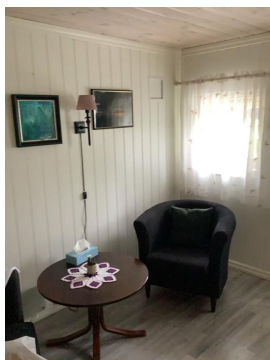
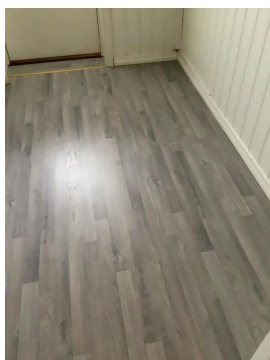
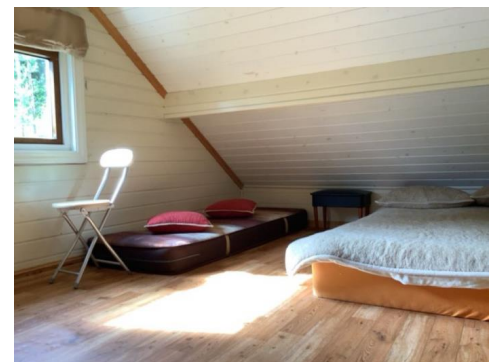
TG 2 Etasjeskille/gulv mot grunn

Etasjeskiller er av trebjelkelag og betongstøpt gulv i kjeller

- Målt høydeforskjell på over 15 mm gjennom hele rommet. Tilstandsgrad 2 gis med bakgrunn i standardens krav til godkjente måleavvik.

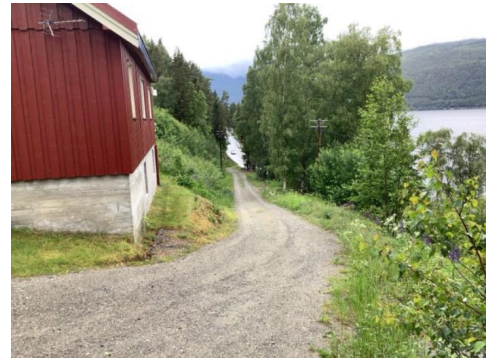
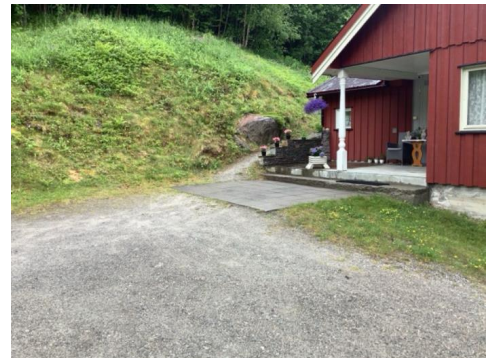
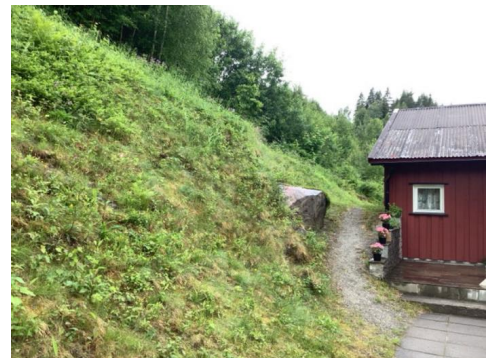
TG2 Utvendige vann- og avløpsledninger

Utvendige avløpsrør er av betong og er fra 1930. Det er septiktank med overløp til grøft. Utvendige vannledninger er av plast (PEL) og er fra 1960. Det er privat grunnboret brønn.

- Det er ikke behov for utbedringstiltak siden anlegget fungerer i dag, men ut ifra alder kan skader plutselig oppstå på eldre anlegg.
- Avløpsanlegget må sjekkes.
